# Særdeles påkostet villa på ett plan - på fantastisk utsiktstomt.

| Tilstandsrapport ..... | 39 |

Befaringsdato: 23.04.2025

Rapportdato: 16.05.2025

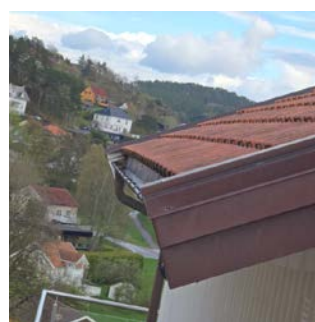
Det er noe nedbøyning i garasje tak

- Lufting/ventilering bør forbedres.
- Det bør gjøres nærmere undersøkelser rundt garasjetak.

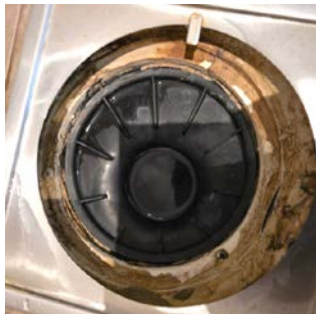
Det er manglende fuging av rørgjennomføringer i vegg.  
Det ble målt noe forhøyde fuktindikasjoner på gulv i dusjnise på befaringsdagen.

Utette gjennomføringer kan føre til fukt i vegg-konstruksjonen.  
Tilstrekkelig tetting bør gjøres.

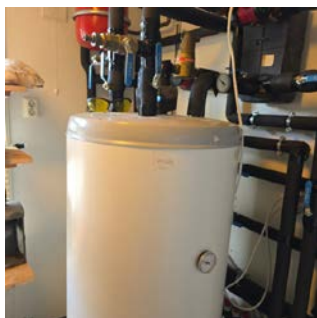
Det mangler merking av rør i fordelerskap.  
Det er noe rust på kraner til borehull.

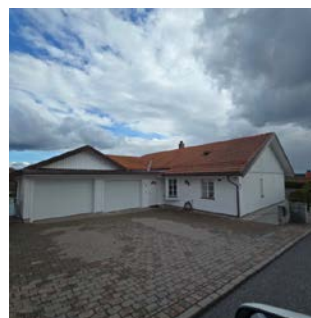
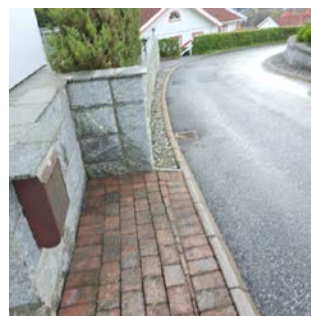
Det er noe skjevheter og sprekker i belegningsstein, spesielt ved innkjøringen.

Noe vedlikehold må beregnes.
