Halsmovegen 75, 8663 MOSJØEN

# Tilstandsrapport

Enebolig  
Halsmovegen 75, 8663 MOSJØEN  
VEFSN kommune  
gnr. 105, bnr. 310

Befaringsdato: 17.02.2026    Rapportdato: 26.02.2026    Oppdragsnr.: 14188-1442    Eiendomsverdi ref nr: BI6457

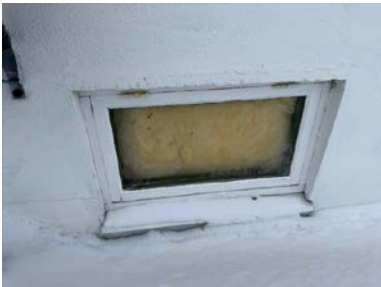
Vinduer kjeller:  
Bygningen har trevinduer med koblet glass i kjeller.  
Vurdering av avvik:  
• Det er påvist noen glassruter som er punktert eller sprukne.  
Konsekvens/tiltak  
• Vinduer med punkterte/sprukne glass må påregnes skiftes ut, enten hele vinduet eller kun selve glassene.  
Sprukne glassruter bør skiftes ut for å hindre varmetap og redusere risikoen for fuktskader i omkringliggende konstruksjoner.

Knust/sprukket glass

- Vinduer med punkterte/sprukne glass må påregnes skiftes ut, enten hele vinduet eller kun selve glassene.

Sprukne glassruter bør skiftes ut for å hindre varmetap og redusere risikoen for fuktskader i omkringliggende konstruksjoner.

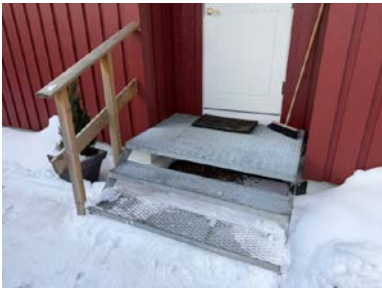
Utvendige trapper:  
Utvendig trapp av strekkmetsall ved hovedinngang.  
Vurdering av avvik:  
• Konstruksjonene har skjevheter.  
Konsekvens/tiltak  
• Lokal utbedring må utføres.  
Trappen bør rettes opp for å hindre videre skjevhet og forringelse av konstruksjonen.  
Dersom tiltak ikke utføres, kan skjevheten forverres over tid og medføre økt risiko for ulykker eller ytterligere skader på trappen.

Trappen er noe skjev

Trappen bør rettes opp for å hindre videre skjevhet og forringelse av konstruksjonen.

Dersom tiltak ikke utføres, kan skjevheten forverres over tid og medføre økt risiko for ulykker eller ytterligere skader på trappen.

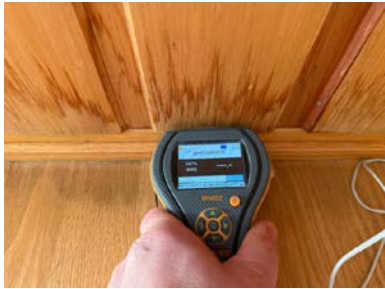
Fuktmerker i panel under stuevinduer, tørt ved befarig.

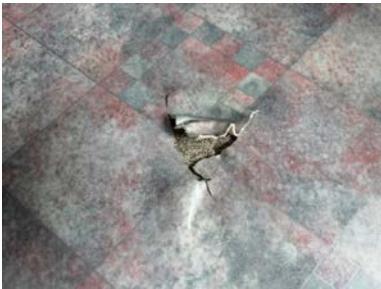
Skade på belegg på soverom.

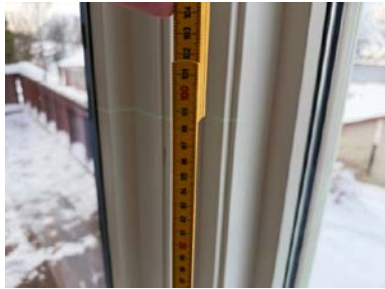
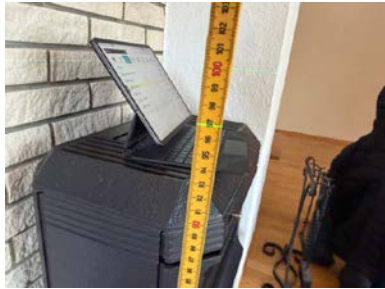
Etasjeskille/gulv mot grunn:  
Etasjeskiller er av trebjelkelag mellom etasjene. Det ble ved hjelp av en punkt laser, foretatt kontroll på planhetsavvik.  
Stue er det målt et totalt avvik i rommet på ca. 20mm og ca. 12mm lokalt i en diameter på 2m.  
Soverom sørvest er det målt et totalt avvik i rommet på ca. 11mm og ca. 8mm lokalt i en diameter på 2m.  
Vurdering av avvik:

• Det er målt høydeforskjell på mellom 15-30 mm gjennom hele rommet. Tilstandsgrad 2 gis med bakgrunn i standardens krav til godkjente måleavvik.  
• Målt høydeforskjell på mellom 10 - 20 mm innenfor en lengde på 2 meter. Tilstandsgrad 2 gis med bakgrunn i standardens krav til godkjente måleavvik.  
Konsekvens/tiltak

Stue 95 cm.

Stue 97 cm. Totalt avvik på ca. 20 mm.

Dersom gulvbelegg skal skiftes, må underlaget rettes opp for å unngå oppsprekking i skjøter og knirk. Ujevnheter kan ellers medføre redusert komfort og økt slitasje på gulvbelegg.

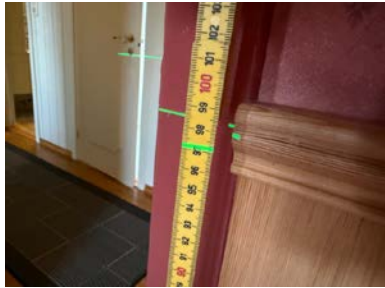
Soverom sørvest 96,2 cm.

Soverom sørvest 97,3 cm. Totalt avvik på ca. 11 mm.

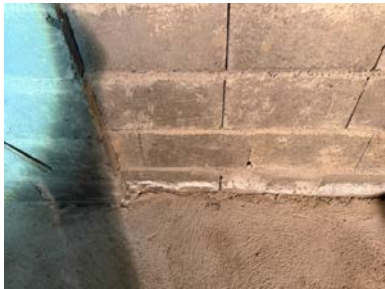
Litt saltutslag på yttervegg mot vest

Det bør iverksettes tiltak for å utbedre fuktgjennomtrengingen i kjellermuren, for eksempel ved forbedring av drenering og fuktsikring.

Konsekvensen av manglende utbedring er økt risiko for fuktskader, sopp- og muggdannelse, samt forringelse av konstruksjonen over tid.

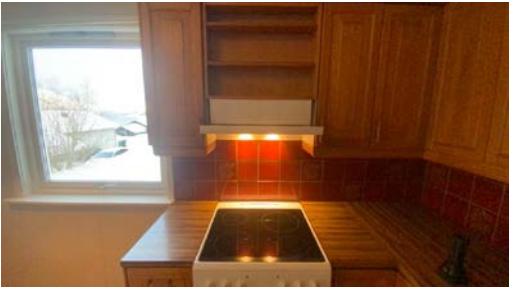
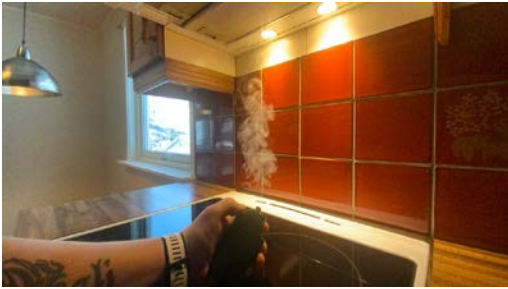
Funksjonstest av ventilator. Ok.

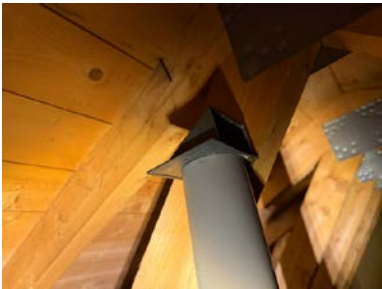
Lufting fra kjøkken er avsluttet på kaldloft. Uisolert.

Ventilasjonskanalene bør isoleres og føres ut gjennom yttertak eller yttervegg, slik at varm og fuktig luft ikke slippes ut på kaldloftet. Dette vil redusere risikoen for kondensskader og fuktskader i takkonstruksjonen.

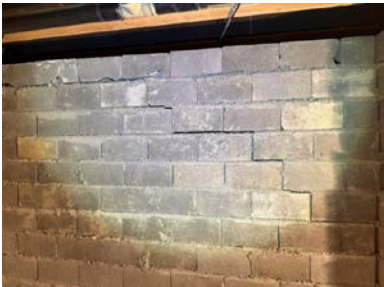
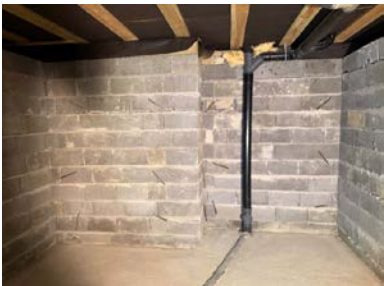
• Det er registrert horisontalriss som er symptom på jordtrykk.

Sprekker etter jordtrykk

Det bør gjennomføres jevnlig kontroll og eventuelt utbedring av horisontalriss og skråriss for å hindre videre utvikling av skader som følge av jordtrykk og setninger.

Dersom slike riss utvikler seg, kan det føre til svekkelse av grunnmurens bæreevne og økt risiko for fuktinntrenging. Store deler av muren lot seg ikke inspisere på grunn av snødekke, noe som gir økt usikkerhet rundt tilstanden og risiko for at skjulte skader ikke oppdages i tide.

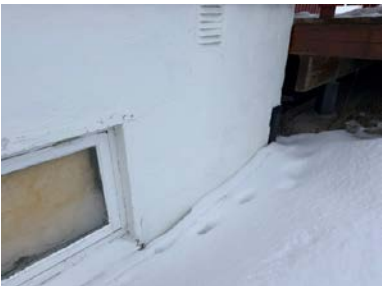
• Det er registrert skråriss som er symptom på setninger. Det er ikke registrert noen større sprekker eller riss utvendig etter påstøp av grunnmur i 1976 mot øst. Det er registrert noen sprekker/riss i mur mot vest. Store deler av muren lot seg ikke inispisere på grunn av snødekke. Konsekvens/tiltak

Noen sprekker utvendig på mur.
