Nøkkelinformasjon

Lys og innbydende toppleilighet med nydelig utsikt og gode solforhold. Heis - To sov. - Balkong.

Om Beinstigen 11B

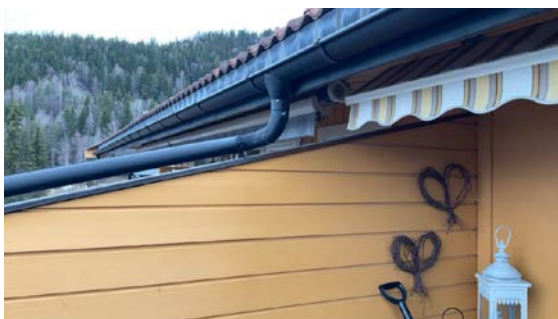
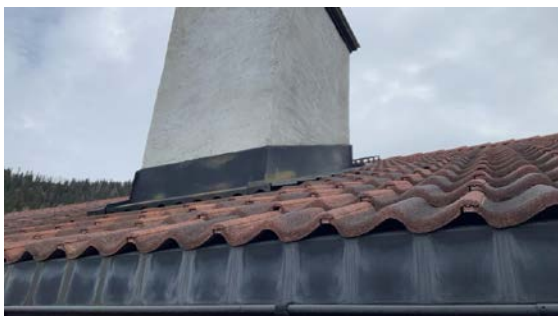
TG 2 Nedløp og beslag

Det mangler snøfangere på hele eller deler av taket, men det var ikke krav om dette på byggemeldingstidspunktet. Beslag av metall ved pipe har rustdannelser. Det presiseres at det ikke er sjekket om det er mansjetter ved takgjennomføringer ved undertak.

Det bør også undersøkes om det er mansjetter ved takgjennomføringer under undertaket, da manglende mansjetter kan medføre økt risiko for vanninntrengning og påfølgende skader på bygget. Undersøkelser på tak må gjennomføres med nødvendige sikkerhetstiltak.

Ved etableringstidspunkt var det ikke krav til snøfangere, vurderes montering av dette må det avklares om konstruksjonen er egnet for dette.

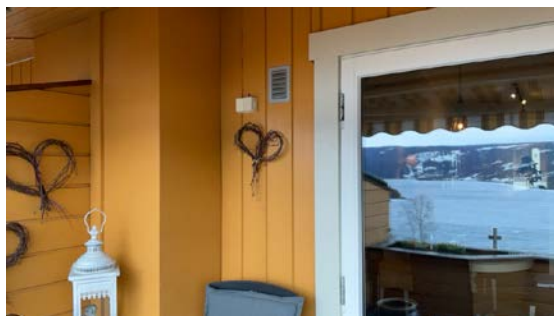
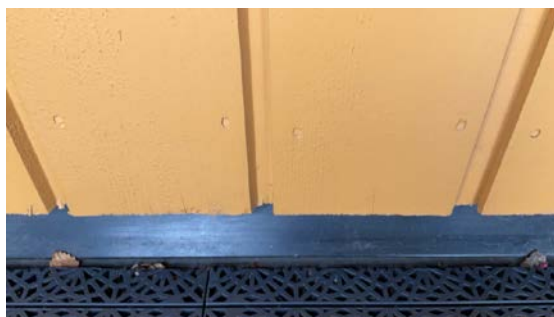
TG 2 Veggkonstruksjon

Forhold vedrørende manglende synlig luftsjikt må undersøkes ytterligere.

Det bør etableres/ sikres at det er tilstrekkelig lufting i nedre kant av kledningen for å sikre god uttørring og redusere risiko for fuktskader og råte i kledning og underliggende konstruksjon. Manglende lufting kan føre til redusert levetid på kledningen og økt fare for skader på bygget.

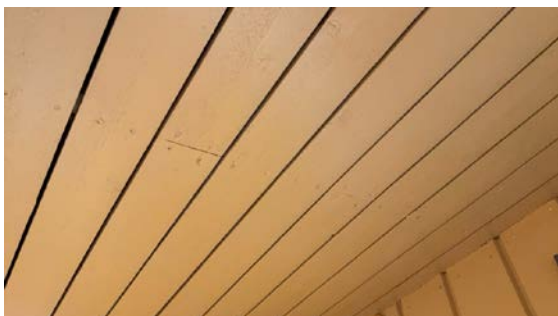
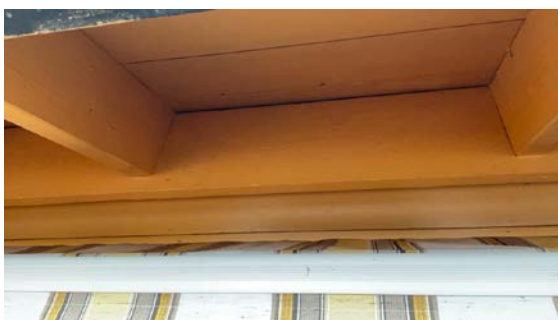
TG 2 Takkonstruksjon/Loft

Punktet må sees i sammenheng med Taktekking

Ventileringen bør sjekkes og eventuelt forbedres der det er behov for å sikre tilstrekkelig lufttilgang ved raft, slik at kondens og fuktskader i takkonstruksjonen unngås. Begrenset ventilering øker risikoen for fuktproblemer og redusert levetid på takkonstruksjonen. Ved befaringen var det ikke mulig å komme skikkelig opp i hulrom over himlinger grunnet manglende stige. Forholdet bør sjekkes ut med inspeksjon oppe i hulrommet/ kaldtloftet og og branncellevegg over himlinger.

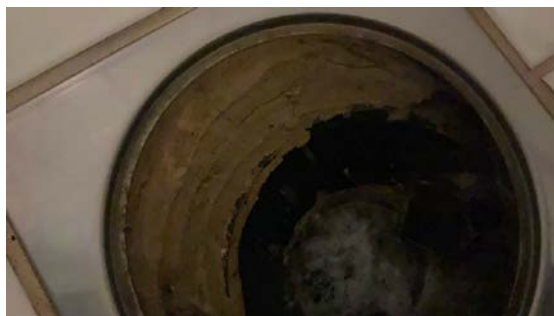
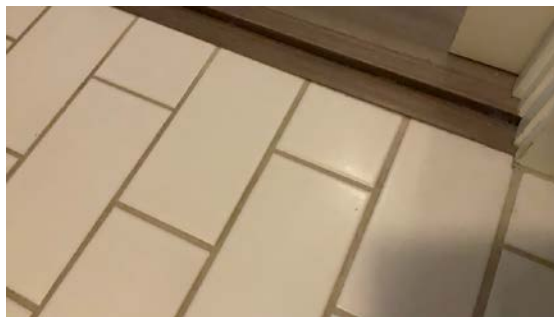
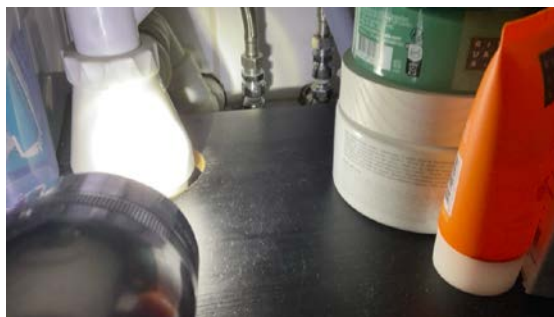
ETASJE > BAD

Manglende tetting medfører økt risiko for fuktinntrengning i konstruksjonen, som kan føre til skjulte skader, sopp og råte, samt kostbare utbedringer.

Åpninger i vegg våtsone under servant.

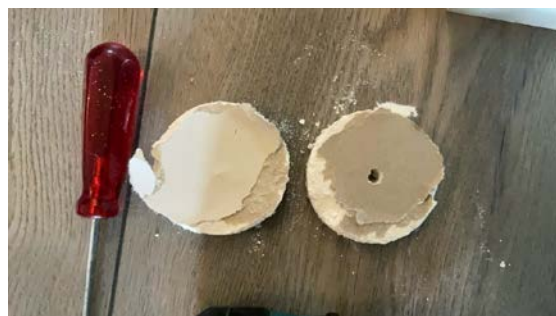
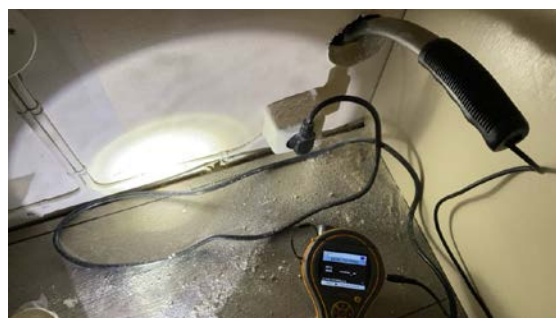
KJØKKEN

Hulltaking er gjennomført fra kjøkken bak kjøleskap mot dusjsone. Det ble ikke registrert målbar fukt eller symptomer på fukt ved hulltakingssted.

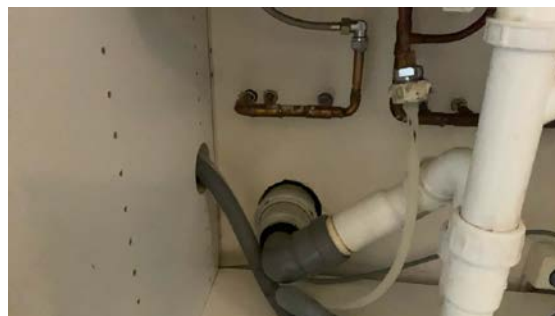
Vannrør av kobber.

Det anbefales å overvåke vannrørene jevnlig og vurdere utskiftning i forbindelse med oppgradering av våtrom, da mer enn halvparten av forventet brukstid er passert.

Konsekvensen av eldre vannrør er økt risiko for lekkasjer, som kan føre til skader på bygningens konstruksjoner og dårlig innemiljø.
