**Salgsobjekt:** Enebolig  
**Eierform:** Eiet  
**Byggeår:** 1920  
**BRA-i/BRA Total** 99/270 kvm  
**Tomtstr.:** 12 000 m<sup>2</sup>  
**Soverom:** 2  
**Gnr./bnr.** Gnr. 11, bnr. 41  
**Oppdragsnr.:** 1201250072

# Attraktiv eiendom med stall. Ca. 12 daa tomt, hvorav 3,8 daa dyrket mark. Usjenert og fritt!

# Om Skrautvålsvegen 506

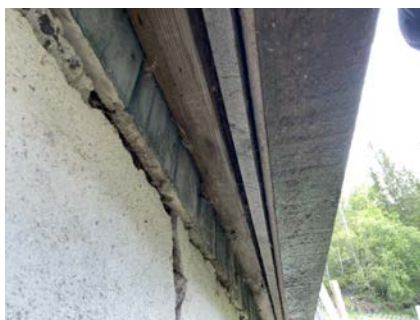
Gammel vegg synlig ved murkone og hvor det er liten effekt av utført etterisolering.

- Uten tilstrekkelig lufting bak bordkledningen kan fuktighet som trenger inn bak bordene eller gjennom veggene innenfra ikke tørke opp. Dette skaper ideelle forhold for råtesopp og muggvekst.
- Andre tiltak:
- Det bør foretas tiltak for å bedre lufting av kledningen.

Det bør gjøres nærmere undersøkelser og ytterligere tiltak med etterisolering i overgang mot ringmur kan ikke utelukkes.

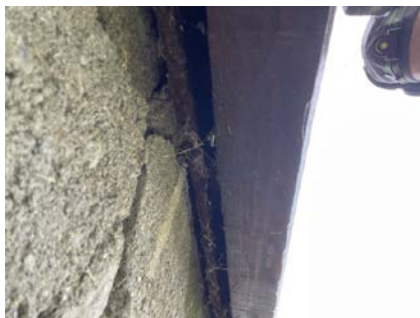
Mangelfull musetetting

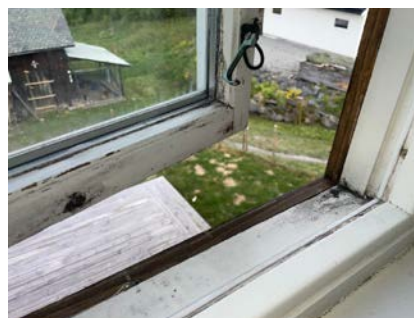
Vindu med høy fuktighet i karm.

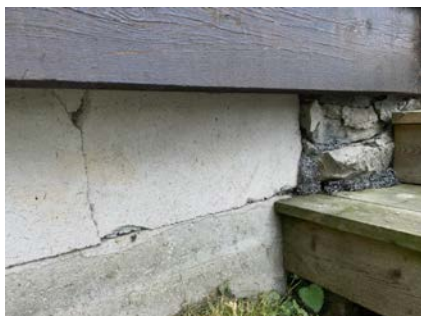
Utvendig overgang mellom stue/soverom viser sprekker i mur som må sees i sammenheng med registrerte skeivheter i denne delen.

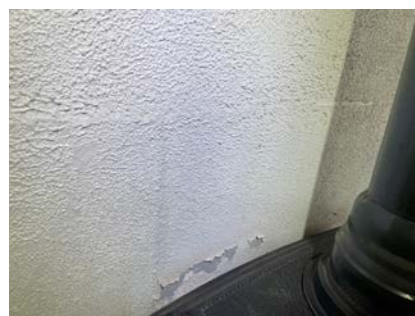
Maling som flaser av bak ovn.

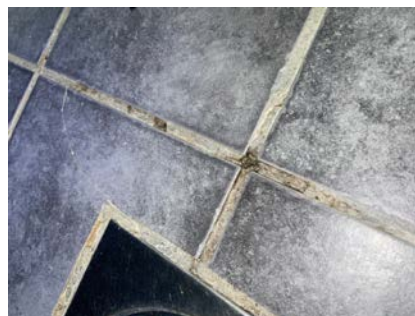
Sprekk i flis og fuger, samt grunne/utvaskede fuger

- Selv om bom eller hull i fliser ikke alltid er et umiddelbart problem, bør det overvåkes nøye for eventuell utvikling i sprekker i flisfuger e.l., oppstår dette må en foreta tiltak for å begrense utviklingen.
- Slike riss/sprekker kan indikere bakenforliggende fuktskader, og konstruksjonen bør observeres jevnlig for å vurdere utvikling.
- Overflater må rengjøres.
- Gjennomføre ytterligere undersøkelser og foreta utbedring av skade.

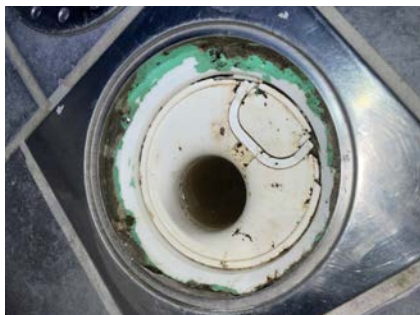
Sluk i dusj. Ufaglig løsning på membran.

- Konsekvensene av ikke-fagmessig utførelse rundt sluk og klemring på våtrom kan medføre lekkasjer og fuktskader.
- Feil montering av sluk og klemring øker risikoen for vannlekkasjer. Dette kan føre til fuktskader i underliggende konstruksjoner.
- Det er viktig å merke seg at levetiden til en membran varierer basert på kvalitet, installasjon og bruk. Eldre membraner kan bli sprø og sprekke opp, noe som fører til at de mister sin vanntettende funksjon. Dette kan resultere i vannlekkasjer gjennom vegger og gulv og fuktskader.
- Overvåk konstruksjonen jevnlig. For å få tilstandsgrad 0 eller 1 må løsningen utbedres, men tidspunktet for når dette er nødvendig er vanskelig å si noe om.

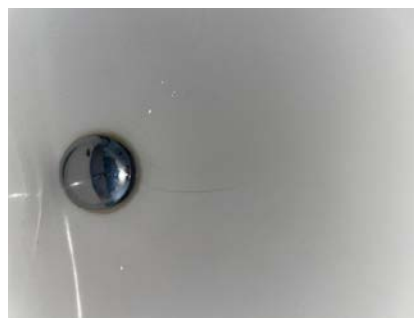
Riss i servant

- Riss er vanligvis overfladiske skader i servantens overflate eller glasur. Konsekvensene av riss er hovedsakelig kosmetiske.
- Andre tiltak:

Lokal utbedring.

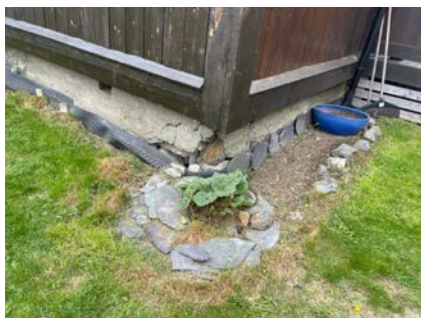
Skade i ringmur på hjørne

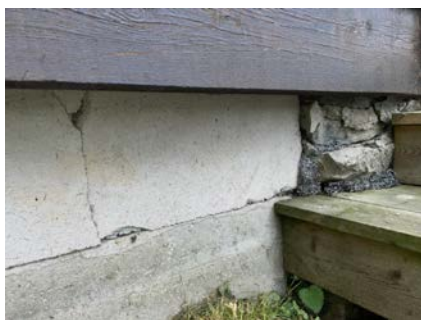
sprekker i ringmur

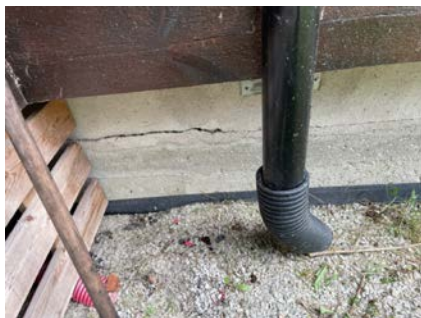
Horizontal sprekk i ringmur.
