Egil Hålandsvei 4B, 3055 KROKSTADELVA

Krokstadjordet - Kjedet enebolig i populært område på flata i Krokstadelva

Befaringsdato: 30.01.2025

Tilstandsrapport

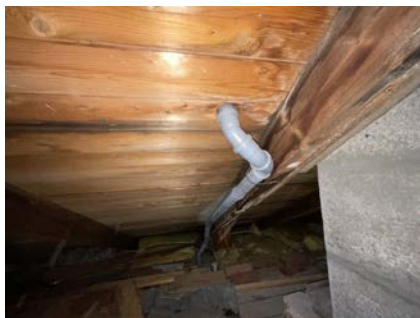
Misfargingen på undertaket stammer sannsynligvis fra før ny tekking ble lagt på taket, men det anbefales å overvåke konstruksjonen. Nærmere undersøkelser anbefales.

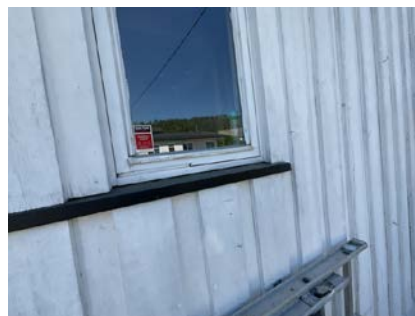
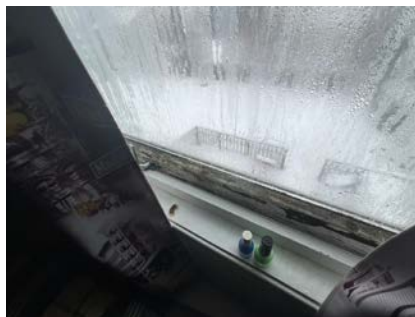
- Det er påvist at enkelte vinduer er vanskelig å åpne/lukke.
- Det er påvist vinduer med fukt/råteskader.
- Karmene i vinduer er slitte og det er sprekker i trevirket.

- Vinduer med råteskader må erstattes med nye.
- Det må påregnes noe vedlikehold og at enkelte vinduer må skiftes ut.

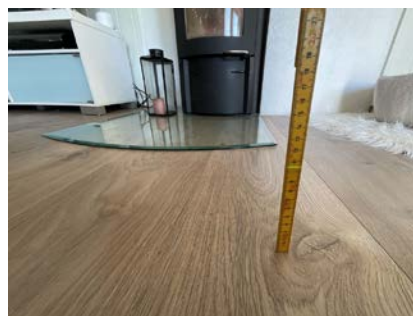
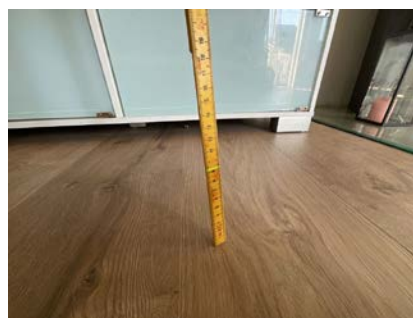
- Målt høydeforskjell på mellom 10 - 20 mm innenfor en lengde på 2 meter. Tilstandsgrad 2 gis med bakgrunn i standardens krav til godkjente måleavvik.
- Målt høydeforskjell på over 15 mm gjennom hele rommet. Tilstandsgrad 2 gis med bakgrunn i standardens krav til godkjente måleavvik.

- For å få tilstandsgrad 0 eller 1 må høydeforskjeller rettes opp. Det vil imidlertid sjelden være økonomisk rasjonelt som et enkeltstående tiltak i en bolig som dette. Dersom boligen en gang skal renoveres, kan man vurdere slike tiltak.

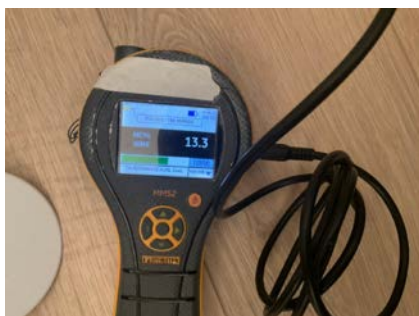
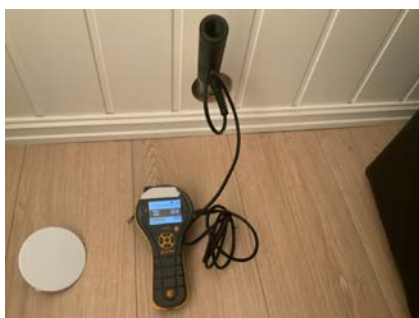
Gulvet har laminat. Veggene har plater. Hulltaking er foretatt og det er påvist avvik i konstruksjonen. Hulltaking er foretatt ved/i kjellerstue. Fukt/votemåling (vekt%) i konstruksjonen ble målt til 13.

Det gjøres oppmerksom på at konstruksjoner som utforede kjellervegger under terreng, anses som risikokonstruksjon med tanke på fuktskader.

Det anbefales alltid å ha åpne vegger i kjeller på eldre bygg på grunn av risikoen for fukt/skader. Det anbefales tiltak som utvendig isolering av fundament/grunnmur i forbindelse med uskifting av drenering og fuksikring av mur.
