Moskog 47, 2280 GJESÅSEN

**GJESÅSEN**

# Tilstandsrapport

## ENEBOLIG

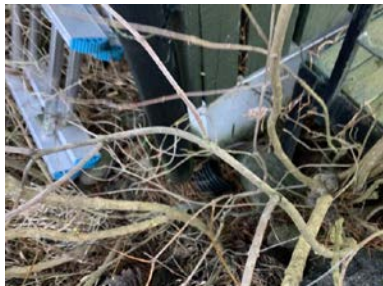
Mangelfull bortledning av takvann.

Det er ikke krav om å ettermontere snøfangere for å tilfredsstille dagens krav, men det vil være naturlig å montere da taktekking skiftes.  
Frostsprengte nedløpsrør bør skiftes ut da lekkasje vil føre til økt fuktbelastning på konstruksjoner, og årsaken til frostspreng bør utbedres. Dette kan være ved å spyle opp drenerør.

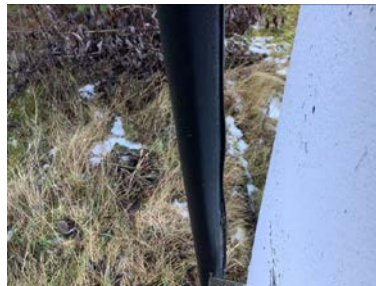
Det er påvist frostsprengte nedløpsrør.

Eksempel på frostsprengt nedløpsrør.

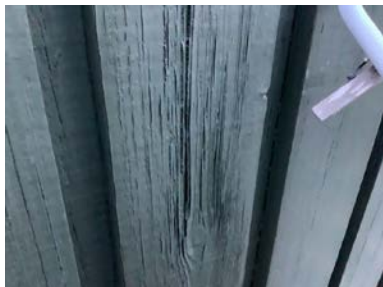
Omrømming rundt vinduer er ført helt ned til vannbrett, og dette har ført til spredte råteskader da omrømming kan trekke opp fukt fra vannbrett. Bordkledningen er værslitt og stedvis oppsprukket.

Eksempel på værslitt og oppsprukket bordkledning.

- Råteskadet trekledning må skiftes ut.
- Musesperre må etableres.

Det bør etableres spalte mellom omrømming og vannbrett slik at fukt ikke kan trekkes opp fra vannbrett. Sprukne kledningsbord bør skiftes ut og bordkledningen må vedlikeholdes.

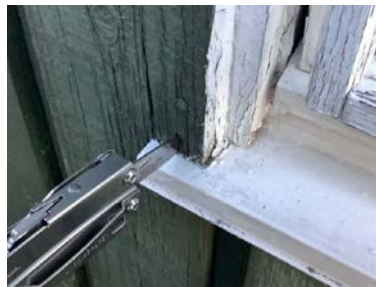
Omrømming er ført helt ned til vannbrett og dette har ført til råteskader.

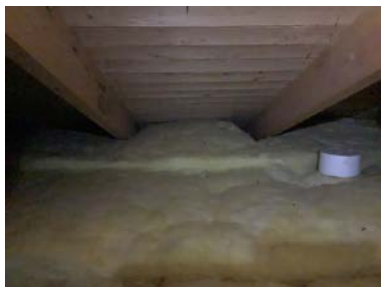
Isolasjon stenger stedvis luftespalte fra takft

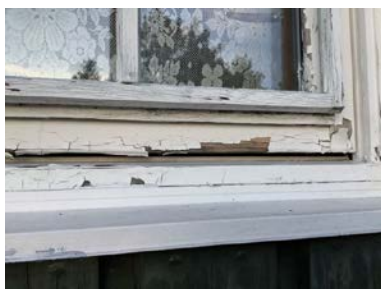
- Det er påvist noen glassruter som er punktert eller sprukne.
- Karmene i vinduer er slitte og det er sprekker i treverket.

Eksempel på værslitt vindu.

I årene som kommer vil det være behov for enten restaurering av eksisterende vinduer eller utskifting av vinduer. Utskifting til vinduer med isolerglass anbefales.

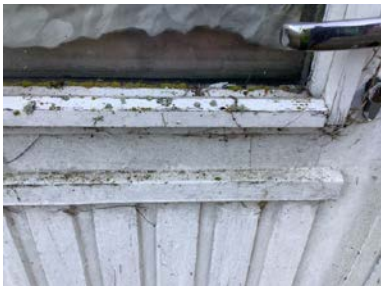
- Karmene i dører er værslitte utvendig og det er sprekker i treverket.

Værslitt kjellerdør.

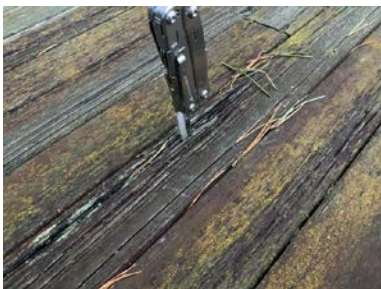
Terrassegulvet er værslitt med mosegroing og spredte råteskader. Stålrammen er satt på terreng og denne er utsatt for telehiv.

Værslitt terrassegulv med spredte råteskader.

Terrassegulvet må skiftes ut.

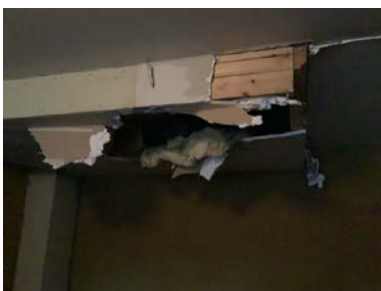
Gipsplater på nedkasset himling er enkelt revet.

Nedkasset del av himling må kles igjen.

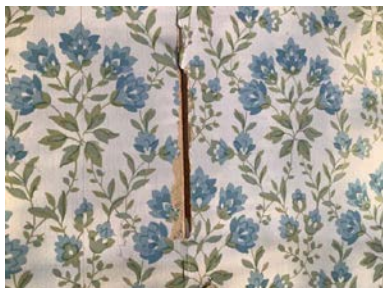
Revnet tapet.

De fleste overflater er modne for oppussing, og omfang kan styres av egne ønsker.

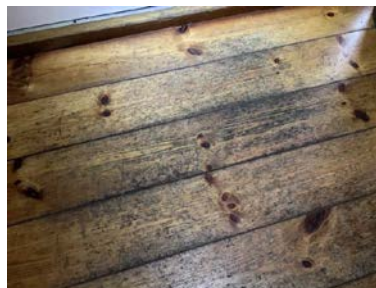
Slitasje i furugulv.

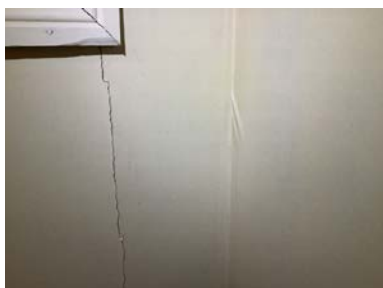
Revnet tapet, og løs tapet som bølger seg i hjørne.

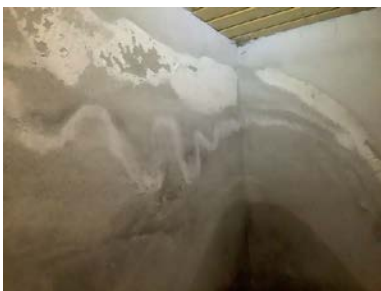
- Det er påvist indikasjoner på noe fuktgjennomtrenging i kjellergulv.
- Det er påvist indikasjoner på noe fuktgjennomtrenging inn i kjellermur.

Saltutslag på delevegg.

- Det påviste fuktnivå gir grunn til å overvåke konstruksjonen jevnlig for å se utvikling over tid, og eventuelt foreta tiltak for å unngå fuktskader.

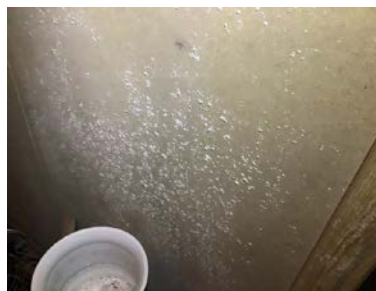
Det er påvist tegn til noe soppdannelse på veggplater på delevegger, mest sannsynlig som følge av høy luftfuktighet i perioder av året.

Tegn til soppdannelse på veggplate på delevegg.

Soppdannelse bør rengjøres.

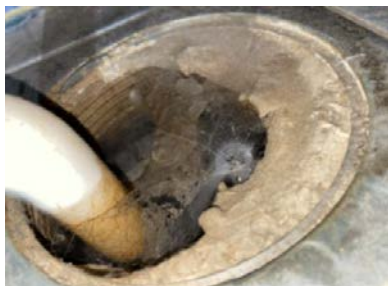
Plastsluk, og det er ikke synlig tettesjikt rundt sluk.

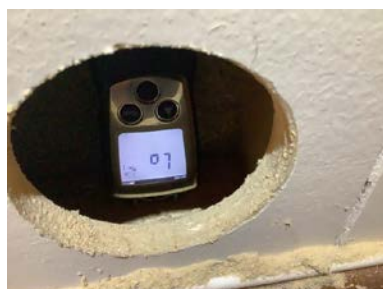
Hulltaking er foretatt uten å påvise unormale forhold. Hulltaking er foretatt i gang bak dusjkabinett. Fuktkvotemåling (vekt%) i konstruksjonen ble målt til 8.

Hulltaking, og det måles tørt.

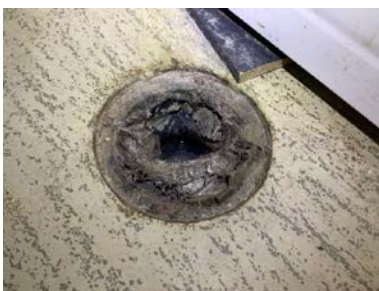
Plastsluk, og vinylbelegg er ført under slukets klemring.

- Våtrommet må totalrenoveres. Alle forhold med tettesjikt, våtsone, sluk m.m. må dokumenteres.

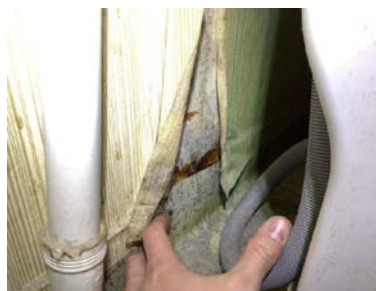
Eksempel på løsnet tapet.

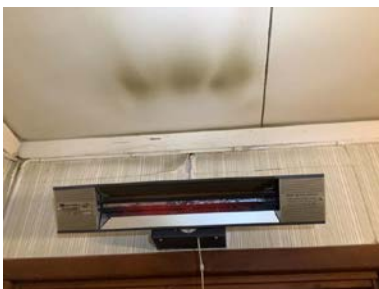
Misfarget himling.

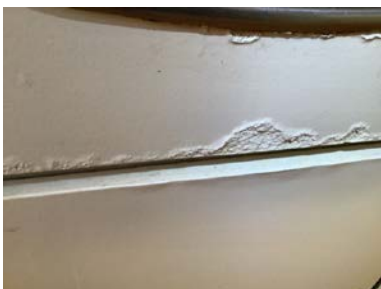
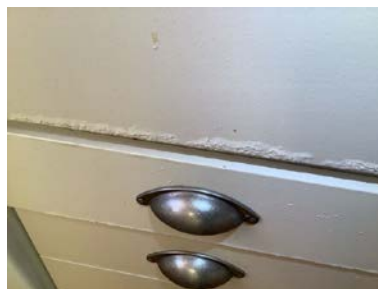
Eksempler på svellskader på innredning.

Den eldre delen av kjøkkenet er moden for utskifting.

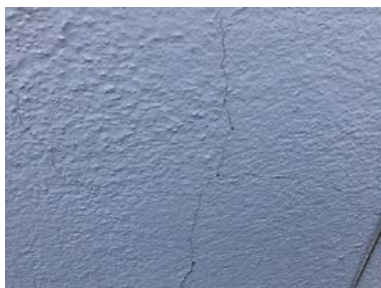
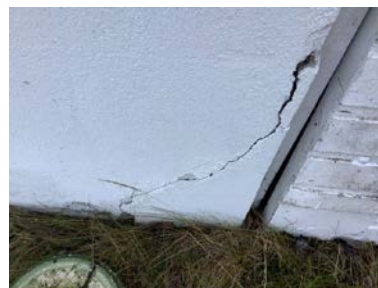
Eksempel på utvendig skråriss.

Utvendig forsegling av riss og sprekker for å forhindre frostspreng, og følg med på eventuell utvikling.

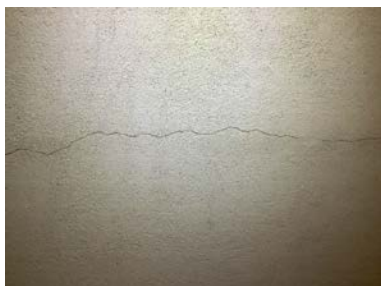
Eksempel på innvendig horisontalriss.

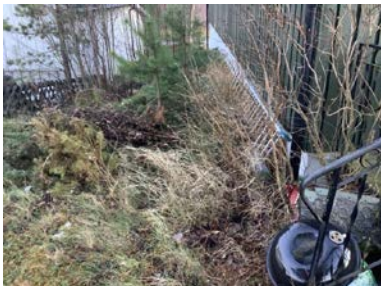
Utilfredsstillende fall fra bolig.
