Skulerudveien 646, 1970 HEMNES

**Enebolig med alt på en flate og solrik tomt. Stor og lys stue, 3 soverom, kontor, bodplass og to store garasjer.**

| Tilstandsrapport ..... | 37 |

Befaringsdato: 01.09.2025

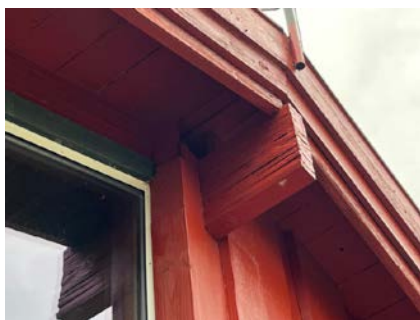
Råteskade i limtrebjelker

Det anbefales montering av ventiler i gavler for bedret lufting av kaltloft.  
Råteskadede konstruksjoner må skiftes ut. Ved videre utvikling av råte, kan det gå utover bærende egenskaper på takkonstruksjon.  
Det bør gjøres ytterligere undersøkelser av hva misfarging av undertak kan komme av.

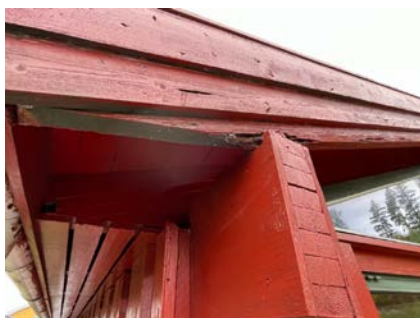
Råteskade i vindski

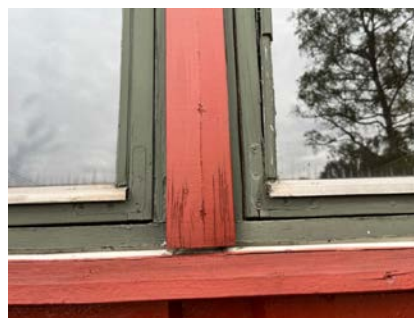
Råteskade i vindu, punktert glass.

Det må påregnes utskifting av vinduer med råteskader og/eller skifte av glass i vinduer med punktert glass.

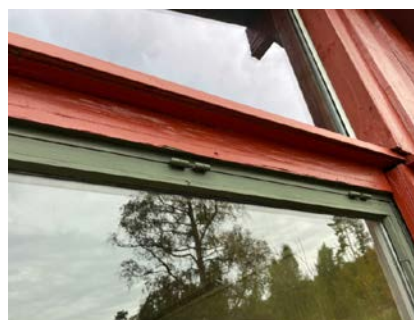
Råteskade i omramming på vindu

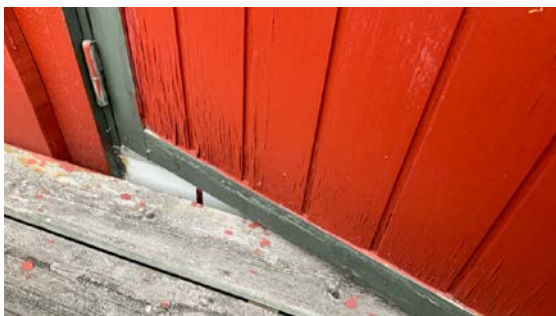
Værslitt dør.

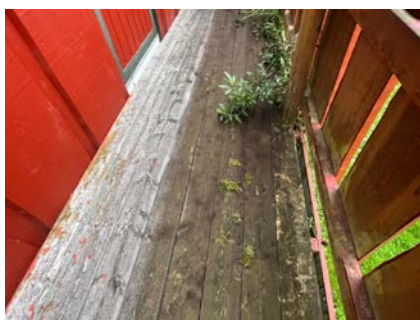
Værslitt gulv.

Det må påregnes vask/rens og overflatebehandling av terrassegulv.  
Rekkverk på balkong må gjøres høyere og bord med begynnende råteskader må skiftes ut.

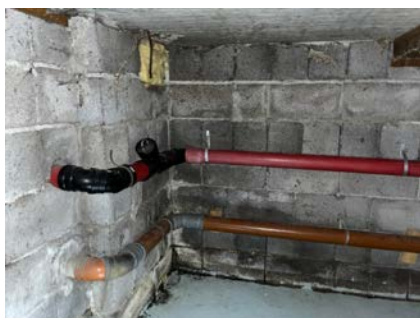
Saltutslag på vegger

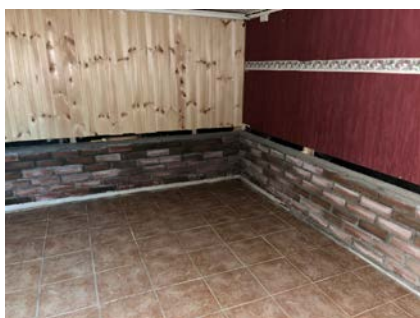
Råteskadet panel fjernet.

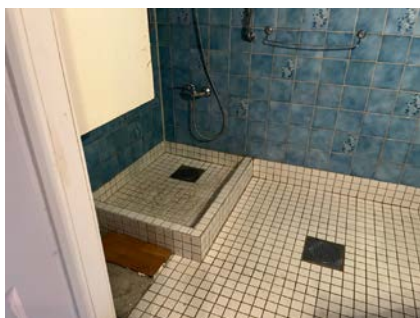
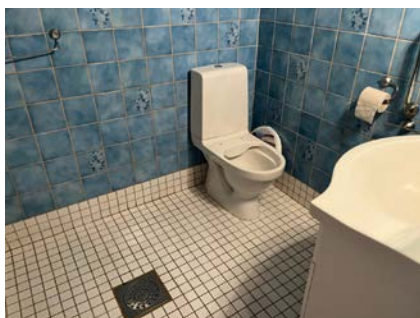
Bad/vaskerom

- Manglende oppgradering av våtrommet medfører høy risiko for at konstruksjonene ikke vil tåle vanlig bruk av vann eller lekkasjer. Dette kan føre til fuktskader på tilstøtende konstruksjoner.
- Våtrommet må totalrenoveres. Alle forhold med tettesjikt, våtsone, sluk m.m. må dokumenteres.

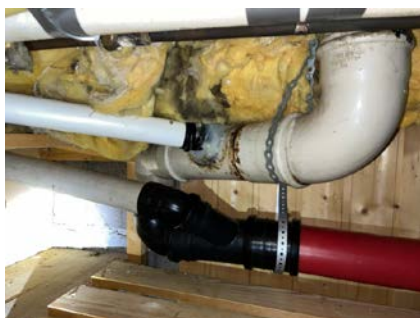
Ufagmessig tilkobling på avløpsrør.

Rør-kobling på avløpsrør bør byttes til egnet rørdel. Det er økt fare for lekkasje fra rør ved bruk av uegnet tilkobling.

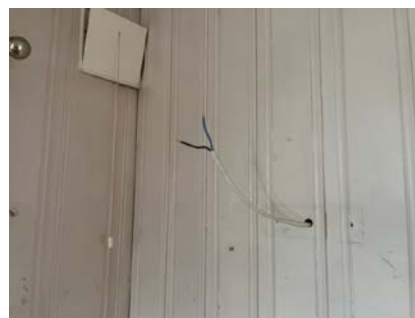
Løs ledning ut av vegg.
