Skulerudveien 646, 1970 HEMNES

**Enebolig med alt på en flate og solrik tomt. Stor og lys stue, 3 soverom, kontor, bodplass og to store garasjer.**

**Salgsobjekt:** Enebolig  
**Eierform:** Eiet  
**Byggeår:** 1970  
**BRA-i/BRA Total** 126/204 kvm  
**Tomtstr.:** 1060.3 m<sup>2</sup>  
**Soverom:** 3  
**Gnr./bnr.** Gnr. 137, bnr. 57  
**Oppdragsnr.:** 1107250160

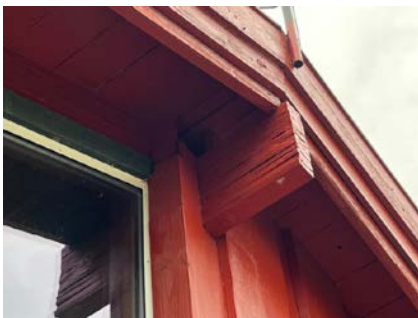
Takkonstruksjonen har W-takstoler i tre, fra byggeår, og sperrekonstruksjon i tilbygg mot syd-vest fra ca. 1979. Kaltloft, undertak av rupanel. Punktet må sees i sammenheng med Taktekking. Vurdering av avvik: Det er begrenset/dårlig ventilering av takkonstruksjonen. Det er påvist fukt/råteskader i takkonstruksjonen. Undertaket er misfarget. Det er manglende ventiler i gavler for gjennomlufting av kaltloft. Det er fukt råteskader i vindskier og bærende limtrebjelker utvendig på syd-vegg. Det er noe misfarget undertak på kaltloft, ukjent årsak.

Råteskade i limtrebjelker

Det anbefales montering av ventiler i gavler for bedret lufting av kaltloft.  
Råteskadede konstruksjoner må skiftes ut. Ved videre utvikling av råte, kan det gå utover bærende egenskaper på takkonstruksjon.  
Det bør gjøres ytterligere undersøkelser av hva misfarging av undertak kan komme av.

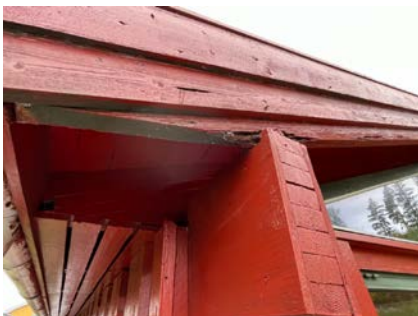
Råteskade i vindski

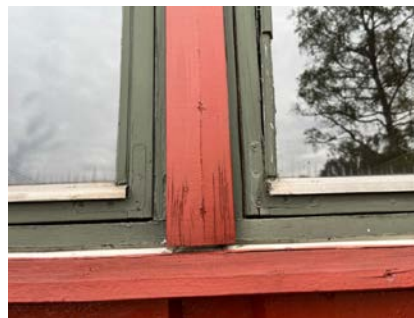
Bygningen har malte trevinduer med 2-lags glass. Det ble funnet vinduer fra 1975, 1978, 1987, 1990 og 1991. Det ble funnet noen punkterte glass og vinduer på syd-vegg med råteskader. Vinduer i kjeller med koblet glass, fra byggeår. Meget værslitte vinduer og noen vinduer med sprukket glass. Det ble funnet noen vinduer med punkterte glass ved befaring. Med hensyn til alder på vinduer kan det ikke utelukkes at det kan være flere vinder med punktert glass, som må påregnes skiftet. Vurdering av avvik: Det er påvist avvik rundt innsettsdetaljer. Det er påvist noen glassruter som er punktert eller sprukne. Det er påvist vinduer med fukt/råteskader. Karmene i vinduer er slitte og det er sprekker i treverket. Det er funnet noen punkterte vinduer på sydvegg, ett

sprukket glass i blyglassvindu. Vinduer på sydvegg med stor værslitasje og begynnende råteskader. Det er råteskader i treverk på utvendige omramming på vinduer sydvegg.

Råteskade i vindu, punktert glass.

Det må påregnes utskifting av vinduer med råteskader og/eller skifte av glass i vinduer med punktert glass.

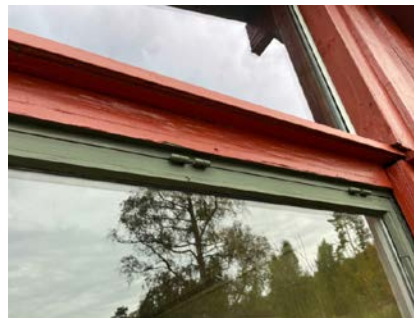
Råteskade i omramming på vindu

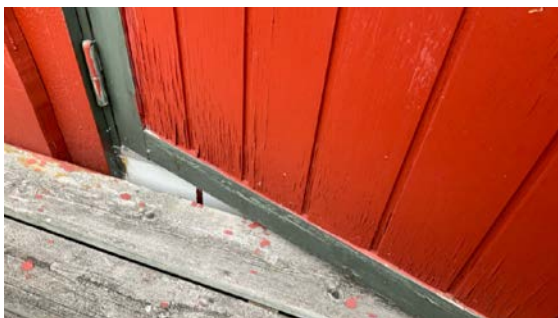
Bygningen har malt hovedytterdør med lite glassfelt og malte balkongdører i tre med lav brystning og glass. Balkongdør i soverom høy brystning og glassfelt. Vurdering av avvik: Karmene i dører er værslitte utvendig og det er sprekker i trevirket.

Værslitt dør.

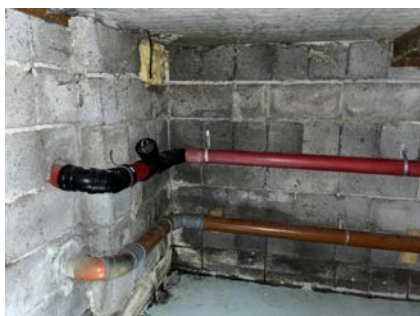
Saltutslag på vegger

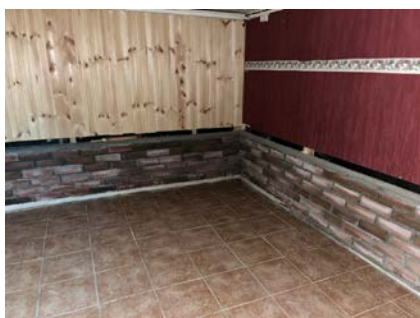
Råteskadet panel fjernet.

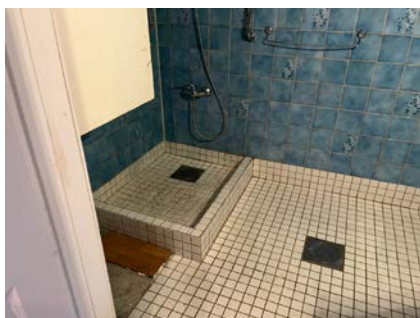
Bad/vaskerom

Aktuell byggeforskrift er byggeforskrifter fra før 1997. Dokumentasjon: ingen dokumentasjon. Bad med flis på gulv, flis og tapet på vegger. Servantskap med slette fronter og hel servant. Gulvstående toalett, opplegg for vaskemaskin og dusjhjørne med forheng, Det er ingen membran i sluk i dusj. Synlig betong ved plassering av vaskemaskin. Vurdering av avvik: Våtrommet må oppgraderes for å tåle normal bruk etter dagens krav.

- Manglende oppgradering av våtrommet medfører høy risiko for at konstruksjonene ikke vil tåle vanlig bruk av vann eller lekkasjer. Dette kan føre til fuktskader på tilstøtende konstruksjoner.
- Våtrommet må totalrenoveres. Alle forhold med tettesjikt, våtsone, sluk m.m. må dokumenteres.

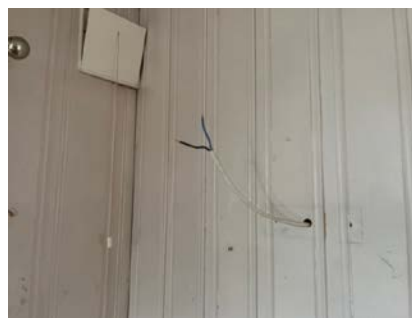
Løse ledning ut av vegg.
