Sørfiplingdalsvegen 57, 8685 TROFORS

**Drømmehytte ved Øvre Fiplinvatn -  
Fantastisk beliggenhet - Innlagt  
strøm og vann - Dobbelgarasje**

| Tilstandsrapport ..... | 53 |

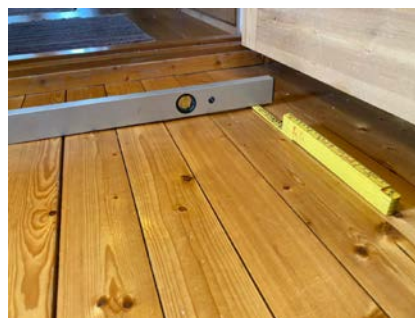
Skjevhet i gulvet på kjøkken.

Bygningsdelen virker å fungere med dagens tilstand, oppretting av gulv anses ikke av taksmannen som påkrevd, men ved oppussing bør likevel dette vurderes.

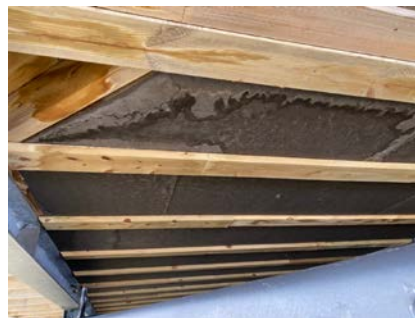
Det er registrert fuktskjolder i asfaltplate(stubbloft) under tilbygget del på stue.

Fuktskjolder i stubbloft mot sørøst.

Det bør gjøres ytterligere undersøkelser ang. knirk i gulvet samt påviste fuktskolder i stubbloft (asfaltplate)

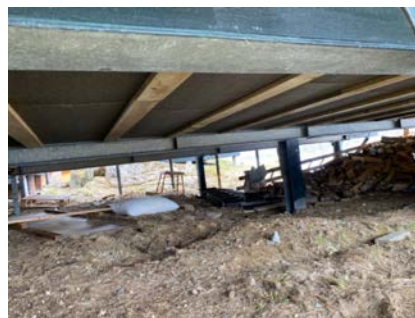
Stubbloft asfaltplater.
