Syversætreskogen 8, 2270 FLISA

# Tilstandsrapport

Befaringsdato: 06.11.2025

Rapportdato: 17.11.2025

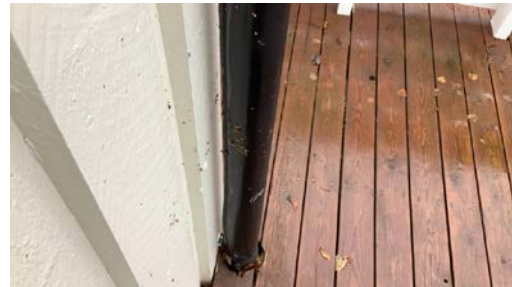
Det er påvist frostsprengt nedløpsrør.

Frostsprengt nedløpsrør.

Frostsprengt nedløpsrør bør skiftes ut da lekkasje vil føre til økt fuktbelastning på konstruksjoner.

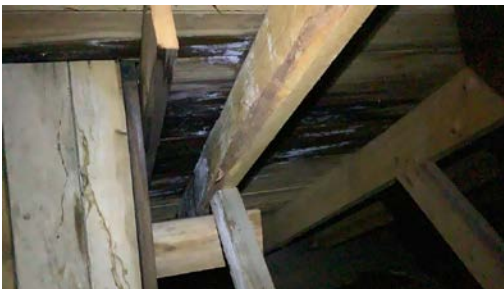
Det er påvist lekkasje rundt luftehatt over tak, og dette har ført til fuktskader på loft.

Lekkasje rundt luftehatt med fuktskader på loft.

Det er en pågående lekkasje rundt luftehatt, og taktro og takstoler inntil luftehatt er fuktskadet i form av at treverk er vått med sopp- og muggdannelse.

Lekkasje må utbedres over tak, og konstruksjoner på loft må tørke. Mugg- og soppdannelser må fjernes med egnet middel.

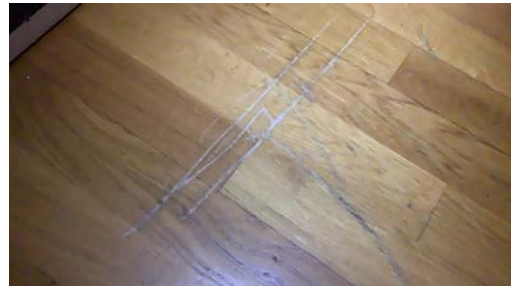
Skader i parkettgulv.

Skader i parkett.

- Det må foretas tiltak for å lukke avviket.

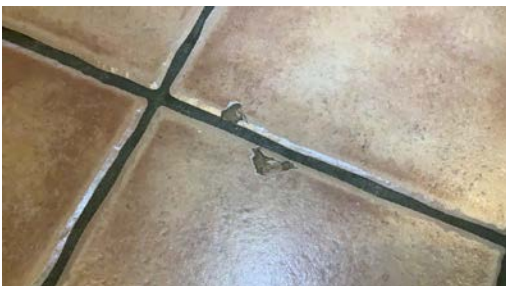
Skader og bom i enkelte gulvfliser.

Skader i gulvfliser.

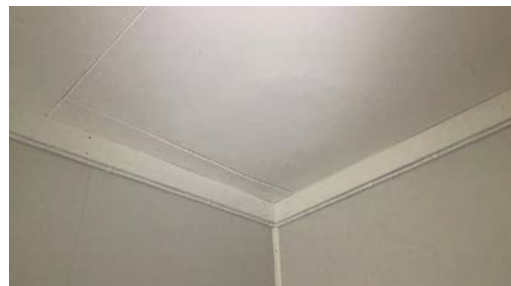
Det er fuktutslag og svelling i himling på grovkjøkken / vaskerom.

Svellskadet himling.

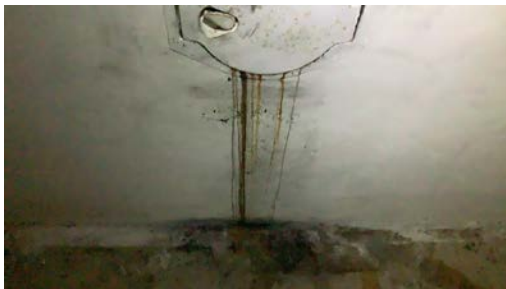
Rennermerker under sotluke.

Riss kan utbedres ved vedlikehold etter egne ønsker.  
Regnavdekning bør undersøkes på pipe.

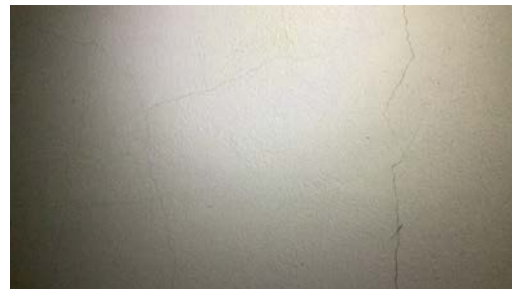
- Det er påvist sprekker og/eller riss i pipe.

Riss i pipe.

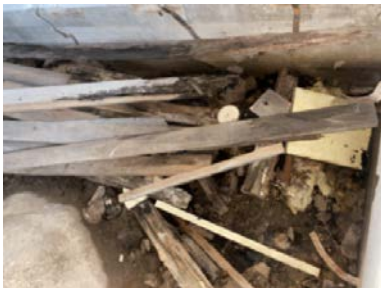
Det ligger rester av treverk på grunnen i krypkjeller, og dette treverket er råteskadet fra fukt fra grunnen.

Råteskadet treverk på grunnen i krypkjeller.

Rester av treverk må fjernes fra krypkjeller.

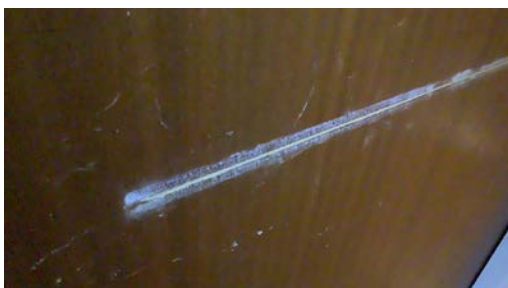
Det er skade i skyvedør.

Skade i skyvedør.

Skyvedør må vedlikeholdes.

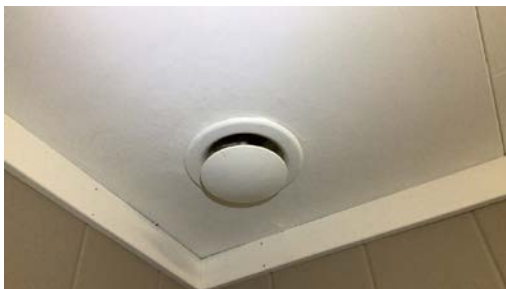
Det er noe svelling rundt avtrekksventil i himling, og det er fuktutslag på befaringsdagen. Dette er i området under lekkasjen rundt luftehatt over tak. Det er riss i flisfuge inntil baderomsvifte, sannsynligvis fra bevegelser i forbindelse med montering av vifte.

Noe svelling i himling rundt avtrekksventil.

Forholdet må følges med på etter lekkasjen over tak er utbedret. Hvis svelling utvikler seg mer må himling skiftes ut. Fuge bør utbedres ved baderomsvifte.

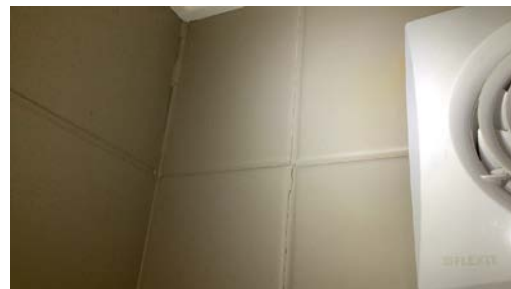
Riss i flisfuge inntil baderomsvifte.

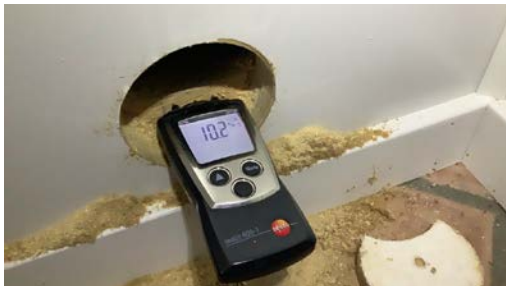
Hulltaking er foretatt uten å påvise unormale forhold. Hulltaking er foretatt i grovkjøkken / vaskerom bak dusjkabinett. Fuktkvotemåling (vekt%) i konstruksjonen ble målt til 10.

Hulltaking, og det måles tørt.

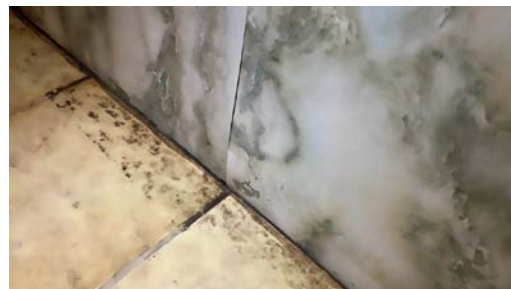
Løsnet overflate på baderomsplate.

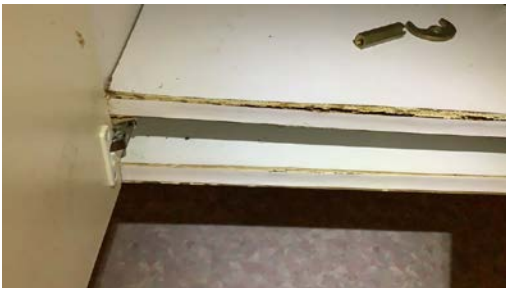
Svellskadet hylleplate og bunnplate.

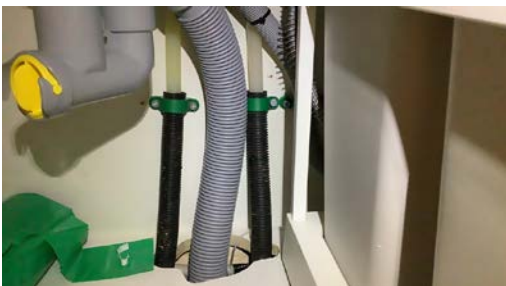
Det mangler tettemuffer i enden av varerør på kjøkken.

Tiltak kan være å installere lekkasjesikring på kjellerrom med oljetank.
