Torpveien 10, 1866 BÅSTAD

**Koselig bolig med stor solrik  
terrasse. Garasje.**

# Tilstandsrapport

Befaringsdato: 01.04.2025

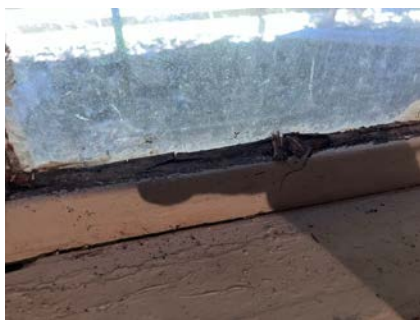
Kjeller har trevinduer med koblet glass, fra byggeår. Vinduer med råteskader og sprukne glass.

- Det er påvist vinduer med fukt/råteskader.

Råteskader i kjellervinduer.

- Vinduer med råteskader må erstattes med nye.

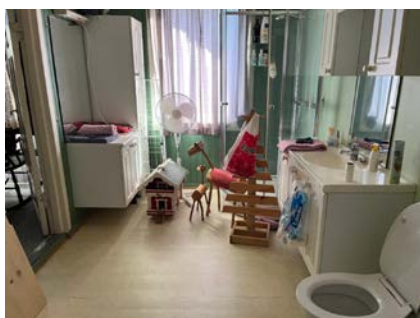
"bad" 2.etg.

"bad 2.etg.":  
Aktuell byggeforskrift er byggeforskrifter fra før 1997. Dokumentasjon: ingen dokumentasjon.  
Rommet er ikke bygget som våtrom. Det er ikke anlagt sluk i gulvet. Belegg på gulv, tapet og panel på vegger.  
Innredning/utstyr.:  
Servantskap med profilerte fronter og heldekkende servant.  
Krankelering/riss i servant.  
Gulvstående toalett og dusjkabinett.  
Med hensyn til at rommet ikke er bygget som et våtrom må det påregnes full renovering ved videre bruk av rommet som bad. for at det skal tåle dagens fukt-påkjenning.

Hulltaking er ikke foretatt. Det er andre avvik i rommet som tilsier at rommet må totalrenoveres for å kunne brukes som bad/våtrom i fremtiden.

- Våtrommet må totalrenoveres. Alle forhold med tettesjikt, våtsone, sluk m.m. må dokumenteres.
