Bregnevegen 5, 8683 TROFORS

# Enebolig med garasje i barnevennlig område | Nærhet til skole og turområder | Stor tomt

| Tilstandsrapport ..... | 42 |

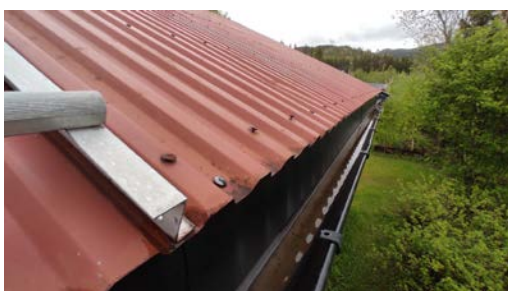
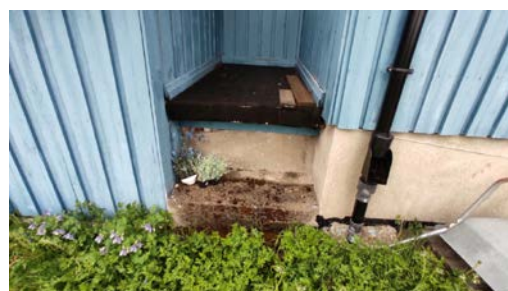
## TG 3 Nedløp og beslag

Renner og nedløp av lakkert metall.  
To luftehatte på taket.  
Takstige til pipen.  
Pipen er tekket med heldekkende beslag.

Avviket gjelder garasje taket.

Beskyttelse mot snø og is og snø- og isdannelser på bygningen som kan medføre fare for ras mot beferdet område, skal hindres eller sikres. Snø, is og smeltevann skal ikke kunne skade bygningen eller dens konstruksjoner.

Feil i avslutning og utførelse av taket kan føre til inntrengning av vann, redusert levetid på underliggende konstruksjoner og økt fare for råte.  
Vurdering og eventuelt omteking eller korrekt avslutning av takplate anbefales for å sikre tilstrekkelig vannavrenning.

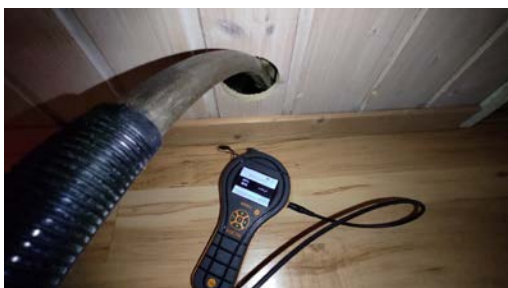
## KJELLERETASJE > BAD

Våtrommet er utstyrt med dusjkabinett, gulvmontert toalett og servant med ett-greps blandebatteri. Naturlig ventilasjon via ventil i vegg. Fra byggeår. Våtrommet må oppgraderes for å tåle normal bruk etter dagens krav. Det er utettheter i gulvbelegget, og rift i overgangen mellom belegget og sluk. Våtromsplatene mangler bunnlist og tilhørende fugemasse, og det er sprekker i flere av skjøtene.

- Våtrommet har behov for omfattende oppgraderinger. For å sikre en løsning som oppfyller gjeldende krav, bør tettesjikt, sluk og røropplegg oppgraderes og dokumenteres.
- Manglende oppgradering av våtrommet medfører høy risiko for at konstruksjonene ikke vil tåle vanlig bruk av vann eller lekkasjer. Selv om det er dusjkabinett, er det fortsatt en betydelig risiko for at våtrommets konstruksjoner ikke tåler lekkasjer. Dette kan føre til fuktskader på tilstøtende konstruksjoner.

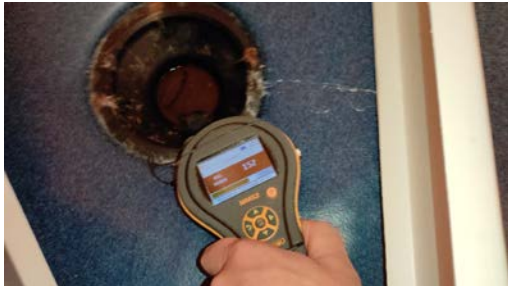
## KJELLERETASJE > VASKEROM

Våtrommet er utstyrt med utslagsvask med veggmontert ett-greps blandebatteri og opplegg for vaskemaskin. Naturlig ventilasjon via ventil i vegg. Fra byggeår. Våtrommet må oppgraderes for å tåle normal bruk etter dagens krav. Det er flere sprekker/ utettheter i belegget. Gulvet har ikke tilfredsstillende fall mot sluket. Det er ingen

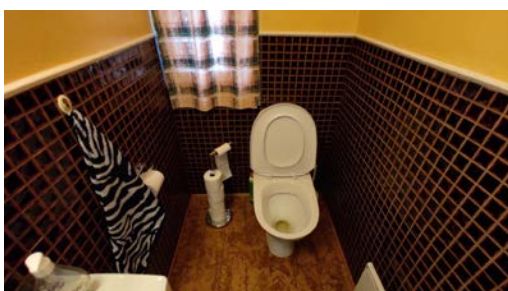
### Vannledninger

Avvik: Mer enn halvparten av forventet brukstid er passert på innvendige vannledninger.

- Det er ikke behov for utbedringstiltak siden anlegget fungerer i dag, men ut ifra alder kan skader plutselig oppstå på eldre anlegg.
- I forbindelse med oppgradering av våtrom vil det være naturlig med utskiftning av rør.
