Aktiv Eiendomsmegling v/Nika Nasibi har gleden av å presentere Osterøyvegen 2720. Dette er en praktfull eiendom med 3 bruksnumre og et totalt tomteareal på 3 680,4 m<sup>2</sup>. Eiendommen ligger flott og usjenert til, med tomtegrense mot Fotlandsvågen. Her nyter man gode solforhold, en skjermet beliggenhet og en nydelig utsikt over vågen. Til tross for en landlig og idyllisk beliggenhet, er det kort avstand til det meste man trenger i hverdagen.

# Tilstandsrapport

Befaringsdato: 13.05.2025

Rapportdato: 16.05.2025

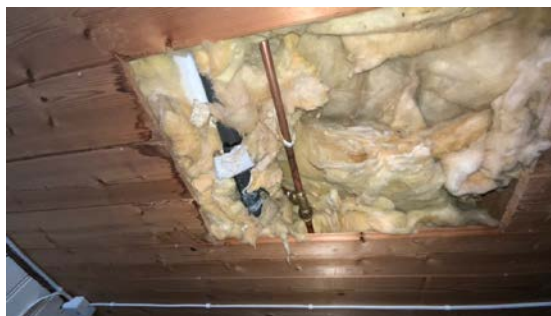
- Det er ikke behov for utbedringstiltak siden anlegget fungerer i dag, men ut ifra alder kan skader plutselig oppstå på eldre anlegg.
- I forbindelse med oppgradering av våtrom vil det være naturlig med utskifting av rør.

Det er ikke registrert lekkasjer. Mer enn halvparten av forventet brukstid er oppbrukt.

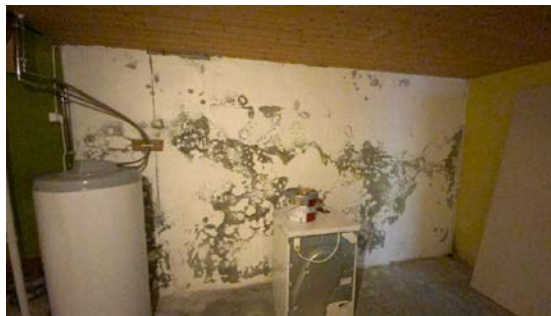
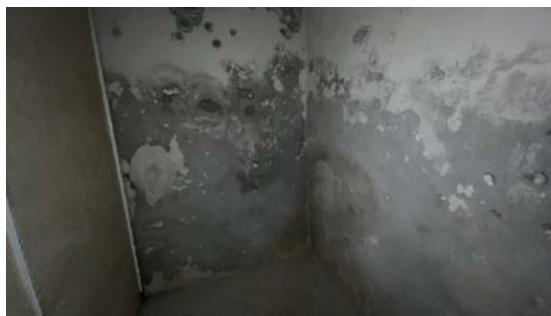
### TG 3 Fuktsikring og drenering

- Det mangler, eller på grunn av alder er det sannsynlig at det mangler, utvendig fuktsikring av grunnmuren ved kjeller/underetasje.
- Mer enn halvparten av forventet levetid på drenering er overskredet.
- Dreneringen er utilstrekkelig og har idag begrenset effekt.

Det er en god del fukt, malingsavflassing og saltutslag på innvendig grunnmur.

På grunn av alder må en regne med at utvendig drenering er svekket, og dette kan medføre økte fuktproblemer innvendig.
