Kjelkebakken 6, 1784 HALDEN

**Romslig og innholdsrik  
familiebolig over 3 plan.**

Befaringsdato: 20.08.2024

Rapportdato: 22.08.2024

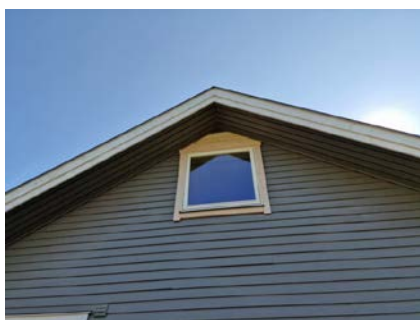
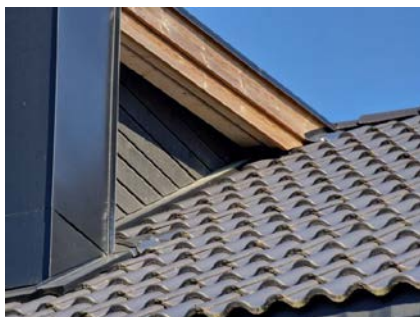
## TG 2 Takkonstruksjon/Loft

Det er noen sammenklemt pappskott. Noen fuktmerker i undertak og på isolasjon.

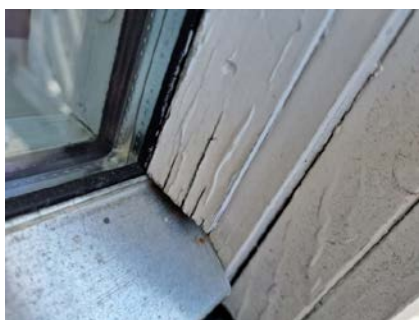
## ! TG 2 Dører

Bygningen har malt hovedytterdør og malt balkongdør i tre.

- Det er påvist dører som er vanskelig å åpne eller lukke.
- Karmene i dører er værslitte utvendig og det er sprekker i treverket.

- Dører må justeres.
- Det må påregnes noe vedlikehold og at enkelte dører må skiftes ut.

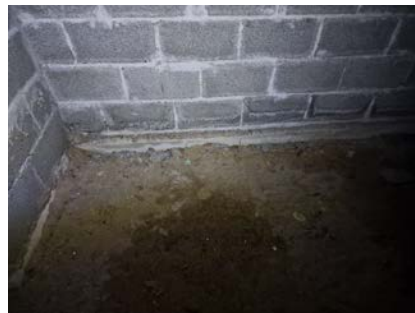
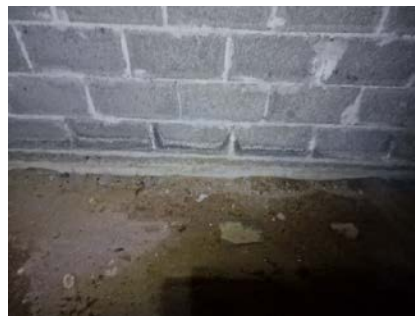
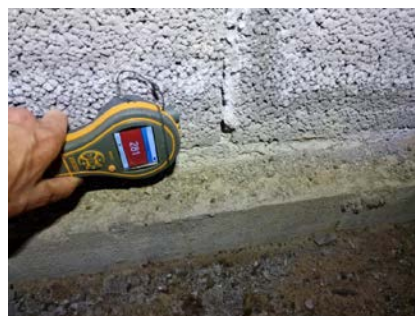
## TO 2 Kryp Kjeller

- Det er manglende fuktsperre på bakken.

Det er noe saltutslag i nedkant av vegger. Høy luftfuktighet registrert på befaringsdagen.

- Fuktsperre på bakken bør etableres.

Det bør vurderes montering av en permanent avfukter i kryprommet.

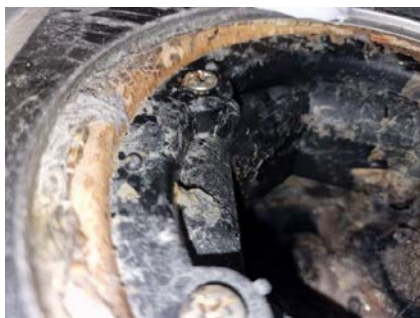
### ! TG 3 Tilliggende konstruksjoner våtrom

Hulltaking er foretatt og det er påvist avvik i konstruksjonen. Det er synlig svartsopp på plater i vegg. Bunnsvillen i veggen er råteskadet. Merkbare mugglukter. Det ble målt normale fuktverdier ved hulltaking. Skaden har trolig oppstått før det ble tatt i bruk dusjkabinett.

Gjennomføre ytterligere undersøkelser og foreta utbedring av skade.

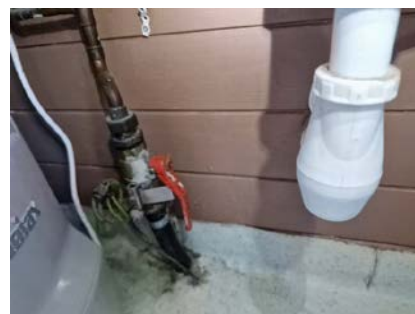
### TG 2 Avløpsrør

Det er avløpsrør av plast.
