Tømmerheia 12, 8646 KØRGEN

# Pen enebolig med integrert garasje.

| Tilstandsrapport ..... | 35 |

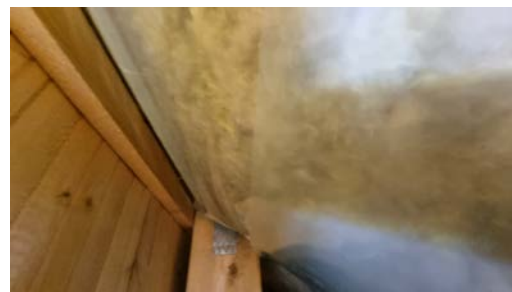
Ved visuell kontroll er det registrert utettheter i dampsperran, spesielt i skjøter, rundt tekniske gjennomføringer (rør) samt i avslutning mot rafteboks i knevegg/knekott. Dette indikerer at dampsperran ikke er kontinuerlig og tett, noe som kan føre til luftlekkasjer og fukttransport fra inneluft inn i konstruksjonen.

Utettheter rundt rørgjennomføring.

Skjøt er ikke klemt/tapet.

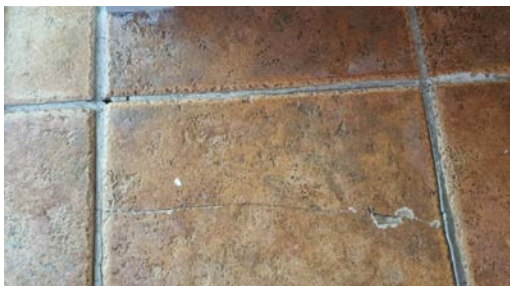
Det er registrert sprekker og bom i fliser i hovedetasjen.

Hvis hele flisen ikke har kontakt med underlaget, og luftlommer oppstår blir dette kalt "bom", og kan medføre at flisen sprekker ved belastning. Vær oppmerksom ved bruk.

Sprekk i flis.

Fliser med sprekker bør skiftes.

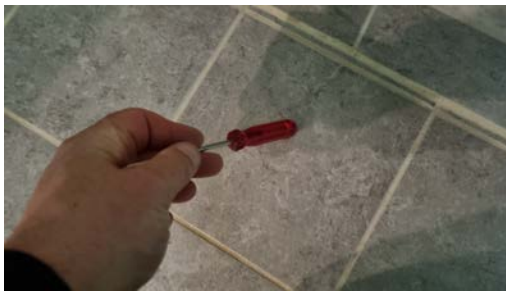
Det er påvist at noen fliser har bom (hulrom under).

- Selv om bom eller hull lyd ikke alltid er et umiddelbart problem, bør det overvåkes nøye for eventuell utvikling i sprekker i flisfuger e.l., oppstår dette må en foreta tiltak for å begrense utviklingen.
