Arnøyvegen 482, 7944 INDRE NÆRØY

**Idyllisk enebolig/fritidseiendom
med eget aneks, flott utsikt og
gode solforhold**

Befaringsdato: 20.04.2026

Rapportdato: 27.04.2026

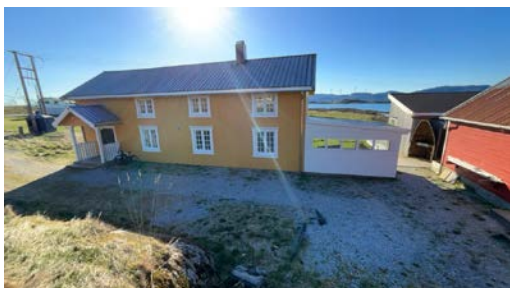
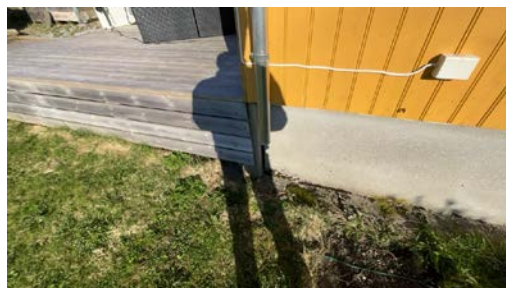
Vurdering av avvik:

Snøfangere bør vurderes montert for å ivareta personsikkerheten. Manglende snøfangere kan medføre risiko for snøras og skade på personer eller eiendom.

Det bør etableres tilfredsstillende system for bortledning av vann fra taknedløp ved grunnmur, for å unngå fuktskader og redusert levetid på grunnmur og nærliggende konstruksjoner.

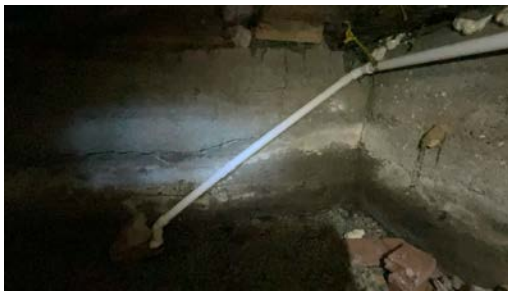
Vurdering av avvik:

- Det er påvist indikasjoner på noe fuktgjennomtrenging inn i kjellermur.

- Det påviste fuktnivå gir grunn til å overvåke konstruksjonen jevnlig for å se utvikling over tid, og eventuelt foreta tiltak for å unngå fuktskader.

Det bør vurderes tiltak for å utbedre fuktgjennomtrengingen i kjellermuren, for eksempel ved å forbedre drenering eller fuktsikring.

Konsekvensen av manglende utbedring er økt risiko for fuktskader, sopp- og råteutvikling, samt redusert lagringskvalitet i rommet.

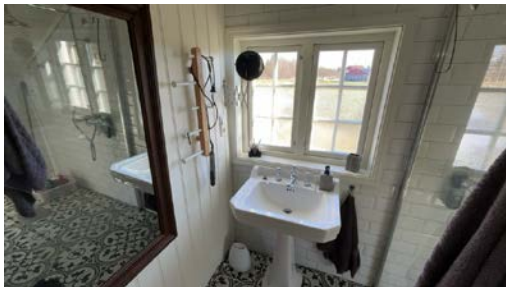
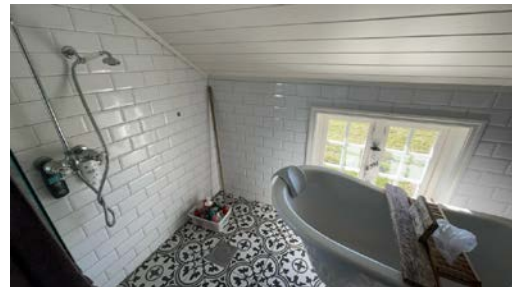
Vurdering av avvik:

- Det er vindu/dør med ikke fuktbestandige materialer i våtsonen (ved vask, dusj, badekar, osv.), løsningen eller byggematerialet er uegnet.

- Uegnede materialer må fuktbeskyttes/utskiftes.

Det bør iverksettes tiltak for å beskytte eller skifte ut uegnede materialer i våtsonen, for å redusere risikoen for fuktskader, råte og soppdannelse. Manglende tiltak kan føre til redusert levetid på konstruksjonen og økte vedlikeholdskostnader.

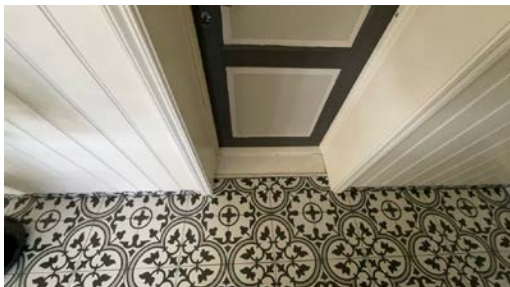
Vurdering av avvik:

- Det må foretas tiltak for å lukke avviket.

Det bør etableres tilfredsstillende tilluft til våtrommet, for eksempel ved å montere en luftspalte eller ventil ved døren. Manglende tilluft kan føre til redusert ventilasjon, økt luftfuktighet og risiko for fuktskader eller soppdannelse.

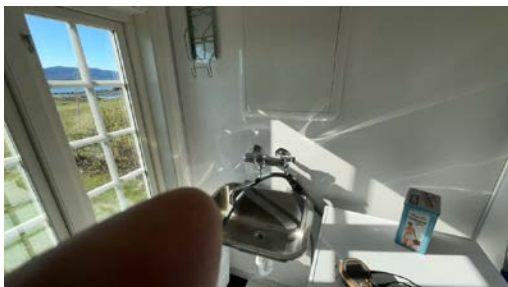
Vurdering av avvik:

- Det er vindu/dør med ikke fuktbestandige materialer i våtsonen (ved vask, dusj, badekar, osv.), løsningen eller byggematerialet er uegnet.

- Andre tiltak:

Det bør iverksettes tiltak for å beskytte eller skifte ut vindu/dør med ikke fuktbestandige materialer i våtsonen, for å unngå risiko for fuktskader, råte og redusert levetid på konstruksjonen.

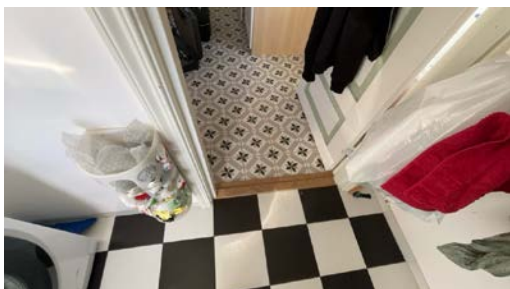
Vurdering av avvik:

- Det bør etableres tilfredsstillende tilluft til våtrom f.eks. luftespalte ved dør e.l.

Det bør etableres tilfredsstillende tilluft til våtrommet, for eksempel ved å montere en luftespalte eller ventil ved døren. Manglende tilluft begrenser luftutskiftningen og øker risikoen for fuktskader og soppdannelse på grunn av høy luftfuktighet over tid.

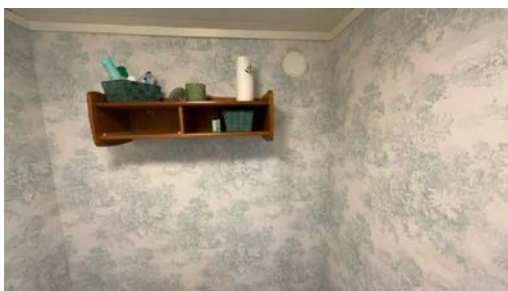
Vurdering av avvik:

Det bør etableres mekanisk avtrekk og tilfredsstillende tilluft, for eksempel luftespalte ved dør, for å oppfylle kravene i NS 3600. Manglende ventilasjon kan føre til dårlig luftkvalitet, luktproblemer og økt risiko for fuktskader.

Kostnadsestimat: Under 20 000

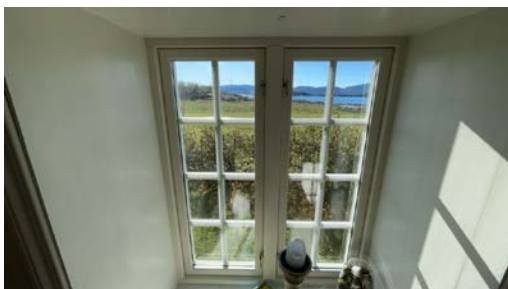
Vurdering av avvik:

- Det er påvist mangelfull ventilasjon på ett eller flere rom i boligen.

Det bør etableres ventiler i vinduer eller vegger i de rommene som mangler dette, for å sikre tilstrekkelig ventilasjon.

Mangelfull ventilasjon kan føre til dårlig inneklima, økt risiko for fuktskader og ubehag for beboere.

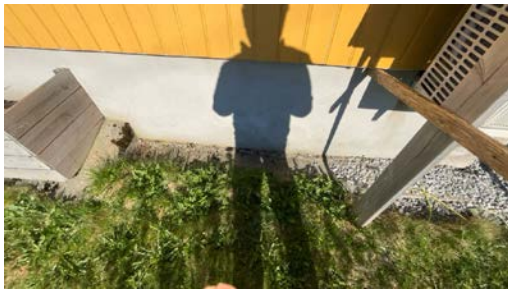
Vurdering av avvik:

Det bør etableres utvendig fuktsikring av grunnmuren, samt drenering på den vegg hvor dette mangler, for å redusere risikoen for fuktinntrengning i krypkjeller og skade på bygningskonstruksjonen.

Manglende tiltak kan føre til forhøyet fukt i krypkjeller, som igjen kan gi fuktskader på bjelkelag og øvrige konstruksjoner, med risiko for råte- og muggdannelse.

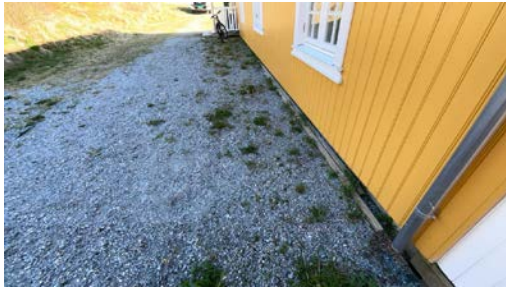
Avvik: Det er påvist dårlig fall eller flatt terreng inn mot grunnmur og dermed muligheter for større vannansamlinger. Det er tilnærmet flatt terreng på inngangssiden av huset mot grunnmur.

Det bør etableres tilstrekkelig fall fra grunnmuren for å lede overflatevann bort fra bygningen.

Konsekvensen av flatt terreng mot grunnmur er økt risiko for vannansamling og fuktbelastning på konstruksjonen, noe som kan føre til skader på grunnmur og redusert levetid på bygningsdeler.

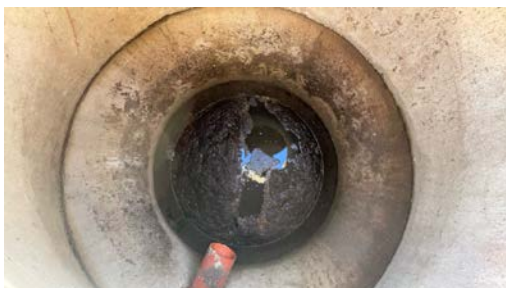
Avvik: Mer enn halvparten av forventet brukstid er passert på septiktank.

Det anbefales å vurdere tilstand og funksjon på septiktanken, samt eventuelt gjennomføre kontroll eller utskifting, for å unngå risiko for lekkasjer eller forurensning som følge av alder og slitasje.

Manglende tiltak kan medføre økt fare for forurensning av grunn og nærliggende sjø, samt pålegg fra kommunen om utbedring.
