Arnøyvegen 482, 7944 INDRE NÆRØY

**Idyllisk enebolig/fritidseiendom  
med eget anneks, flott utsikt og  
gode solforhold**

Befaringsdato: 20.04.2026

Rapportdato: 27.04.2026

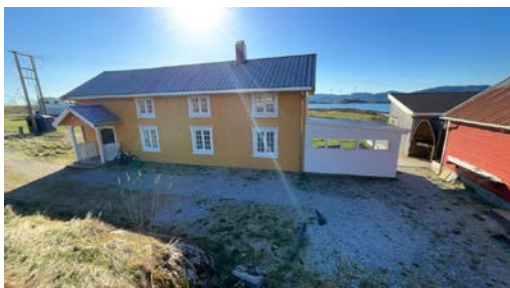
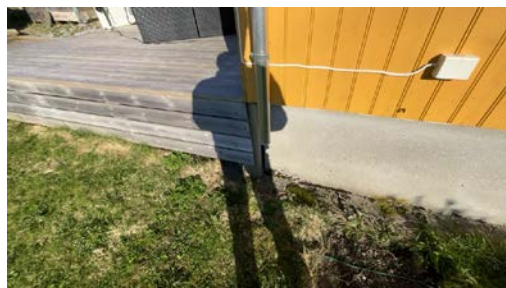
Avvik: Det er ikke tilfredsstillende bortledning av vann fra taknedløp ved grunnmur. Det mangler snøfangere på hele eller deler av taket, men det var ikke krav om dette på byggemeldingstidspunktet. Det mangler tilfredsstillende adkomst til pipe for feier.

Snøfangere bør vurderes montert for å ivareta personsikkerheten. Manglende snøfangere kan medføre risiko for snøras og skade på personer eller eiendom.

Det bør etableres tilfredsstillende system for bortledning av vann fra taknedløp ved grunnmur, for å unngå fuktskader og redusert levetid på grunnmur og nærliggende konstruksjoner.

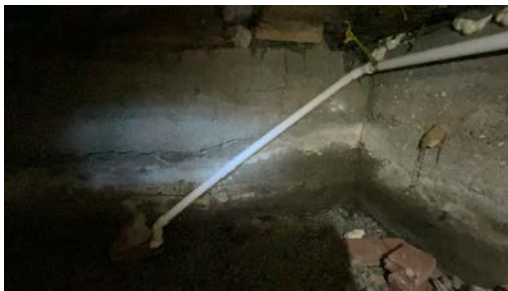
- Det er påvist indikasjoner på noe fuktgjennomtrenging inn i kjellermur.

- Det påviste fuktnivå gir grunn til å overvåke konstruksjonen jevnlig for å se utvikling over tid, og eventuelt foreta tiltak for å unngå fuktskader.

Det bør vurderes tiltak for å utbedre fuktgjennomtrengingen i kjellermuren, for eksempel ved å forbedre drenering eller fuktsikring.

Konsekvensen av manglende utbedring er økt risiko for fuktskader, sopp- og råteutvikling, samt redusert lagringskvalitet i rommet.

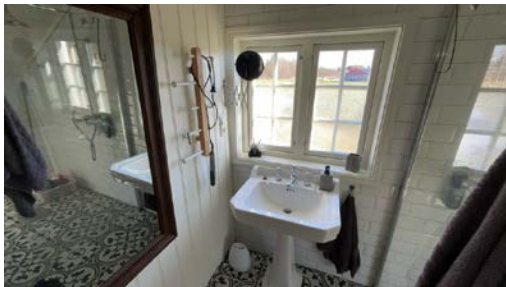
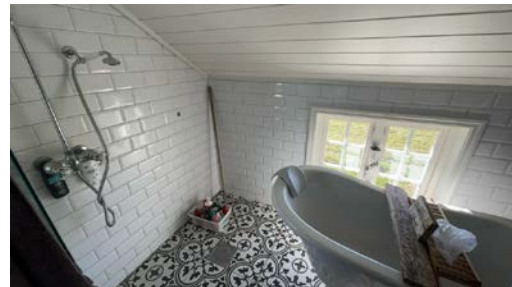
Avvik: Det er vindu/dør med ikke fuktbestandige materialer i våtsonen (ved vask, dusj, badekar, osv.), løsningen eller byggematerialet er uegnet.

- Uegnede materialer må fuktbeskyttes/utskiftes.

Det bør iverksettes tiltak for å beskytte eller skifte ut uegnede materialer i våtsonen, for å redusere risikoen for fuktskader, råte og soppdannelse. Manglende tiltak kan føre til redusert levetid på konstruksjonen og økte vedlikeholdskostnader.

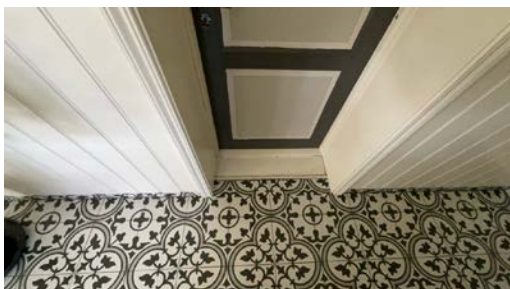
Avvik: Våtrommet mangler tilluftsventilering, f.eks. spalte/ventil ved dør.

- Det må foretas tiltak for å lukke avviket.

Det bør etableres tilfredsstillende tilluft til våtrommet, for eksempel ved å montere en luftspalte eller ventil ved døren. Manglende tilluft kan føre til redusert ventilasjon, økt luftfuktighet og risiko for fuktskader eller soppdannelse.

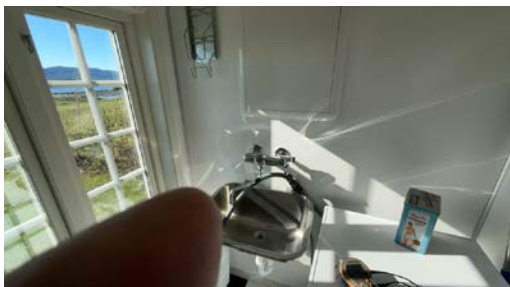
Avvik: Det er vindu/dør med ikke fuktbestandige materialer i våtsonen (ved vask, dusj, badekar, osv.), løsningen eller byggematerialet er uegnet.

- Andre tiltak:

Det bør iverksettes tiltak for å beskytte eller skifte ut vindu/dør med ikke fuktbestandige materialer i våtsonen, for å unngå risiko for fuktskader, råte og redusert levetid på konstruksjonen.

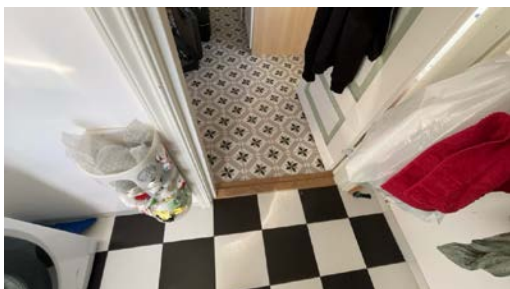
Avvik: Våtrommet mangler tilluftsventilering, f.eks. spalte/ventil ved dør.

- Det bør etableres tilfredsstillende tilluft til våtrom f.eks. luftespalte ved dør e.l.

Det bør etableres tilfredsstillende tilluft til våtrommet, for eksempel ved å montere en luftespalte eller ventil ved døren. Manglende tilluft begrenser luftutskiftningen og øker risikoen for fuktskader og soppdannelse på grunn av høy luftfuktighet over tid.

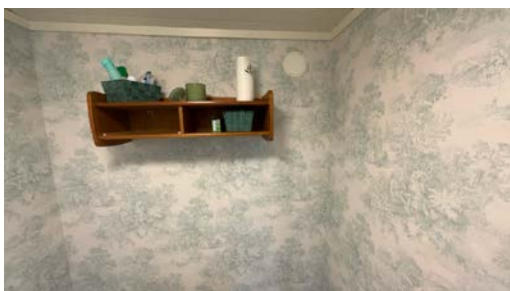
Avvik: Toalettrom har ingen ventilering fra rommet, NS 3600 krever mekanisk avtrekk for å kunne gi TG 0/1.

Det bør etableres mekanisk avtrekk og tilfredsstillende tilluft, for eksempel luftespalte ved dør, for å oppfylle kravene i NS 3600. Manglende ventilasjon kan føre til dårlig luftkvalitet, luktproblemer og økt risiko for fuktskader.

Kostnadsestimat: Under 20 000

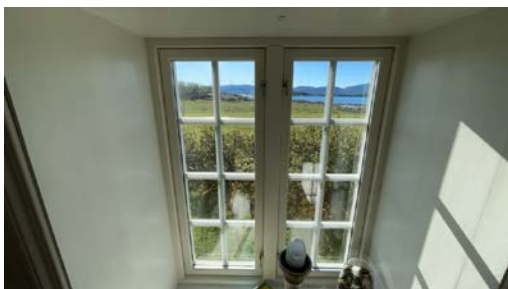
Avvik: Det er påvist mangelfull ventilasjon på ett eller flere rom i boligen. De fleste rom mangler ventilasjon i form av ventiler i vindu eller vegg.

Det bør etableres ventiler i vinduer eller vegger i de rommene som mangler dette, for å sikre tilstrekkelig ventilasjon.

Mangelfull ventilasjon kan føre til dårlig inneklima, økt risiko for fuktskader og ubehag for beboere.

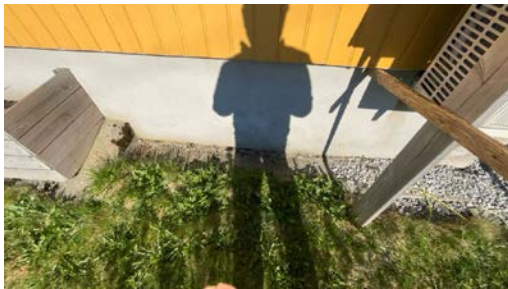
Avvik: Det mangler, eller på grunn av alder er det sannsynlig at det mangler, utvendig fuktsikring av grunnmuren ved kjeller/underetasje. Det foreligger ingen opplysninger eller dokumentasjon på at det er etablert utvendig fuktsikring av grunnmuren. Det er heller ikke etablert drenering på nedre side av huset.

Det bør etableres utvendig fuktsikring av grunnmuren, samt drenering på den vegg hvor dette mangler, for å redusere risikoen for fuktinntrengning i krypkjeller og skade på bygningskonstruksjonen.

Manglende tiltak kan føre til forhøyet fukt i krypkjeller, som igjen kan gi fuktskader på bjelkelag og øvrige konstruksjoner, med risiko for råte- og muggdannelse.

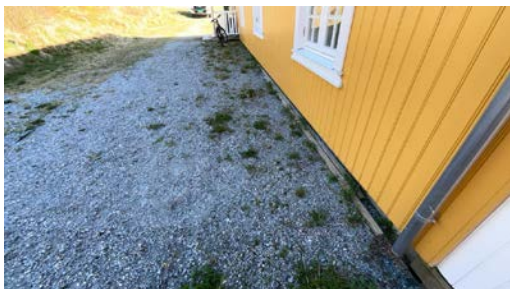
Avvik: Det er påvist dårlig fall eller flatt terreng inn mot grunnmur og dermed muligheter for større vannansamlinger. Det er tilnærmet flatt terreng på inngangssiden av huset mot grunnmur.

Det bør etableres tilstrekkelig fall fra grunnmuren for å lede overflatevann bort fra bygningen.

Konsekvensen av flatt terreng mot grunnmur er økt risiko for vannansamling og fuktbelastning på konstruksjonen, noe som kan føre til skader på grunnmur og redusert levetid på bygningsdeler.

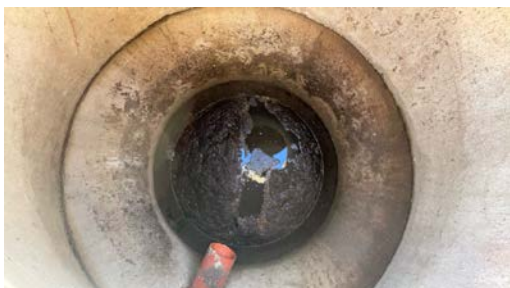
Avvik: Mer enn halvparten av forventet brukstid er passert på septiktank.

Det anbefales å vurdere tilstand og funksjon på septiktanken, samt eventuelt gjennomføre kontroll eller utskifting, for å unngå risiko for lekkasjer eller forurensning som følge av alder og slitasje.

Manglende tiltak kan medføre økt fare for forurensning av grunn og nærliggende sjø, samt pålegg fra kommunen om utbedring.
