Buvikvegen 428, 7350 BUVIKA

**Koselig og godt ivaretatt enebolig  
med idyllisk beliggenhet, like ved  
sjøen | Dobbelgarasje på ca. 64  
kvm | Barnevennlig**

# Velkommen til Buvikvegen 428!

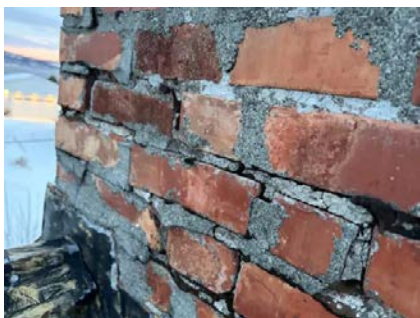
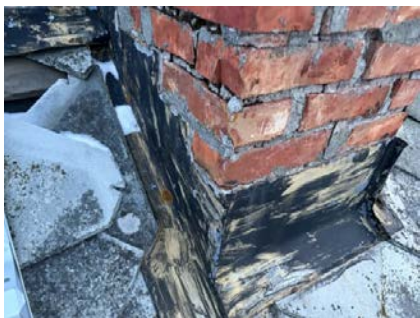
## 6.9 Skorstein over tak

| Er det avskalling, løse fuger eller skader på skorsteinen ? | Ja |
| Er beslag rundt skorsteinen skadet, utett eller dårlig montert? | Ja |

| Utbedringer er påregnelig og bør utføres. | |

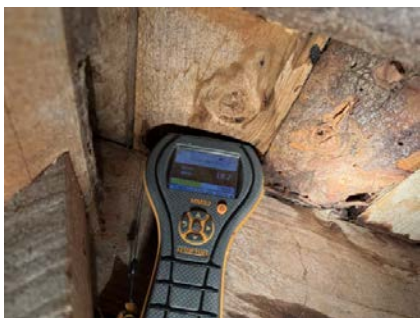
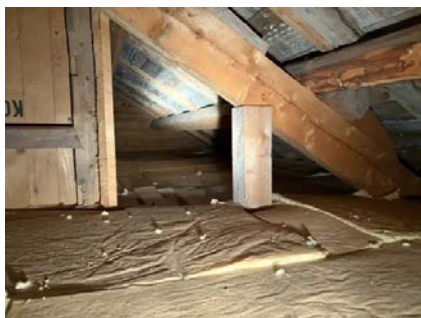
## 6.10 Takkonstruksjon og loft

| Er det registrert symptom på svekkelser/vesentlige skjevheter/nebøyninger i konstruksjonen? | Ja |
| Det er registrert tegn til skjevheter og/eller mindre nedbøyninger i konstruksjonen. Forholdet vurderes å være innenfor det som kan oppstå over tid som følge av alder, setninger eller normal belastning. Funksjon og bæreevne vurderes foreløpig ikke som kritisk påvirket. | |
| Etter en visuell besiktigelse på kaldloftet ble det ikke registrert tegn til råteskader eller kondensproblemer på befaringsdagen. Kun stedvis misfarginger uten skader. Konstruksjonen er oppført etter byggregler på oppføringstidspunktet uten lufteåpninger ved raft (takfoten) for ventilering av konstruksjonen. Det er foretatt etterisolering ned mot 2. etasjen i 2017 ifølge tidligere eier. | |

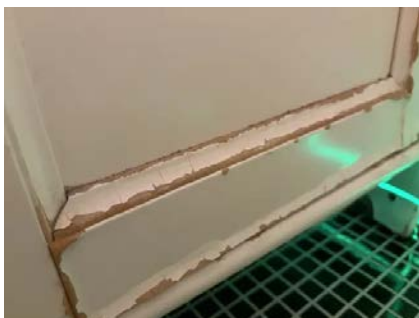
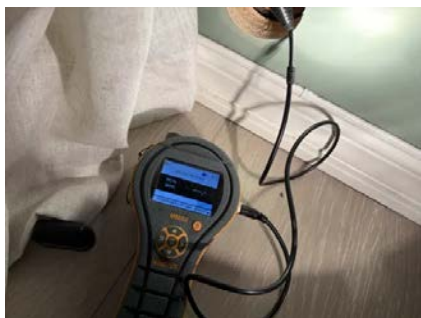
| Bygningsdel | Oppsummert begrunnelse for tilstandsgrad |
|---|---|
| Våtrom - Membran, tettesjikt og sluk | Tilstandsgrad 2 er satt med bakgrunn i alder på tettesjikt og derav økt risiko for lekkasjer. |

Det anbefales fortsatt bruk av badekar eventuelt å installere et dusjkabinett for å begrense overflater for belastning med fritt vann.
