Nøklåkjølen 266, 2485 RENDALEN

**Koselig stavlaftet hytte fra 2009 i naturskjønt område. Anneks fra 2017/18. Perfekt for jakt- og friluftsjinteresserte!**

**Tilstandsrapport for fritidsbolig**  
**Nøklåkjølen 266**  
**2485 Rendalen**

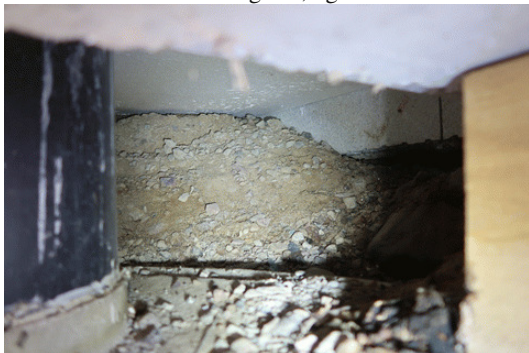
**Merknader:** Det ble påvist riss i puss utenpå ringmuren. Det anbefales at dette utbedres, og at tilstanden overvåkes. Riss/ og sprekker kan være indikasjon på bevegelser i grunnen.

Ringmur og gulvkonstruksjon mot sør, ved rom med biotoalett, er delvis ikke i kontakt med grunn. Ved mellomrom mellom ringmur og grunn, og mellom gulvkonstruksjon og grunn, er det fare for at setningsskader kan oppstå. Gulvkonstruksjon i rom med biotoalett er tildekket med annen overliggende gulvkonstruksjon, og inspeksjon av underliggende konstruksjon er ikke mulig uten at overliggende konstruksjon fjernes.

Bilde er tatt fra under ringmur, og viser mellomrom mellom ringmur/ gulvkonstruksjon og grunn.

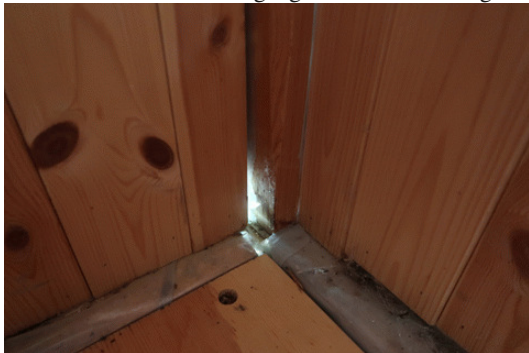
Inne på toalettrom ble det påvist utettheter i yttervegg/ overgang mellom stavlaft og bindingsverk. Utettheten resulterer i trekk, og kan over tid forårsake fuktskader i konstruksjonen. Det anbefales at tettheten utbedres.

Bilde viser utetthet i overgang mellom stavlaft og bindingsverk på toalettrom.

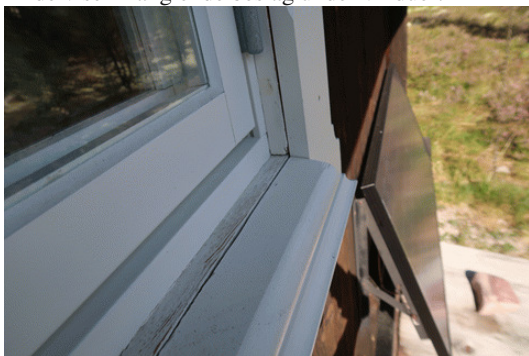
Bilde viser manglende beslag under vinduer.

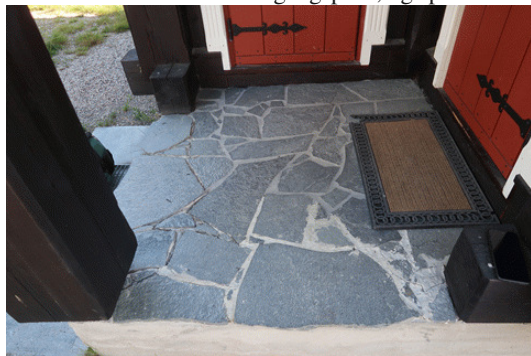
Det kan se ut til at terrasse ved inngang, og resten av det støpte gulvet i fritidsboligen, ligger på samme nivå. Om det ikke er utført tiltak ved overgang mellom terrasse og øvrig gulv i fritidsboligen, er det fare for at fukt kan trenge inn under yttervegg. Det er usikkert om det er utført tiltak for å unngå dette, og for å eventuelt avdekke avvik, må det utføres ytterligere undersøkelser.

Bilde viser terrasse ved inngangsparti, og sprekker mellom skiferheller.
