Furusetvegen 40, 2266 ARNEBERG

# Tilstandsrapport

gnr. 205, bnr. 25

Befaringsdato: 08.05.2025

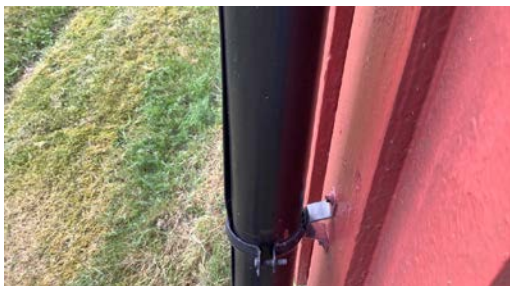
Det er påvist frostsprengt nedløpsrør.

Frostsprenget nedløpsrør.

Det er ikke krav om å ettermontere snøfangere for å tilfredsstille dagens krav, men det vil være naturlig å montere da takteking skiftes.  
Frostsprengt nedløpsrør bør skiftes ut da lekkasje vil føre til økt fuktbelastning på konstruksjoner, og årsaken til frostspreng bør utbedres. Dette kan være ved å spyle opp drenerør.

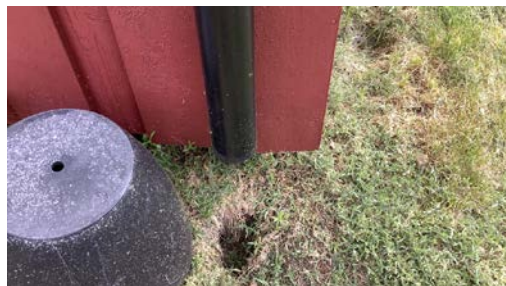
Mangelfull bortledning av takvann fra bolig.

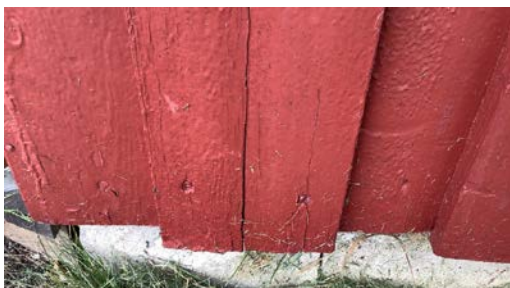
Eksempel på sprukket kledning.

Oppsprukket bordkledning må vedlikeholdes.

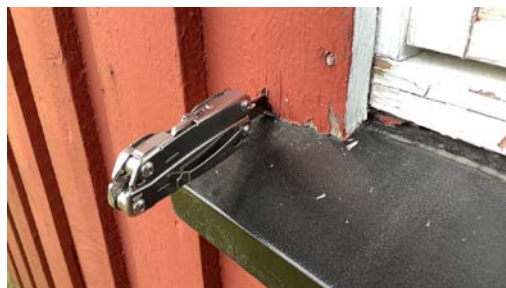
Omramming rundt vinduer er stedvis ført helt ned til vannbrett, og dette har ført til spredte råteskader da omramming kan trekke opp fukt fra vannbrett.

Omramming er ført helt ned til vannbrett, og dette har stedvis ført til råteskader.

Det bør etableres spalte mellom omramming og vannbrett slik at fukt ikke kan trekkes opp fra vannbrett.

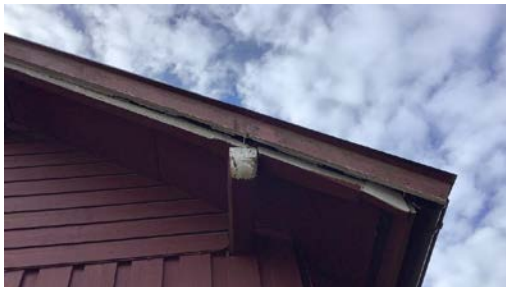
Råteskadet vindski og hengsperre.

Løftet må undersøkes ved forskjellige klimatiske forhold for å oppdage lekkasjer eller kondens.  
Da taktekingen skiftes ut bør det enten etableres luftespalte i skråtak, eller benyttes diffusjonsåpent undertak.  
Råteskadet hengsperre og vindski må skiftes ut, og kostnadsestimatet gjelder dette.

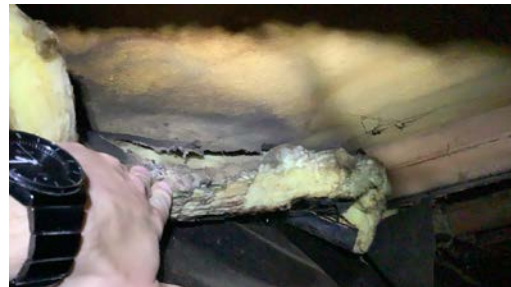
Det er påvist fuktskjolder i taktro av sponplater.  
Det er påvist sverting i taktro av sponplater, mest sannsynlig som følge av kondens.  
Det er påvist råteskader i vindski og hengsperre.

Misfarget taktro.

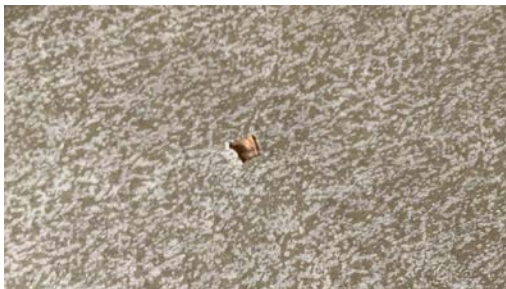
Skader i gulvbelegg.

Skadet gulvbelegg

De fleste overflater er modne for oppussing, og omfang kan styres av egne ønsker.

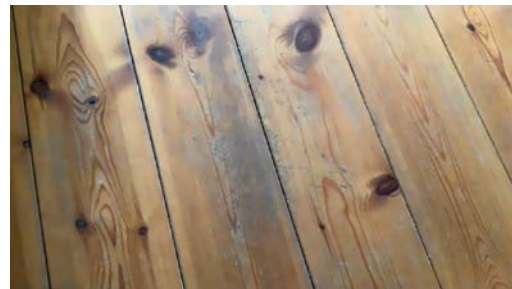
Eksempel på slitasje i tregulv.

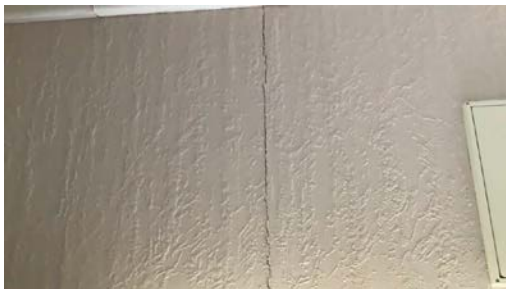
Revnet tapet.

Eksempel på revnet tapet.

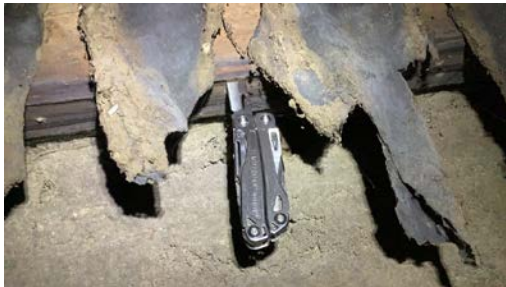
Det er påvist råteskadet gulvbjelke i potetkjeller, og ved fuktmåling på befaringsdagen måles det ikke skadelig fuktinnhold.

Råteskadet gulvbjelke.

Råteskadet gulvbjelke må forsterkes, og det bør lages inspeksjonsmulighet slik at gulvbjelker i krypkjeller kan undersøkes. Kostnadsestimat gjelder forsterking av bjelke.

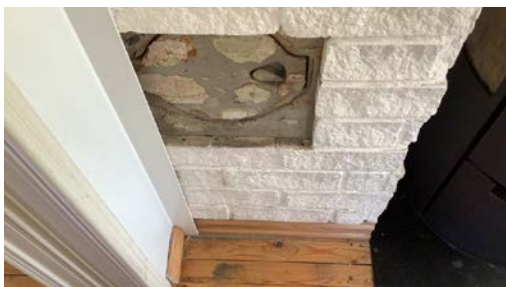
Manglende ildfast plate under sotluke.

- Det anbefales å montere ildfast plate under luker på pipe.

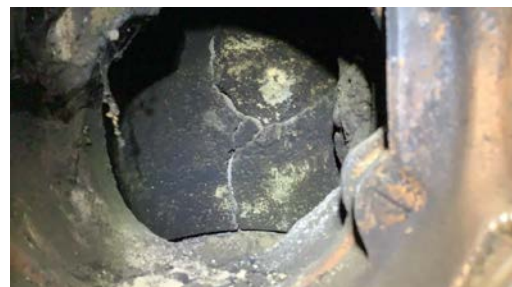
Det er sprekker i røykrør.

Sprekker i røykrør i pipe.

Det bør undersøkes nærmere hva feier har gitt avvik, og eventuelle konsekvenser av sprekk i røykrør.

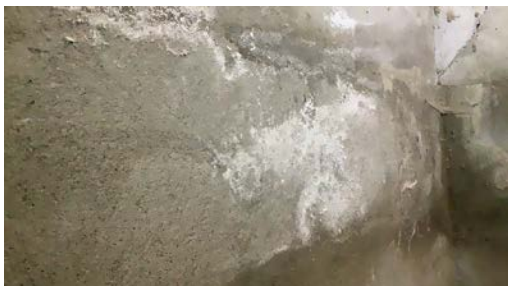
- Det er påvist indikasjoner på noe fuktgjennomtrenging inn i kjellermur.

Saltutslag på grunnmur.

- Det påviste fuktnivå gir grunn til å overvåke konstruksjonen jevnlig for å se utvikling over tid, og eventuelt foreta tiltak for å unngå fuktskader.

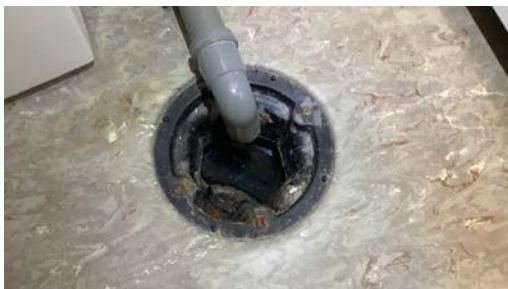
Plastsluk, og vinylbelegg er ført under slukets klemring.

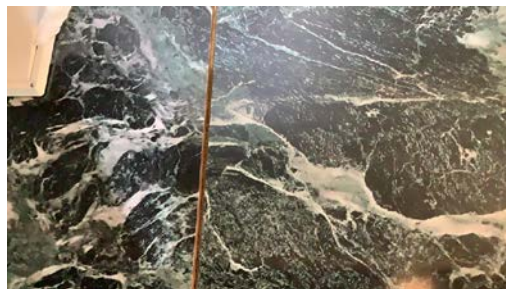
Eksempel på glippe i skjøt mellom baderomsplater.

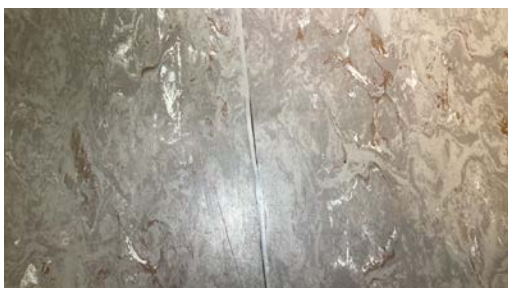
Glippe i sveiseskjøt i vinylbelegg.

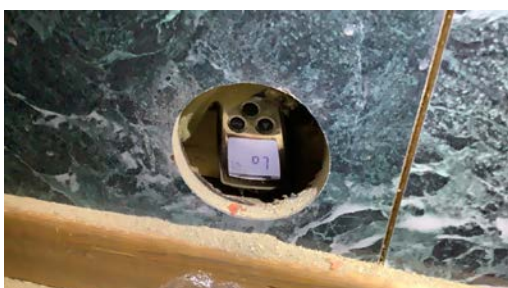
Hulltaking er foretatt uten å påvise unormale forhold. Hulltaking er foretatt i toalettrom bak dusjkabinettet. Fuktvotemåling (vekt%) i konstruksjonen ble målt til 8.

Hulltaking, og det måles tørt.

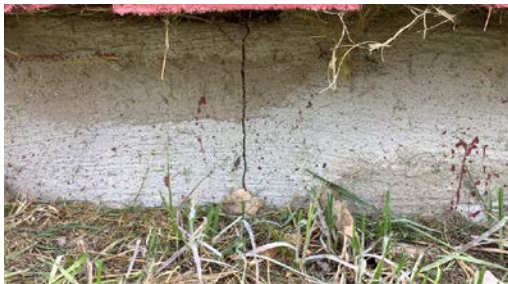
Eksempel på utvendig skråriss.

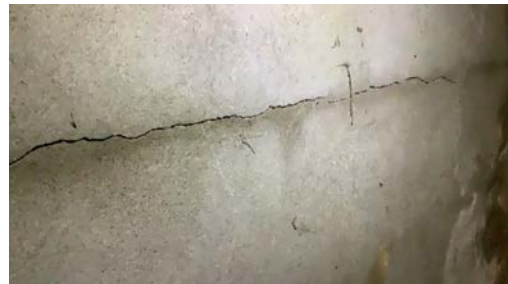
Eksempel på innvendig horisontalriss.

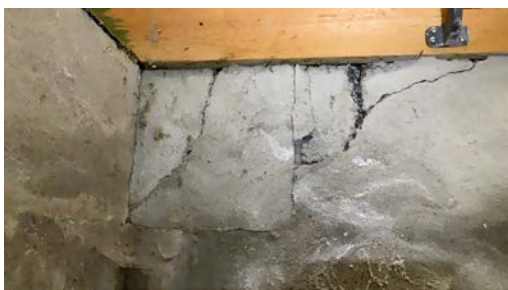
Innvendige skråriss.

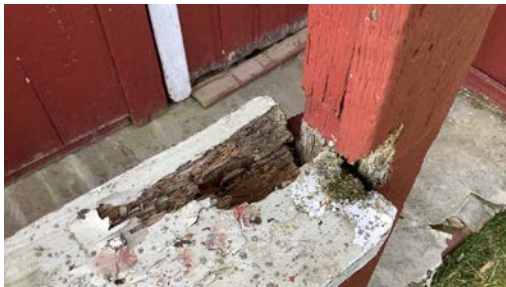
Råteskadet håndløper.

Dukkestuen må vedlikeholdes.

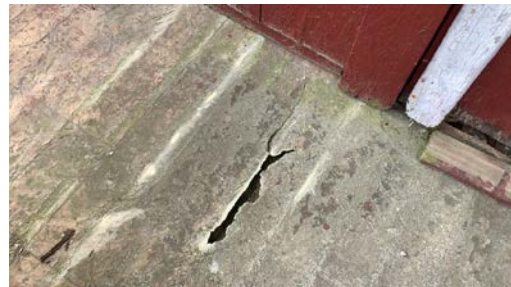
Råteskadet gulv.
