Valsringen 29, 1920 SØRUMSAND

**Innholdsrik, pen og velholdt enebolig. Stor, solrik hage, lun uteplass, skjermet og fin utsikt. Dobbelgarasje m/lader.**

**Salgsobjekt:** Enebolig  
**Eierform:** Eiet  
**Byggeår:** 1975  
**BRA-i/BRA Total** 289/341 kvm  
**Tomtstr.:** 1077.1 kvm  
**Soverom:** 4  
**Gnr./bnr.** Gnr. 231, bnr. 60  
**Oppdragsnr.:** 1105260019

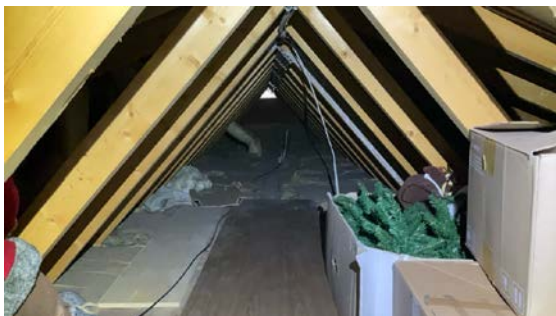
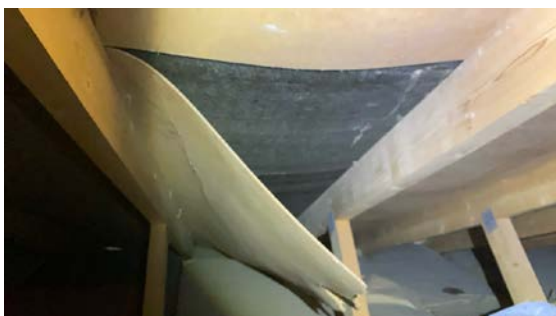
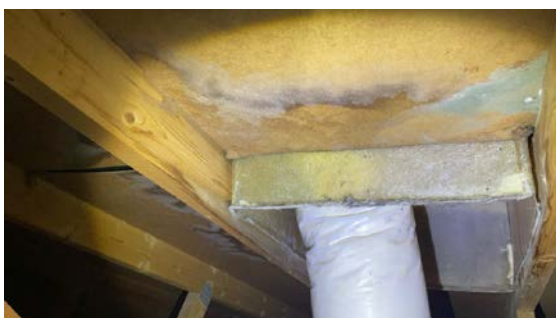
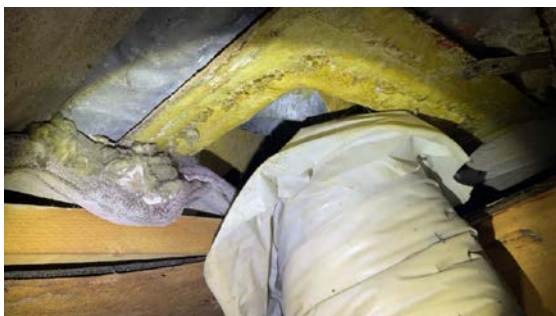
Det er uttetheter/lekkasje ved beslag (ref. punktet om takkonstruksjon/loft).

Dersom tiltak ikke gjennomføres, er det risiko for videre fuktnntrengning, råteskader og redusert levetid på takkonstruksjonen.

**Kostnadsestimat: 20 000 - 100 000**

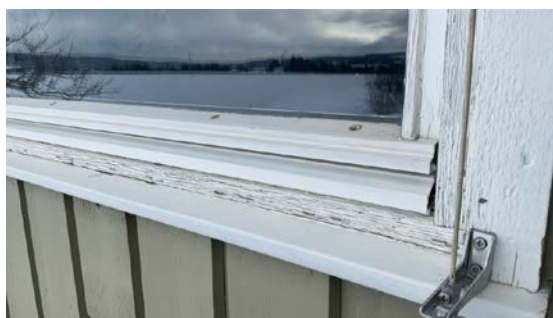
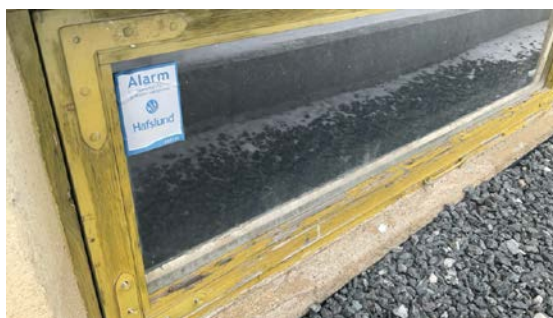
## TG 2 Vinduer

1. etasje har malte trevinduer med 2-lags glass fra byggeåret hovedsaklig. Det er skiftet vindusglass i enkelte vinduer. Kjøkkenet har 3 vinduer med 3-lags glass prod. 2013 og 2015.

Vinduene bør overflatebehandles og vedlikeholdes for å hindre videre forringelse av treverket.

Manglende vedlikehold kan føre til økt risiko for råte, varmetap og ytterligere skader på vinduene.

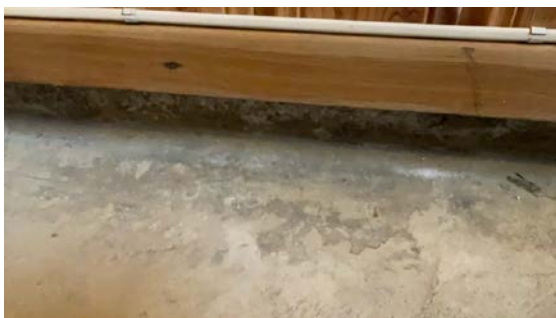
Videre bør fuktforholdene overvåkes jevnlig, da forhøyede fuktverdier kan føre til skader på konstruksjonen og redusert inneklime.

Innredning av rom under terreng innebærer økt risiko for skjulte fuktskader, og det anbefales å være særlig oppmerksom på dette ved videre bruk eller eventuell ombygging.

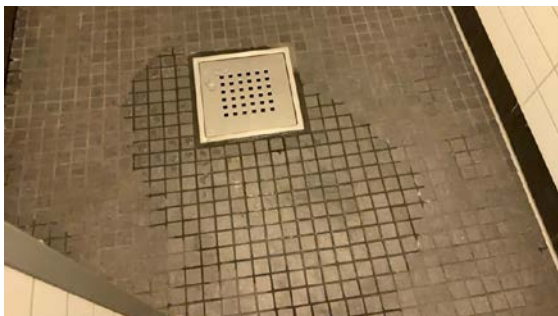
Dårlig lokalt fall ved sluket bør utbedres, men avviket vil ikke ha noen stor betydning for bruken av baderommet.

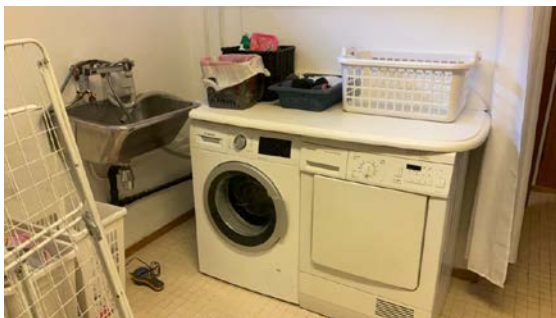
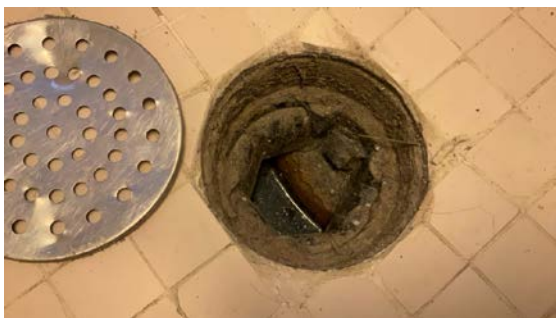
Konsekvensen av manglende tiltak er økt risiko for vannskader, fuktskader og redusert levetid på konstruksjonene.

**Kostnadsestimat: 200 000 - 500 000**

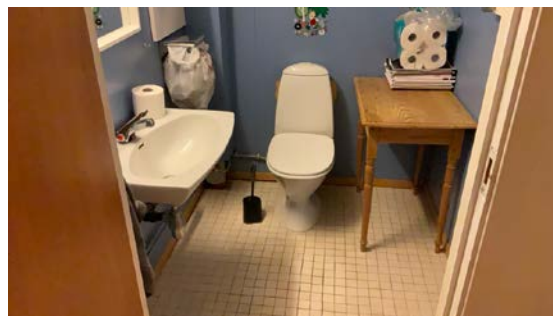
Konsekvensen av kun naturlig avtrekk er redusert luftutskifting, noe som kan føre til dårligere luftkvalitet.

Gulvfliser med sprekker, bom og løse fliser bør utbedres for å hindre videre skade og sikre fremtidig funksjon og estetikk.
