Indre Skjervøya 36, 7742 YTTERVÅG

# Tilstandsrapport - NS 3600

7742 Yttervåg

Gnr: 38 Bnr: 7

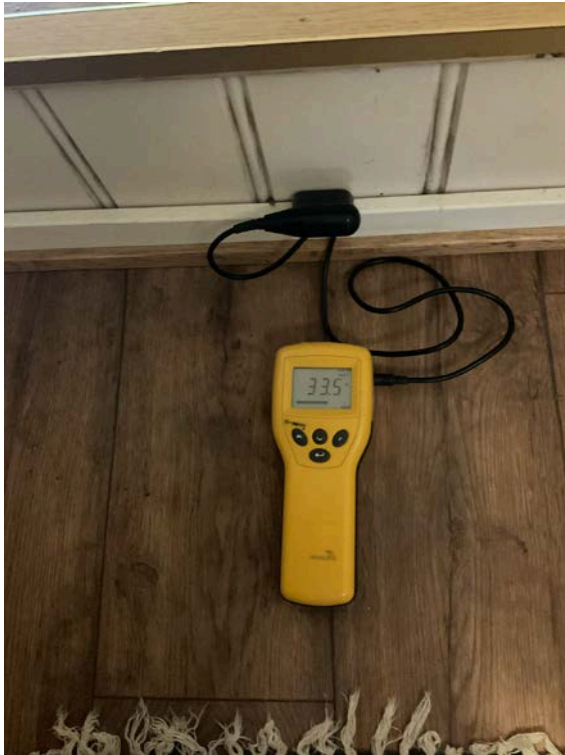
Hovedsaklig belegget, indikert flere steder med høyt utslag på fuktindikator. Det er indikert fuktighet vesentligst ved blindkjeller. Det er stedvis tilfarergulv med risiko for fuktskader.

Ved planforskyvninger i gang og indikert over 30 % vekt

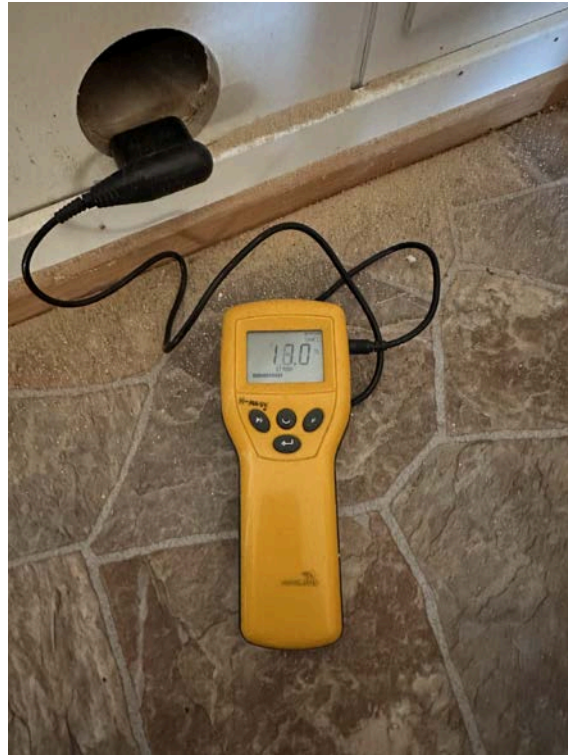
Det er tatt hull i utforet vegg i kjellerstue ved tilfarergulv mot bad, satt piggspisser i svill og indikert fuktverdier på 18,0 % vekt, selv om ikke svill er i berøring med betongdekke. Dette kan betraktes som fare for utvikling av sopp og råte.

Det er ikke registrert noen form for fuktpåkjent/råte i bunnsvill ved selve hulltaking. Indikert fukt kan være pga kondens fra grunnmur/planforskyvninger og svekket drenering. Forholdet kan også være sammenfallende med kapillæroppslag fra grunnen. Fra faglig hold betegnes generelt utforede vegger under terreng samt tilfarergulv som risikokonstruksjon.

I svill kjellerstue/bad indikert fuktverdier på 18,0 % vekt

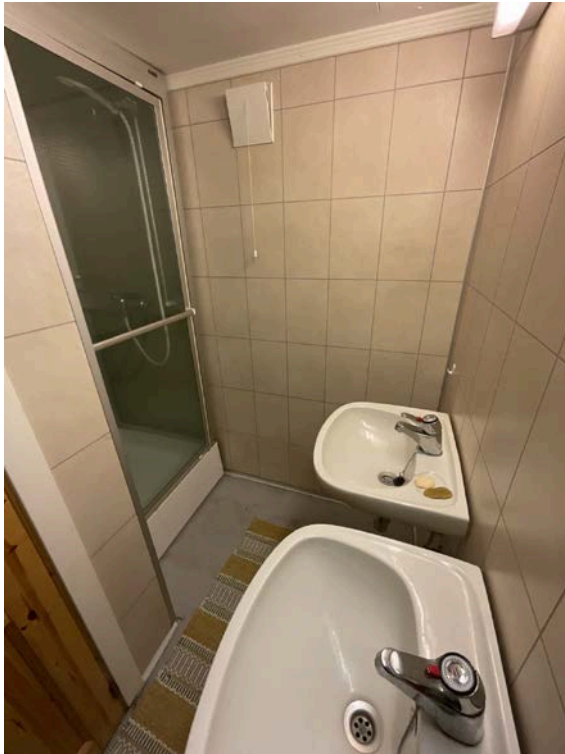
**Bad Kjeller A**

Malt puss. Ikke fall til sluk. Ikke membran. Indikert div fuktutslag på betongdekke. Bad er ikke bygget som våtrom og har ikke vanntett våtromsutførelse ihht dagens krav.

Boret i vegg fra kjellerstue mot bad under dusjbatteri, og indikert negativ fukt i konstruksjonen ved hulltaking -se pkt kjeller.

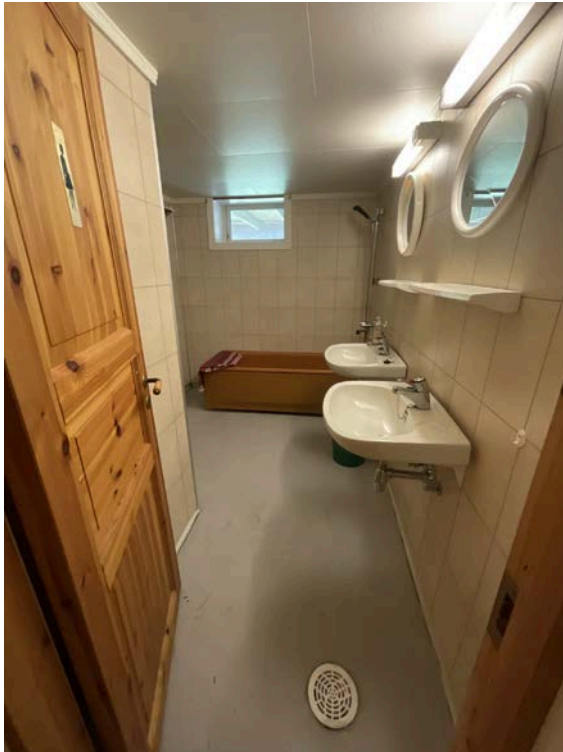
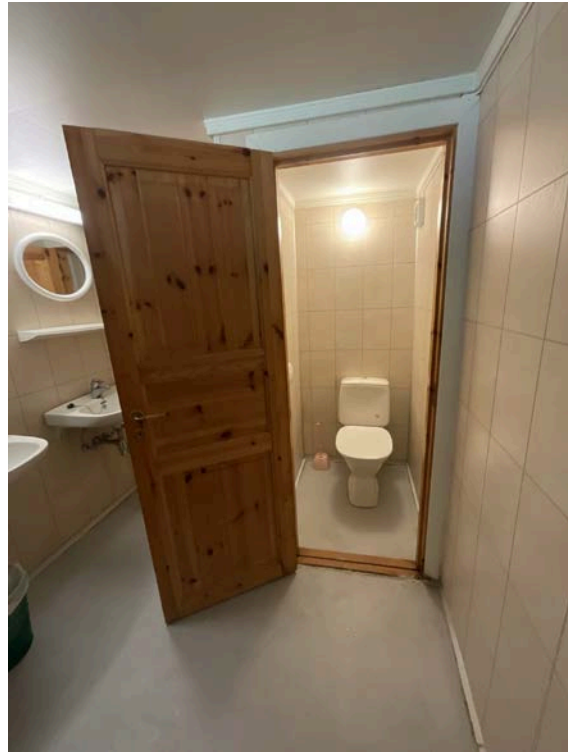
## Bad Kjeller B

Malt puss. Ikke fall til sluk. Ikke membran. Indikert div fuktutslag på betongdekke. Bad er ikke bygget som våtrom og har ikke vanntett våtromsutførelse ihht dagens krav.

Ikke boret i konstruksjonen pga fullt naborom. (Fukt indikert i konstruksjonen mot bad A).

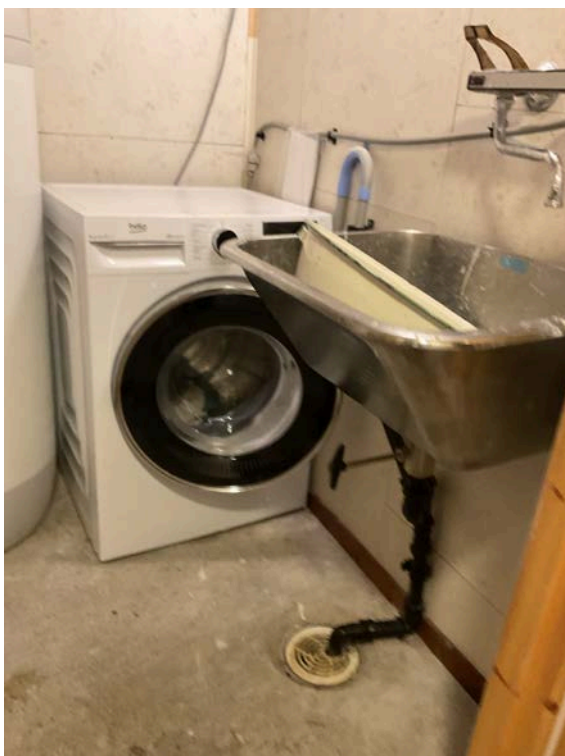
Malt puss. Fall til sluk. Ikke membran. Indikert div fuktutslag på betongdekke. Vaskerom er ikke bygget som våtrom og har ikke vanntett våtromsutførelse ihht dagens krav.

Opplegg på vaskerom

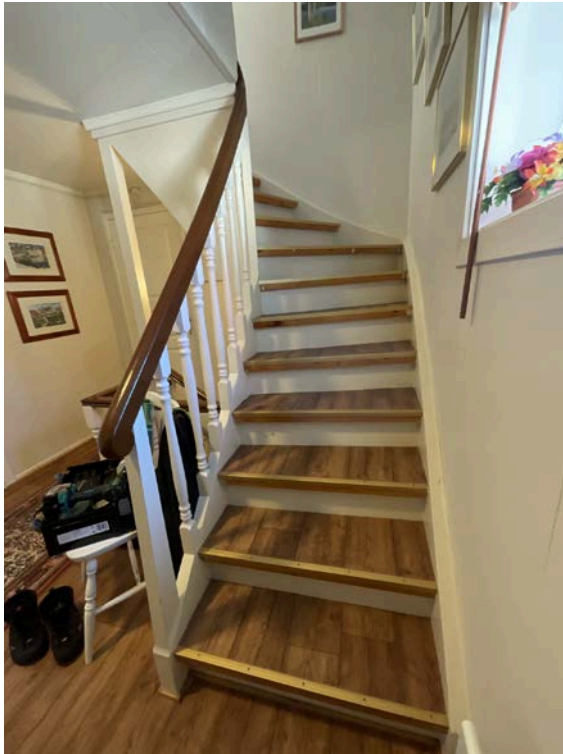
Trapp fra 1.etg til 2.etg

Bemerkede forhold på trapp må utbedres før pkt kan gis TG 1

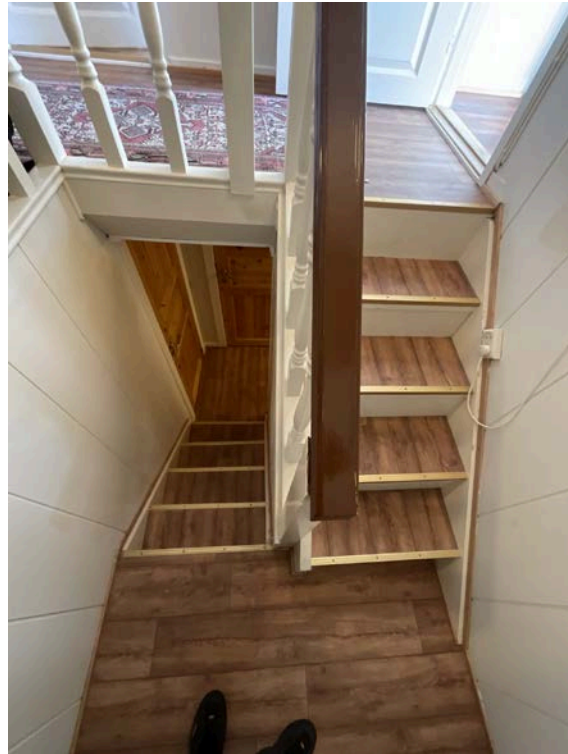
Trapp fra 1.etg til kjeller

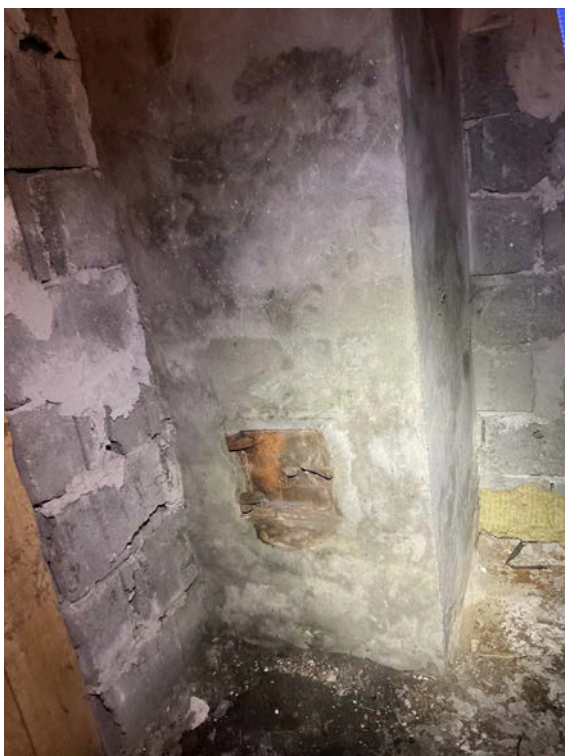
2 stk skorsteiner. Teglsteinspipe i hovedbygg. Feieluke i kjeller -har rust. Teglsteinspipe for kjellerstue -opplyses tatt ut av bruk pga manglende trekk.

Pipe i krypkjeller

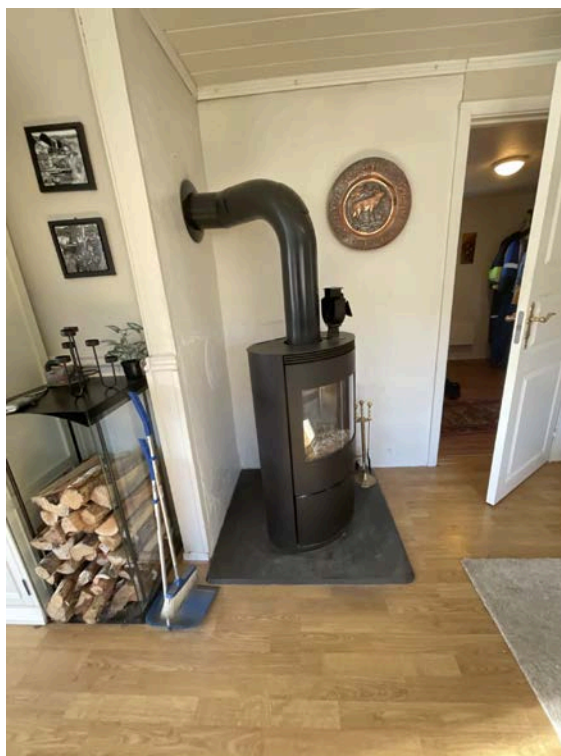
Fremspring på vedovn er litt under dagens krav

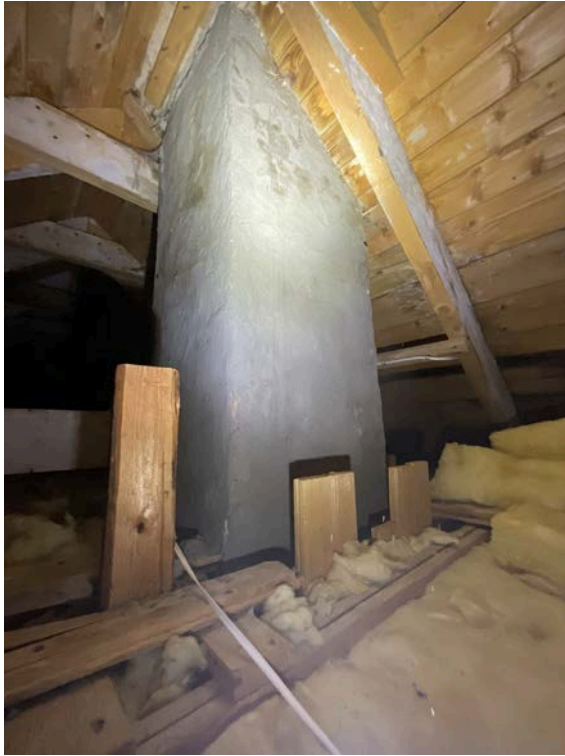
Pipe på kaldloft
