Nyanlegget 14, 7332 LØKKEN VERK

**Enebolig med eiertomt.  
Dobbelgarasje med hems. Fint  
boligområde på Bjørnli.**

# Tilstandsrapport

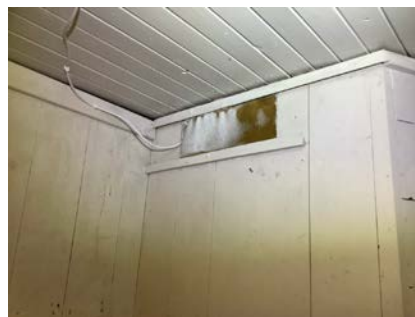
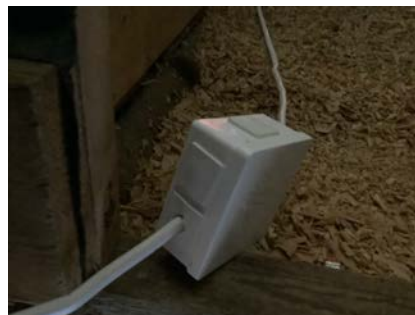
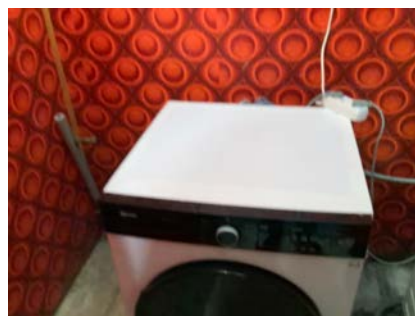
12. Foreta en helhetsvurdering av det elektriske anlegget, dets alder, allmenne tilstand og fare for liv og helse. Bør det elektriske anlegget ha en utvidet el-kontroll?

**Ja Utbedre / feste løse ledninger**

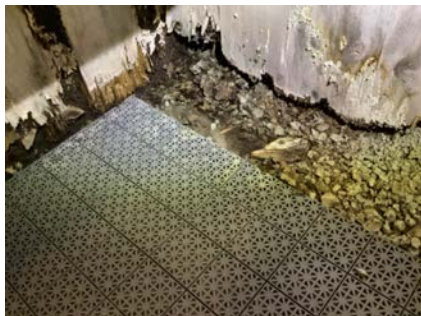
Kostnadsestimat: 100 000 - 200 000

- Påviste skader må utbedres.
