Salgsobjekt: Fritidseiendom
Eierform: Eiet
Byggeår: 1973
BRA-i/BRA Total 131/147 kvm
Tomtstr.: 2536.6 m²
Soverom: 4
Gnr./bnr. Gnr. 28, bnr. 13
Oppdragsnr.: 1201240155

Sjarmerende hyttetun med nydelig beliggenhet og storslått utsikt! Alle fasiliteter.

| Tilstandsrapport | 54 |

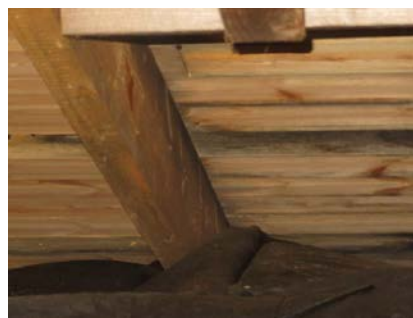
- Det er påvist fukt/råteskader i takkonstruksjonen.

- Det er påvist fuktskjolder/skader i takkonstruksjonen.

Det ses at isolasjonen ligger helt opp mot rupanel, uten noen form for etablert luftespalte. Det ses svartesopp.

- Råteskadede konstruksjoner må skiftes ut.

- Det anbefales å etablere/lager luftespalte i raftet ved å kutte kledningsbordene i en avstand til rupanel på ca 50 mm (5cm), for deretter å legge inn en plate som klemmer ned isolasjonen og derav lager luftespalte inn på kaldloftet via raft. Det må også monteres netlonrør (Fluettetinger som slipper inn luft). Påviste områder med fukt og

Påviste områder med fukt og sopp, vil naturlig tørke opp.

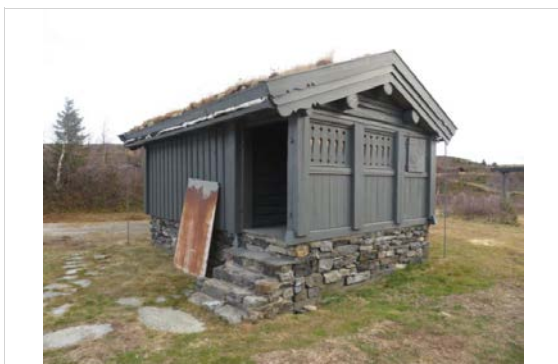
Det skal spesielt merkes at det er påvist fuktmerker/blåved og lignende på innvendig himlingspanel og dels på øvre laftestokk i overgang tak/vegg etter langvegger - dette tyder på kondenseringer i takkonstruksjonen pga manglende/reduert isolering og lufting. Dette tilsier da varmegjennomgang (Konveksjon) i takkonstruksjonen, noe som medfører at det oppstår fukt/kondenseringer inne i konstruksjonen i overgang varm side til kald side på uthenget.

Det må vurderes å etablere bedre lufting av taket (Dette kan alternativt utføres ved å skifte ut torvtekket med f.eks opplektet tretak).

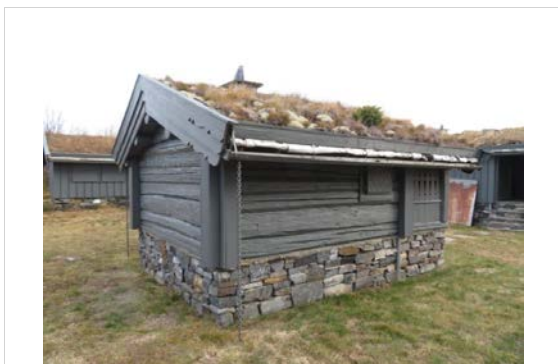
Utvendig ses lafteknutene innkasset som beskyttelse for videre påkjenninger av fukt.

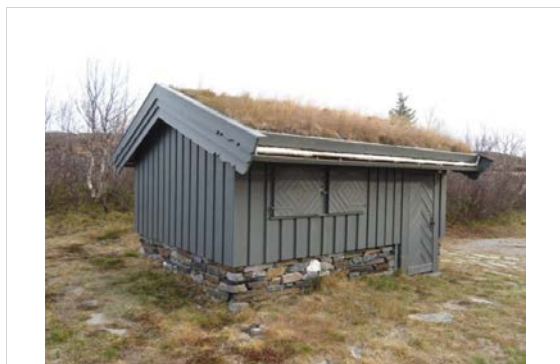
Yttervegger ses utvendig tilført asfalt vindavstivningsplater.

Det er registrert fuktgjennomgang i muren - saltutslag ses etter nedre del av støpte halvvegger.
