Salgsobjekt: Fritidseiendom
Eierform: Eiet
Byggeår: 1973
BRA-i/BRA Total 131/147 kvm
Tomtstr.: 2536.6 m²
Soverom: 4
Gnr./bnr. Gnr. 28, bnr. 13
Oppdragsnr.: 1201240155

Sjarmerende hyttetun med nydelig beliggenhet og storslått utsikt! Alle fasiliteter.

Befaringsdato: 26.06.2024

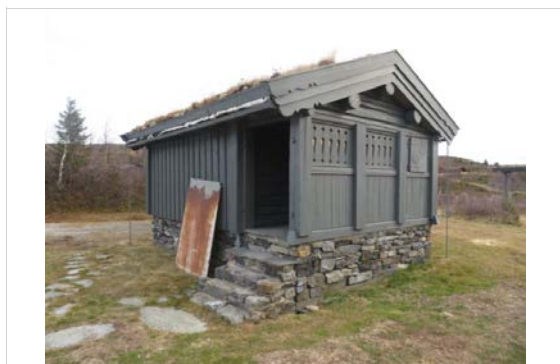
Det skal spesielt merkes at det er påvist fuktmerker/blåved og lignende på innvendig himlingspanel og dels på øvre laftestokk i overgang tak/vegg etter langvegger - dette tyder på kondenseringer i takkonstruksjonen pga manglende/reduert isolering og lufting. Dette tilsier da varmegjennomgang (Konveksjon) i takkonstruksjonen, noe som medfører at det oppstår fukt/kondenseringer inne i konstruksjonen i overgang varm side til kald side på uthenget.

Det må vurderes å etablere bedre lufting av taket (Dette kan alternativt utføres ved å skifte ut torvtekket med f.eks opplektet tretak).

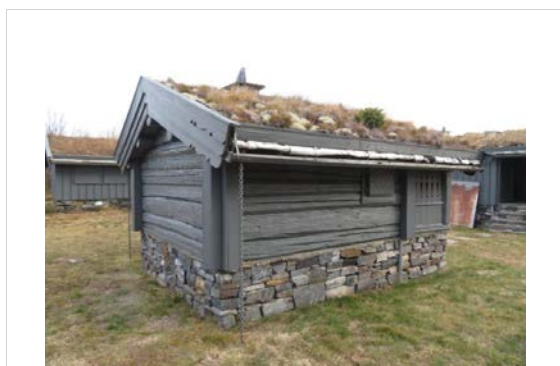
Utvendig ses lafteknutene innkasset som beskyttelse for videre påkjenninger av fukt.
