Salgsobjekt: Enebolig
Eierform: Eiet
Byggeår: 1964
BRA-i/BRA Total 308/391 kvm
Tomtstr.: 1462.9 m²
Soverom: 5
Antall rom: 8
Gnr./bnr. Gnr. 104, bnr. 135
Oppdragsnr.: 1006240168

Stor enebolig med utleiedel. Behov for omfattende utbedringer.

**Velkommen til
Gaupefaret 11!**

Rune Kristiansen Takst AS
Gaupefaret 11. Oppdrag 1422

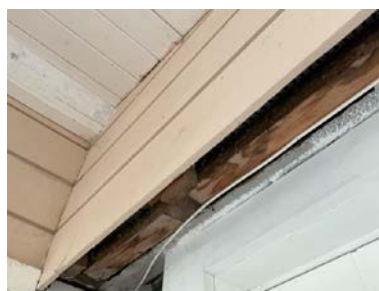
Avvik: Panel ved inngangsparti i under-etg. er ført ned i støp/fliser.

Dette er ikke en god løsning, da det kan/har ført til bygningskade. TG-3.

Panelkledning ført ned under fliser.

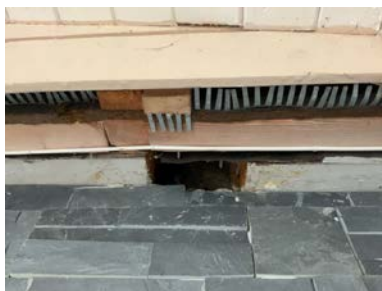
Fukt registrert i utforing/bindingsverk.

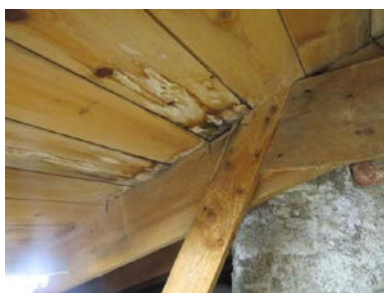
Det er i en rapport, opplyst at det har vært lekkasje ved en lufter-hatt på tak, og inn på loft.

Fuktmerker på loft. Dette er av eldre dato.

Det er anbefalt å ta ned himling i 1. etg. mot loft, for å legge ny og tett diffusjons-sperre mot loft, og kontrollere tetting rundt kasser for downlights.

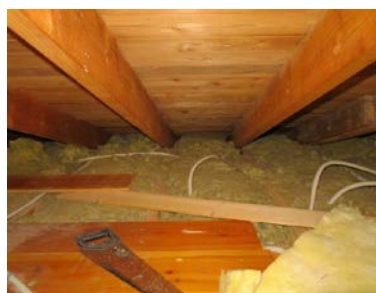
Konsekvens: Dårlig lufting kan forårsake kondens/fuktproblematikk på loftet. Det bør etableres åpning i isolasjonen mot raft.

Isolasjon lagt tett, uten lufting.

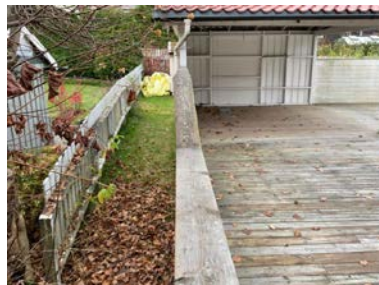
Skjevhet i rekkverk.

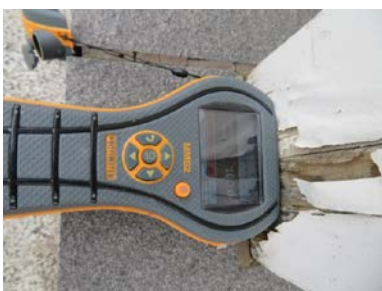
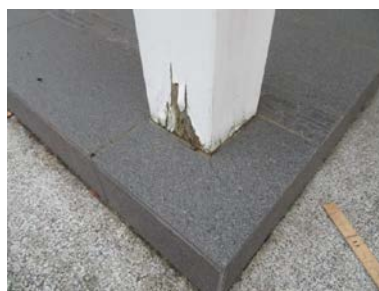
Det er registrert fukt/råteskade i bære-stolper over begge inngangspartiene.

Fukt og råte registrert i bærestolper.

Utbedringer bør utføres.

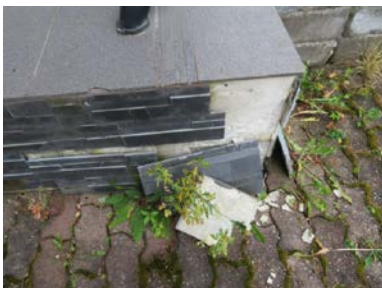
Div. skader på mur/fliser på inngang på oversiden av bygget.

Div. skader på trapp på inngang.

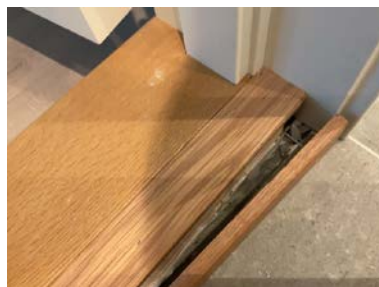
Mangelfull membranløsning ved dør.

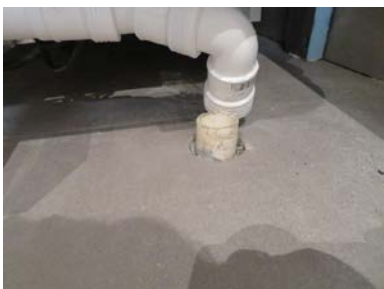
Konsekvens: Det er ikke sikker denne løsningen vil holde tett ved tapping av badekaret. Nærmere kontroll anbefales.

Det settes TG-2 for dette forholdet, da avviket med manglende membran på avløpsrøret, er beskrevet i punkt om membran.

Avløp fra badekar. Uheldig løsning.

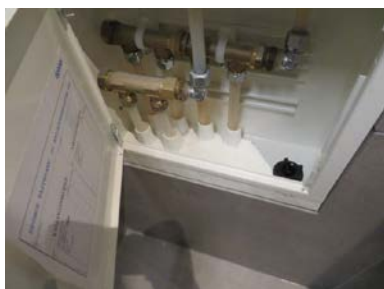
Avviket gjelder manglende dokumentasjon på utførelse av rør-opplegget.
Avviket gjelder rør-føring fra fordelerskap, og til siklemikk/utløp. Røret er lagt i en bue, som ligger høyere en utløpet.
Konsekvens: Det kan ta lang tid før evt. lekkasjevann blir synlig.

Fordelerskap. Manglende avrenning fra fordelerskapet.

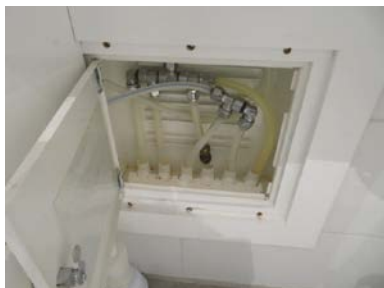
Konsekvens: I dette skapet er det ikke monter en slik avrennings-rør, og evt. lekkasjer vil da ikke bli oppdaget.

Det er ikke fremvist dokumentasjon på utførelse av rør-opplegg.

Fordelerskap. Manglende avrenning fra skapet.

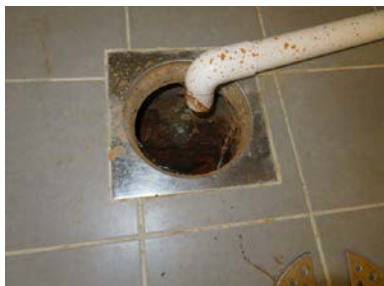
Avviket gjelder alder på sluk.
Dette er fra byggeåret, og er nå ca. 60 år.
TG-2 settes for alder.

Gammelt sluk i teknisk rom.

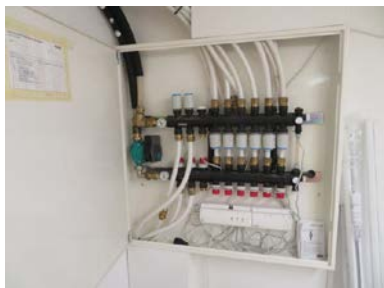
Konsekvens: Det bør utføres kontroll/innregulering av varme-anlegget/fordelerskap. Hvis det avdekkes avvik/mangler, vi det medføre utbedringer.

Fordelerskap for gulvvarme i bod i under-etg.

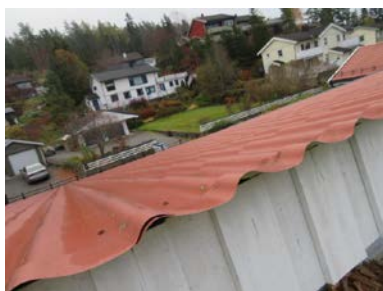
Gjenstående avslutning på takplater.

Uferdig avslutning på tak-tekking.

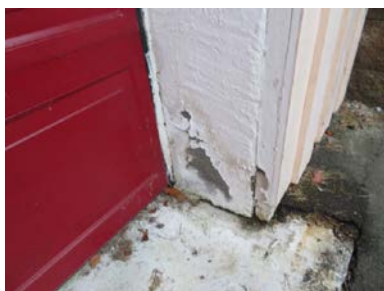
Fukt registrert i deler av mur ved bl.a. garasjeport.
Det er her registrert treverk mot grunnen.

Konsekvens: Riss i grunnmur må kontrolleres nærmere.
Treverk direkte mot grunnen må fjernes.
Fukt, se punkt ved drenering.

Fuktutslag på mur. Treverk mot grunnen.

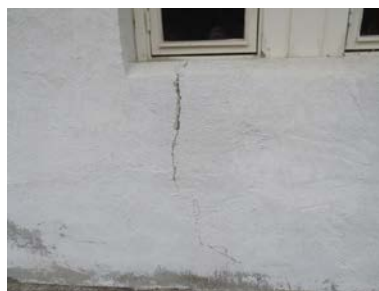
Det ble registrert riss i murvegg mot gaten.

Konsekvens: Riss i grunnmur må kontrolleres nærmere.

Riss i murvegg.

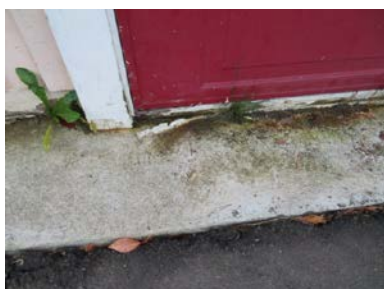
Dørene har generell brukslitasje.

Konsekvens: Hva som skal gjøres av tiltak, må vurderes av ny eier.

Skader/slitasje på dør.

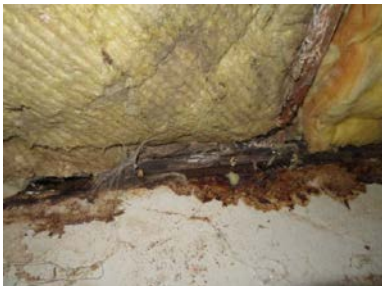
Det er registrert til dels vesentlige råteskader i bunnsvill.

Råteskader i vegg.

Innvendige og utforede vegger må fjernes, for å finne årsak til fukt/råteproblematikken.
