Njardar gate 23, 7300 ORKANGER

**Enebolig med sentral beliggenhet.  
Garasje og uthus.**

# Velkommen til Njardar gate 23!

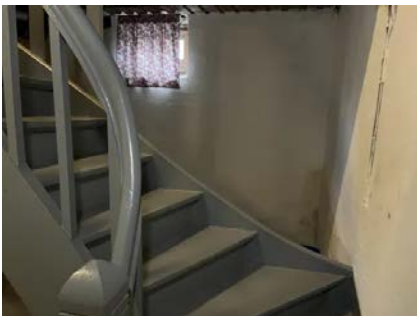
## 6.17 Trapp: Kjeller

Mangler rekkverk på en side.

| For å lukke avviket må det etableres rekkverk for bedre sikkerhet. | |

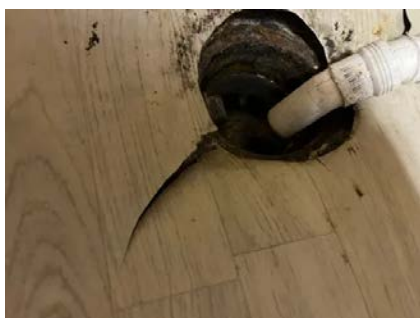
## 6.26 Øvrig: Vaskekjeller/ rom

Vaskekjeller av eldre dato har støpt plate/ belegg på gulv og panel på vegger. Panel i himling. Opplegg for vaskemaskin, stoppekran og naturlig ventilering.

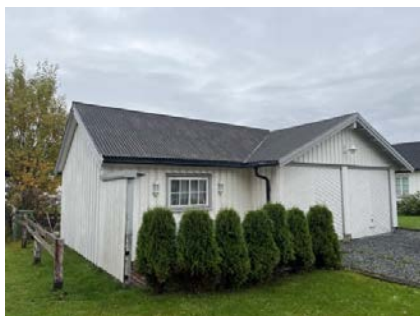
## 6.27 Øvrig: Garasje

Bygget fremstår med forholdsvis normale aldringsmessige slitassjer. Det nevnes likevel at garasjeportene har synlige fuktskader, samt noe riss i støpt plate. Bygget er ikke videre vurdert.
