Bergevegen 127, 6674 KVISVIK

# Bergevegen 127

# Tilstandsrapport

Befaringsdato: 10.10.2025

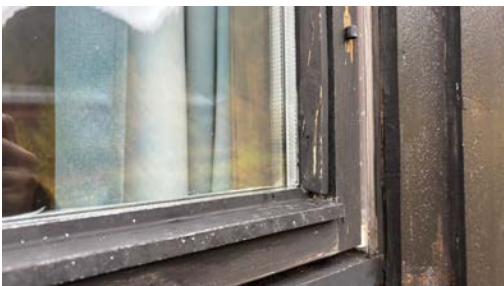
- Karmene i vinduer er slitte og det er sprekker i trevirket.

Trevinduer med isolerglass fra 1986 har passert, sin forventede tekniske levetid. Ifølge SINTEF Byggforsk og andre anerkjente tekniske levetidstabeller er den normale tekniske levetiden for trevinduer med isolerglass mellom 20 og 30 år, avhengig av kvalitet, vedlikehold og eksponering for vær og vind. Selv om vinduene fortsatt kan være funksjonelle, vil energieffektivitet, tetthet og overflatebehandling ofte være redusert. Tilstandsgrad 2 er satt på grunn av vinduenes alder, samt for å synliggjøre risikoen for plutselige skader som kan oppstå ved videre aldring.

Eldre vinduer er stedvis værslitt

- Det må påregnes noe vedlikehold og at enkelte vinduer må skiftes ut.

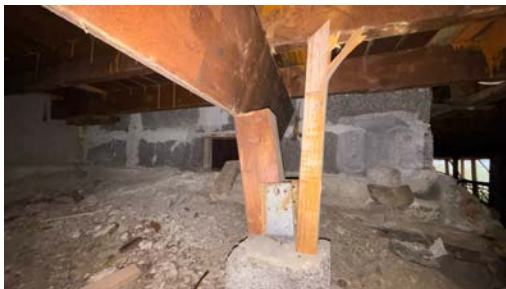
Rekkverkshøyden på verandaen er målt til ca. 81 cm, noe som avviker fra dagens krav om minimum 100 cm. Under verandaen er en bærebjelke og et søylepunkt kraftig skjevstilt, noe som medfører risiko for svikt i konstruksjonen. Under boden på sørøstsiden er det i tillegg benyttet skråstag som bæresystem, noe som gir betydelige horisontale krefter på søylene i området. Her er det observert bøyninger i søylene som følge av belastningen.

Avvik i bærekonstruksjon av veranda

- Konstruksjonene må sikres mot råte, sopp og skadedyr.
- Lokal utbedring må utføres.

En kvalifisert byggt teknisk fagperson bør gjennomføre detaljert inspeksjon av bærebjelker og søyler, og dimensjonere nødvendige forsterkninger under terrassen. Skjeve og belastede søyler bør justeres eller byttes, og skråstag vurderes omkonstruert for å redusere horisontale krefter. Etter utbedring bør konstruksjonen kontrolleres for stabilitet og korrekt forankring, samt dokumenteres.

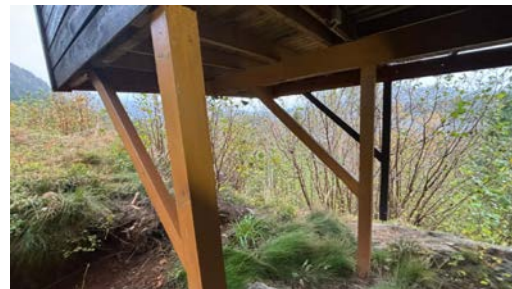
Bærekonstruksjon under boden

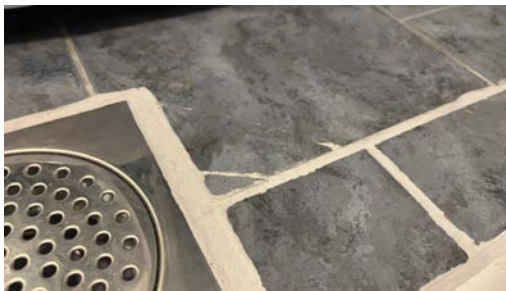
- Det er påvist at høydeforskjell fra topp slukrist til gulv/synlig topp membran ved dørterskel er mindre enn 25 mm.
- Det er påvist sprekker i fliser.

Det er målt et fall på 15 mm fra toppen av gulvet ved døren til toppen av slukristen, noe som avviker fra anbefalt minimumsfall på 25 mm.

Sprukket flis ved sluket

- Til tross for avviket i fall/høydeforskjell til sluk, vil gulvet fortsatt kunne lede vann mot sluket, men med redusert effektivitet. Dette kan potensielt øke risikoen for vannansamling i enkelte områder av badet.
- Fliser må skiftes.

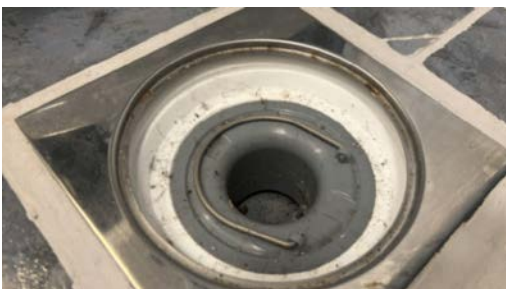
Den tekniske levetiden for en membran i våtrom er vanligvis 20–30 år, avhengig av type membran, utførelse og belastning. Eldre membraner kan ha redusert funksjon, særlig hvis de er utsatt for bevegelser eller fukt over tid. Uten dokumentasjon på utførelse eller alder, øker usikkerheten rundt funksjon og levetid betydelig. Tilstandsgrad settes derfor til 2 da over halvparten av gjenværende levetid er passert.

Plastsluk uten tegn til synlig membran

- Det må innhentes dokumentasjon. Manglende membran/tettesjikt medfører risiko for lekkasjer og fukt i konstruksjonen.

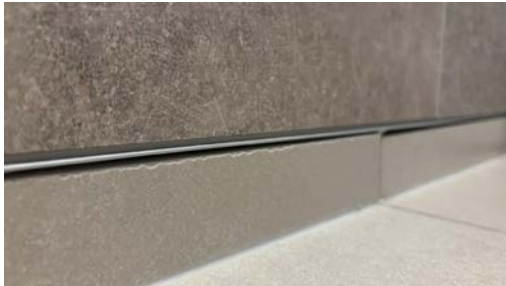
Det er ikke fuget iht. monteringsveiledningen

Det må fuges i henhold til monteringsveiledningen for å sikre at fukt ikke trenger inn i konstruksjonen.

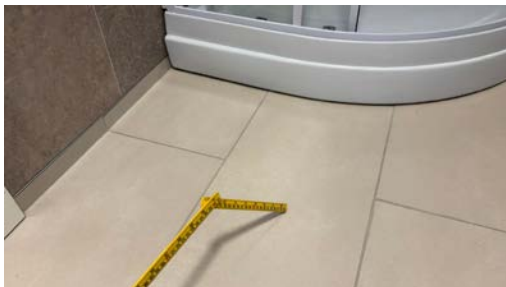
Det er målt et fall på 5 mm fra toppen av gulvet ved døren til toppen av slukristen, noe som avviker fra anbefalt minimumsfall på 25 mm.

Det er registrert bomlyd på fliser i dette området

- Til tross for avviket i fall/høydeforskjell til sluk, vil gulvet fortsatt kunne lede vann mot sluket, men med redusert effektivitet. Dette kan potensielt øke risikoen for vannansamling i enkelte områder av badet.
- Selv om bom eller hull i fliser ikke alltid er et umiddelbart problem, bør det overvåkes nøye før eventuell utvikling i sprekker i flisfuger e.l. oppstår. Dette må en foreta tiltak for, for å begrense utviklingen.

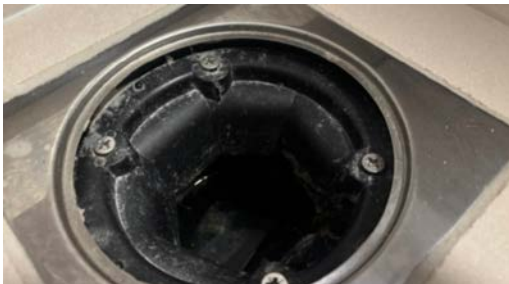
Det anses som sannsynlig at det er membran på gulvet, ettersom det ikke er observert skader eller andre forhold som tilsier noe annet. Det har imidlertid ikke vært mulig å bekrefte dette, da slukmansjetten ikke er synlig ved klemringen.

Plastsluk

- Det må innhentes dokumentasjon. Manglende membran/tettesjikt medfører risiko for lekkasjer og fukt i konstruksjonen.

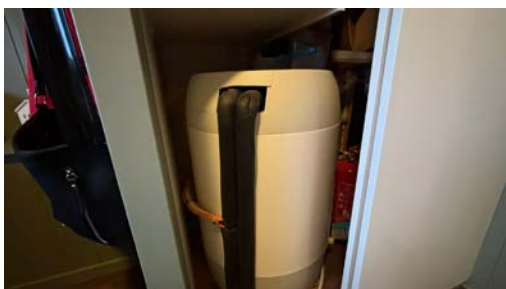
Det stilles krav om fast tilkobling av varmtvannsberedere med effekt over 1500 W, i henhold til NEK 400. Kravet er innført for å redusere risiko for varmgang og brann.

Berederen er plassert i skapet i gangen

- Det bør etableres tilfredsstillende avrenning eller lekkasjesikring ved varmtvannstank.

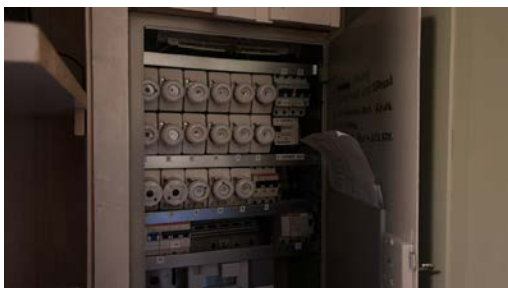
Det elektriske anlegget er vurdert basert på visuell inspeksjon, da takstingeniøren ikke har elektrofaglig kompetanse. Anlegget fremstår som velfungerende, og det er ikke observert synlige avvik. Tilstandsgrad 2 er gitt på grunn av manglende dokumentasjon for utført arbeid og fravær av samsvarserklæring.

Fordelerskapet er plassert i gangen
