Vestliveien 9, 1960 LØKEN

# Tilstandsrapport

Befaringsdato: 29.04.2025

Rapportdato: 02.05.2025

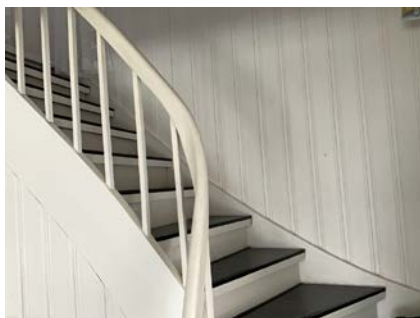
## TG 3 Innvendige trapper - 2

90 graders tretrapp mellom kjelleretasje og 1. etasje.

- Rekkverk må monteres for å lukke avviket.
- Åpninger er såpass store at det ut ifra sikkerhetsmessige forhold anbefales å lage mindre åpninger.
- Håndløper bør monteres, men det var ikke krav på byggetidspunktet.
- Det bør gjøres lokale tiltak.

Kostnadsestimat: 10 000 - 50 000
