**Salgsobjekt:** Enebolig  
**Eierform:** Eiet  
**Byggeår:** 1931  
**BRA-i/BRA Total** 162/205 kvm  
**Tomtstr.:** 684.6 m<sup>2</sup>  
**Soverom:** 3  
**Antall rom:** 7  
**Gnr./bnr.** Gnr. 98, bnr. 236  
**Oppdragsnr.:** 1101250169

# Tiltalende og velholdt, eldre villa på Flatland - kort gangavstand til sentrum.

Befaringsdato: 05.11.2025

Rapportdato: 20.11.2025

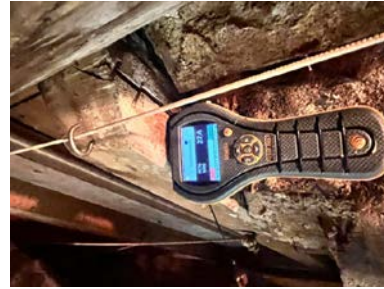
Det er fukt i sperre og bordtro ved pipe, årsak til dette må undersøkes og utbedres.

Fukt ved pipe

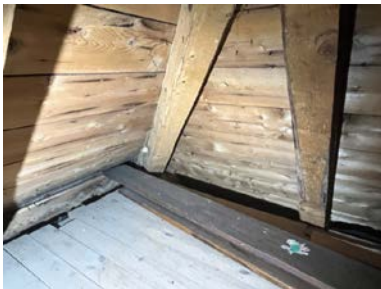
Fukt ved pipe

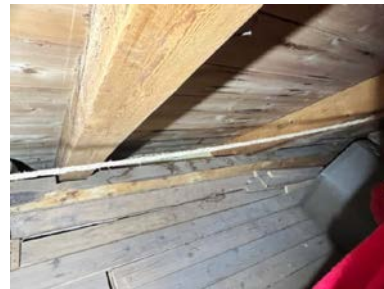
Eldre fuktmerker.

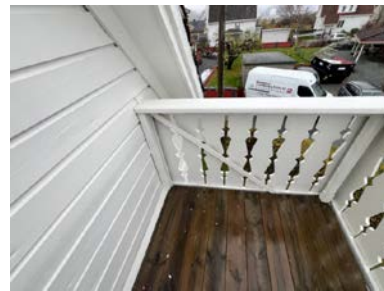
Rekkverk må bygges høyere på altan for å lukke avviket.

Tetteskikt bør undersøkes ytterligere.

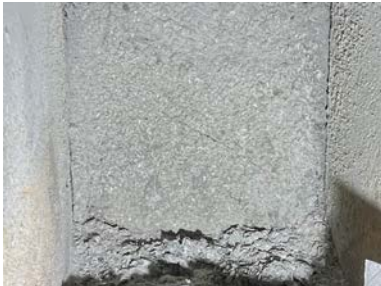
Det er en liten sprekk i ildfast stein i ovnen på spisestuen, den er såpass liten at det ikke krever strakstiltak, men vær oppmerksom på denne, den må på sikt byttes. Det har vært en sprekk i siden på ovnen, denne er blitt utbedret da ovnen ble renoveret i 2010. Pipen er ut fra opplysninger fra byggeåret og har oppnådd en vesentlig del av forventet levetid.

Begynnende sprekk i ildfast stein i ovn på spisestue.

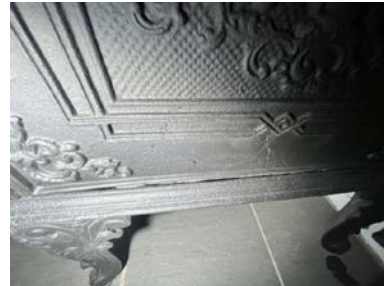
Det har vært en sprekk i siden på ovnen i spisestuen, denne er blitt utbedret i forbindelse med renoveringen av ovnen i 2010.
