## Nøkkelinformasjon

# Din nye bolig?

# Tilstandsrapport

## KJEDEHUS

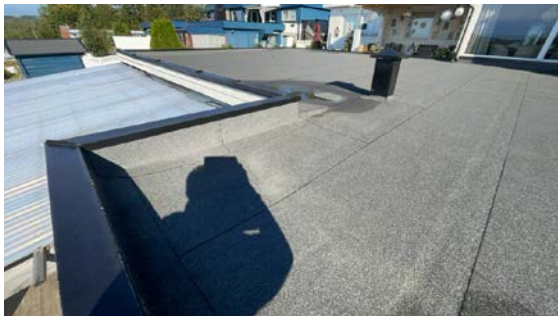
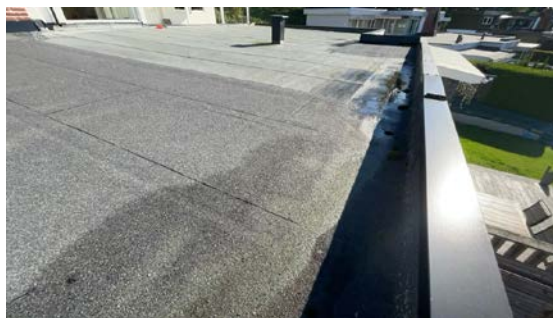
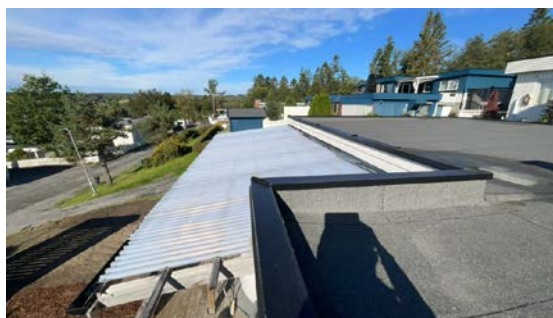
Avvik: Mer enn halvparten av forventet brukstid er passert på taktekkningen. Mer enn halvparten av forventet brukstid er passert på undertak. Utett overgang mellom bolig og terrasse.

Besiktigelse av taktekke.

- Overvåk tilstanden jevnlig. For å få tilstandsgrad 0 eller 1 må tekkingen skiftes ut, men tidspunktet for når dette er nødvendig er vanskelig å si noe om.

Overganger på taktekke bør utbedres.

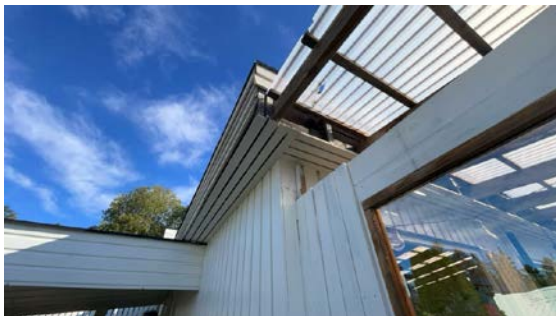
Synlige luftespalter i gesimskasser.

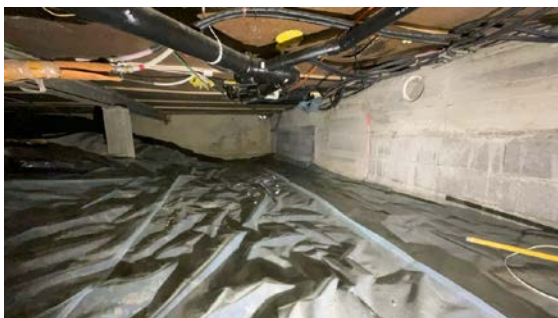
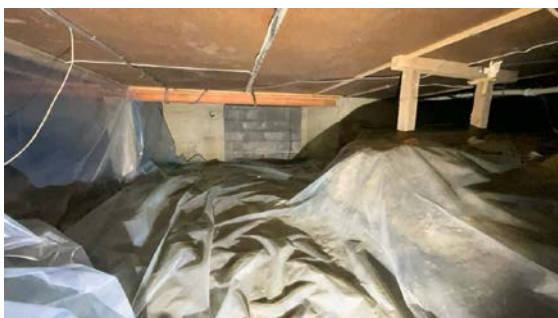
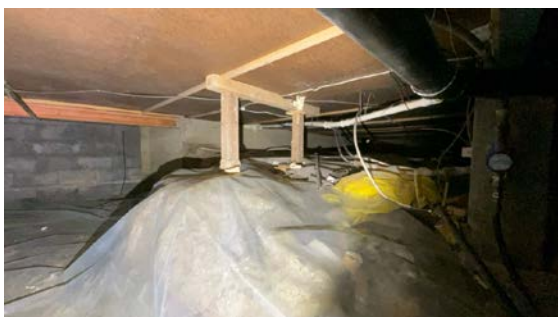
Avvik: Det er ikke tilfredsstillende ventilering av krypkjeller.

Krypkjeller under trebjelkelag og stubbegulv. Det ble foretatt fuktmålinger (vekt-%) i treverk (bjelker og på svill). Ingen verdier over 11 %. Dette ansees som tørt. Det gjøres oppmerksom på at kryprom erfaringsmessig har høy skadefrekvens selv om det ikke her var synlig tegn til skade, men undertegnede kan følgelig ikke garantere mot skjult skade. På generelt grunnlag er jevnlig kontroll og overvåking alltid å anbefale på kryprom. Økt ventilering i grunnmur kan med fordel økes. Tg er gitt med tanke på type risikokonstruksjon.

Besiktigelse av kryprom.

- Bedre ventilering må etableres.

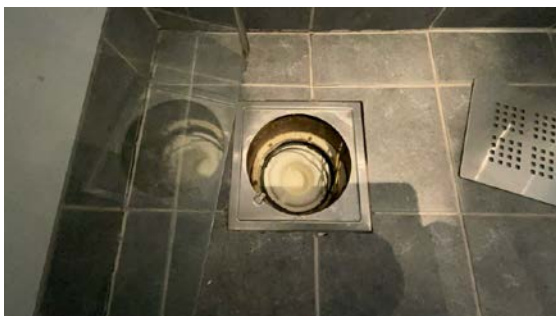
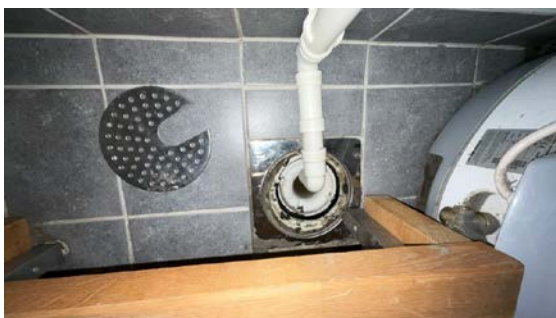
Avvik: Det er påvist at høydeforskjell fra topp slukrist til gulv/synlig topp membran ved dørterskel er mindre enn 25 mm. Det er påvist avvik i fallforhold til sluk i forhold til krav i forskrift på byggetidspunktet. Det er påvist avvik i fuger.

Kontroll av sluk.

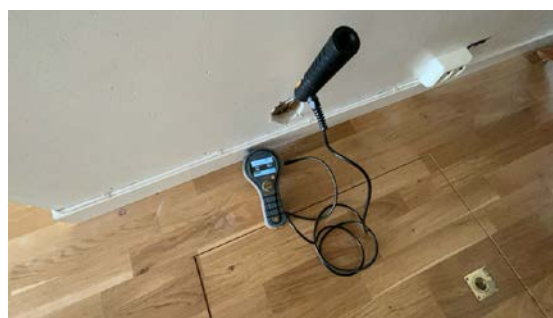
Hulltaking er foretatt uten å påvise unormale forhold. Hulltaking er foretatt ved/i Stue.

Utført hulltaking.

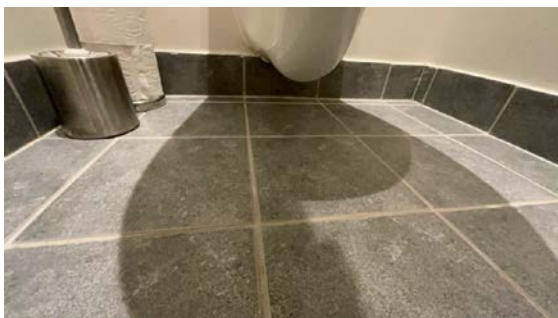
Avvik: Det er ikke påvist tilfredsstillende løsning for å synliggjøre lekkasje fra innebygget siste. Toalettrom har kun naturlig avtrekk fra rommet, NS 3600 krever mekanisk avtrekk for å kunne gi TG 0/1. Toalettrom mangler tilluftsventilering, f.eks. spalte/ventil ved dør.

- Uten dreneringsløsning/lekkasjesikring kan lekkasjer pågå over lang tid uten å bli oppdaget. Dette kan føre til omfattende fuktskader i omkringliggende byggematerialer.
- Det bør etableres tilfredsstillende tilluft til toalettrom, f.eks. luftespalte ved dør e.l.
- Det bør etableres tilluft til toalettrom.
- Mekanisk avtrekk bør etableres på toalettrom.

Luftespalte på dørblad bør opparbeides.

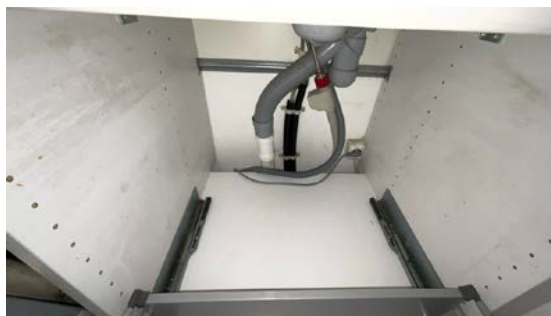
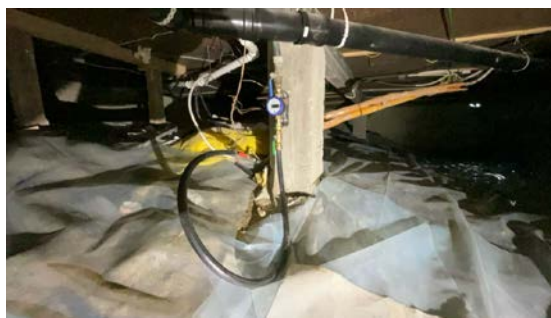
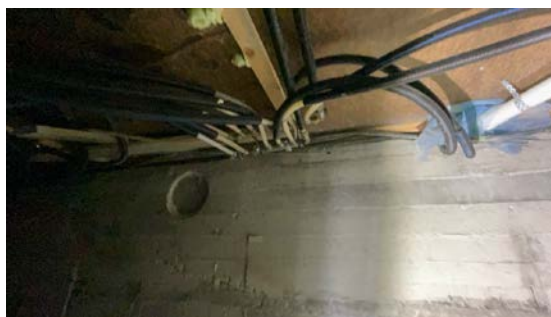
Avvik: Mer enn halvparten av forventet brukstid er passert på innvendige vannledninger.

Rør opplegg av kobberrør og pex-rør. Med tanke på alder og materialvalg ansees rør som tilfredsstillende men kommende modernisering av rør opplegg kan heller ikke utelukkes på sikt. Waterguard i benkeskap på kjøkken bør etableres for god sikring av lekkasjevann.

Besiktigelse av rørøpplagg.

- Det er ikke behov for utbedringstiltak siden anlegget fungerer i dag, men ut ifra alder kan skader plutselig oppstå på eldre anlegg.

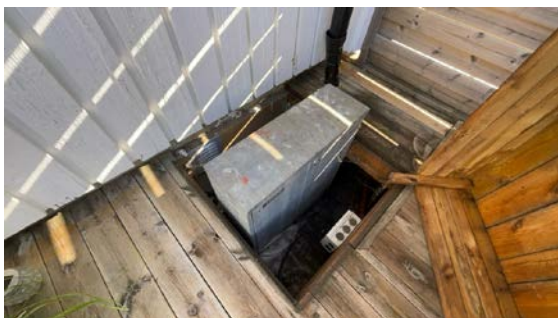
Avvik: Ja Da det ikke foreligger samsvarserklæring samt svar på kontrollspørsmål og stedvis alder over 20 år oppfordres det til å utføre en el-kontroll på boligen for faktisk tilstand. Utbedringer av evt. underliggende avvik og mangler tilfaller ny eier.

Inntaksboks plassert under terrassen.

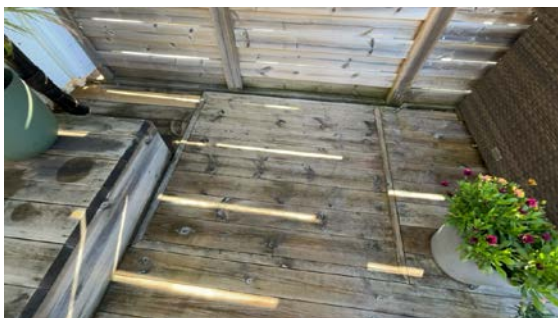
Avvik: Mer enn halvparten av forventet levetid på drenering er overskredet.

Drenskum er plassert under terrassen.

- Tiltak for redrenering rundt boligen kan ikke utelukkes.
- Overvåk tilstanden jevnlig. For å få tilstandsgrad 0 eller 1 må dreneringen skiftes ut, men tidspunktet for når dette er nødvendig er vanskelig å si noe om.
