Landfallbrenna 49, 3021 DRAMMEN

**Koselig hytte i Drammensmarka |  
200 m fra Landfallhytta | 2  
soverom | 50 kvm terrasse og  
balkong**

# Tilstandsrapport

## FRITIDSBOLIG

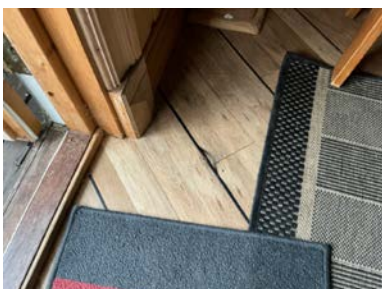
## ✎ TG 2 Etasjeskille/gulv mot grunn

Etasjeskiller er mest sannsynlig i trekonstruksjon.

- Det er målt høydeforskjell på mellom 15-30 mm gjennom hele rommet. Tilstandsgrad 2 gis med bakgrunn i standardens krav til godkjente måleavvik.

Ingen umiddelbare tiltak er påkrevet, avviket har ingen konsekvenser av betydning. Det er trolig en blindkjeller under bjelkelaget, det bør etableres en inspeksjonsluke.
