Knut Hamsuns vei 7A, 8626 MO | RANA

**Enderekkehus med påbygd  
tilleggsleilighet |  
Renoveringsobjekt | Uforløst  
potensiale | Barnevennlig område**

# Tilstandsrapport

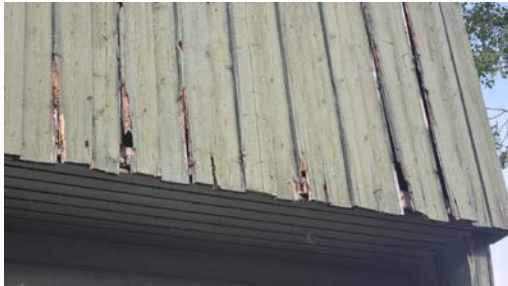
- Det er påvist betydelige råteskader i bordkledningen.

- Råteskader i bordkledningen vil fortsette å utvikle seg både i tilliggende bordkledning og til bakenforliggende veggkonstruksjon, dersom en ikke foretar tiltak.

Råteskader i ytterkledningen.

- Råteskadet trekledning må skiftes ut.

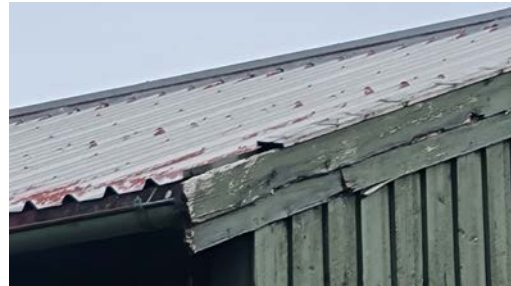
- Råteskader i vindskibord.

Råteskader i vindskebord.

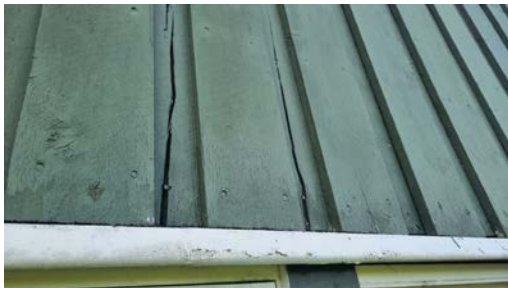
Sprekker i kledningen.

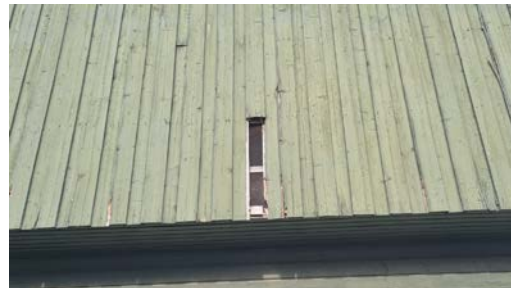
Manglende kledningsbor fasade vest.

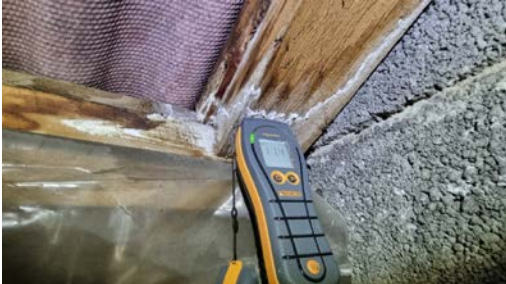
Soppvekst og fuktmerker ved pipen. Det ble fuktmålt her ved befaring, ingen unormale fuktverdier ble registrert.

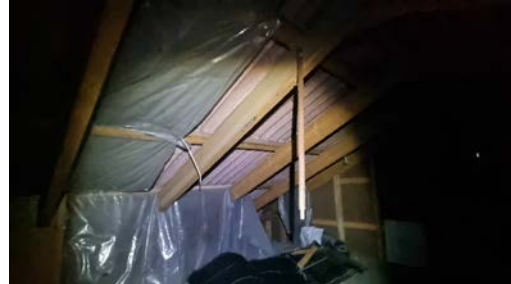
Det er stedvis plast på kaldloftet. Plasten bør fjernes da dette kan føre til kondens.

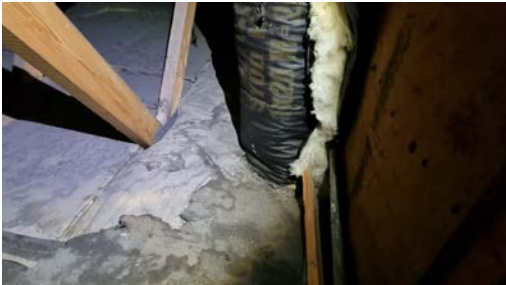
Fuktmerker på isolasjon under luftehett.

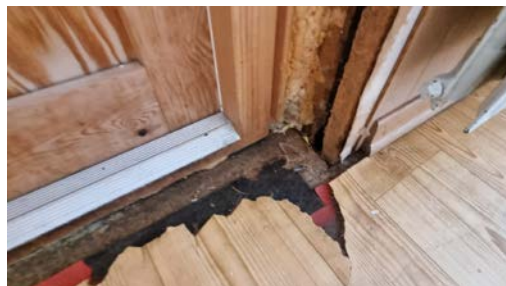
Sår og skader i belegg.

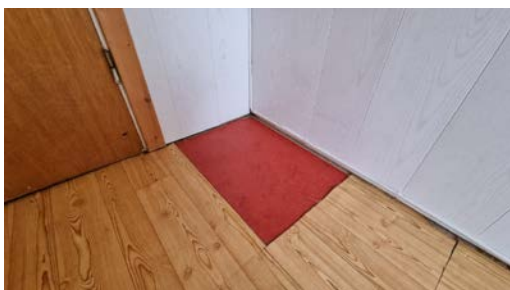
- Omfattende skader på overflater på gulv i soverommene i 1. etasje. TG3 settes på grunn av dette.

Delvis manglende belegg i det ene soverommet.

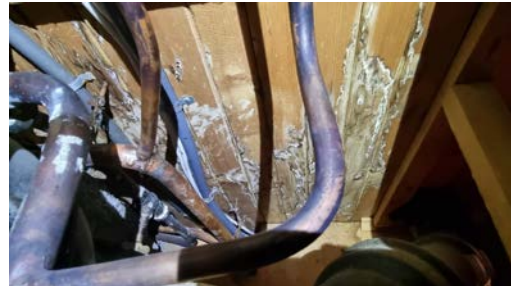
Fuktmerker og soppvekst opp under stubbloft.

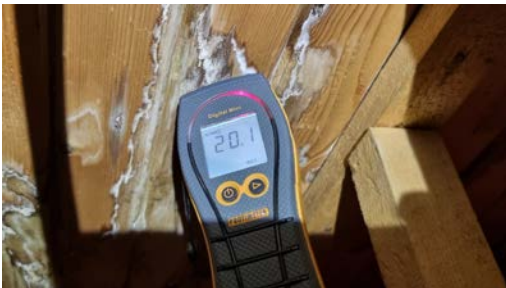
Fuktmåling i fuktmerker, forhøyede fuktverdier ble registrert

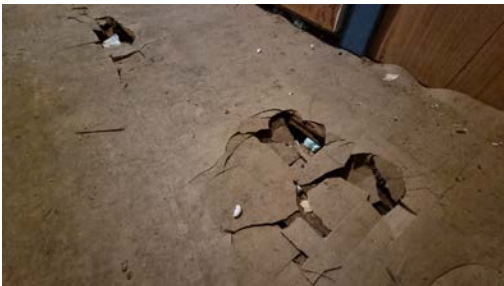
- Det er påvist synlige fukt/råteskader i treverk i underetg./kjeller, hulltaking er derfor ikke nødvendig

Råteskader i kjeller.

- Råteskadede konstruksjoner må skiftes ut.

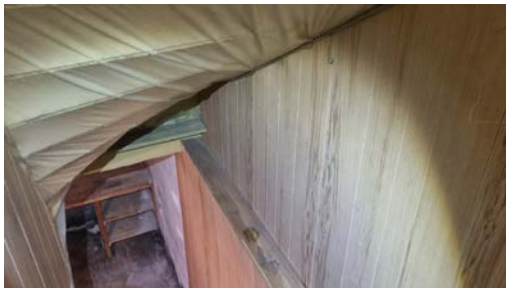
Det er montert presenning under trappen mellom 1. etasje og 2. etasje i opprinnelige del.

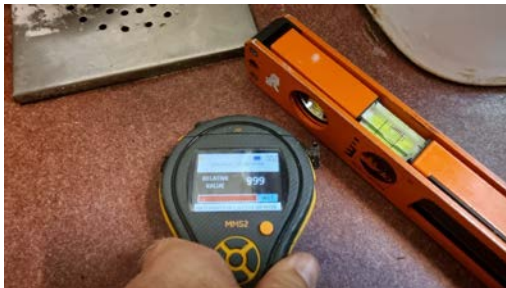
Fuktmåling i gulvet, forhøyede fuktverdier ble registrert.

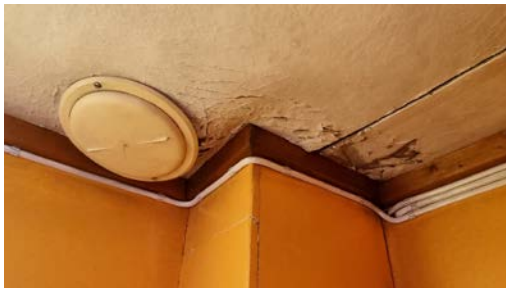
Fuktskader i himling.

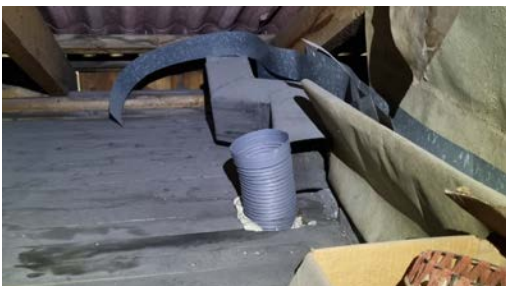
Ventilasjonskanal er kun ledet til kaldloftet.

Tiltak for å lukke avvik må påregnes.

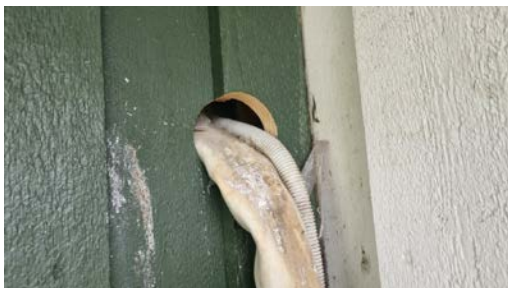
Det er ikke tilfredsstillende tett i ytterveggen ved gjennomføring mellom utedel og innedel.

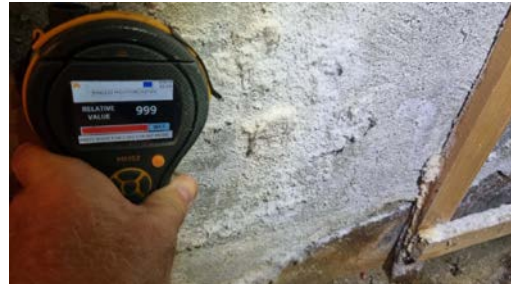
Fuktmåling i kjeller, forhøyede fuktverdier ble registrert

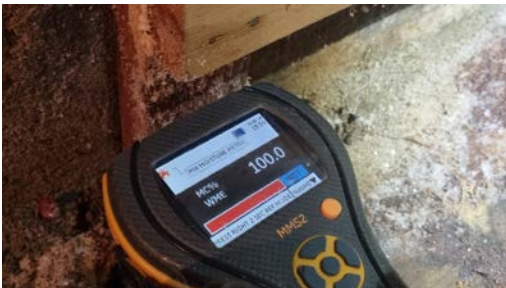
Fuktmåling i kjeller, forhøyede fuktverdier ble registrert.

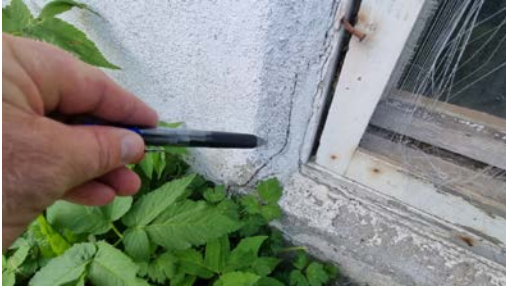
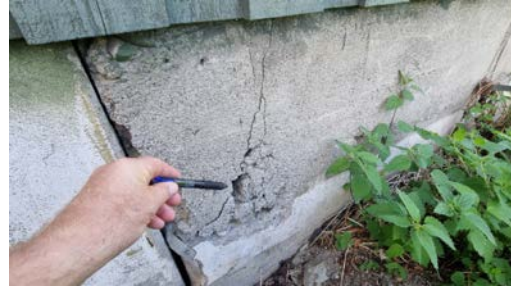
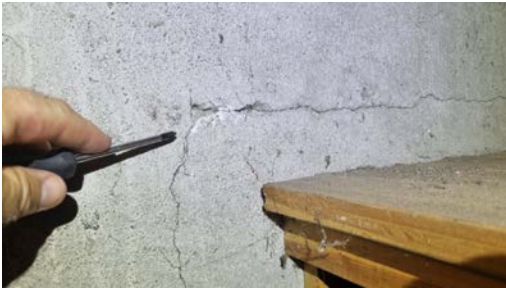
- Grunnmuren har sprekkdannelser.

Sprekker i grunnmur.

På generelt grunnlag bør sprekker og riss i muren tettes.  
Overvåk tilstanden.
