Ottestadgutua 43, 2312 OTTESTAD

# Ditt nye hjem?

# Tilstandsrapport

## ENEBOLIG

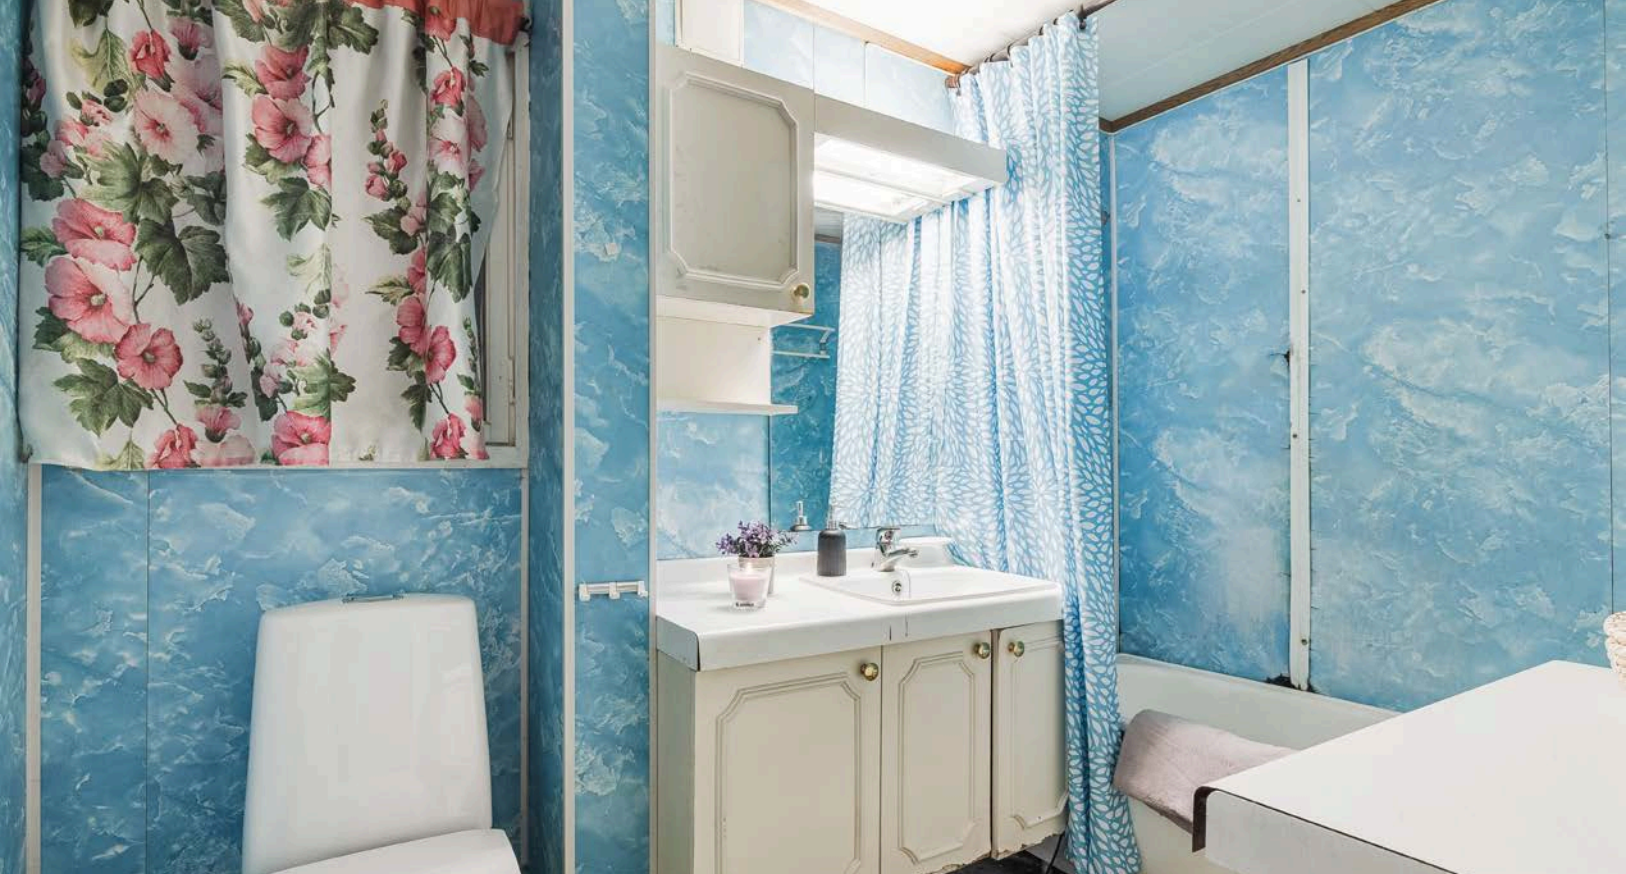
Eldre badrom som må oppgraderes for å tåle normal bruk etter dagens krav. Badrommet har våtromsbelegg på gulv og våtromsplater på veggene.

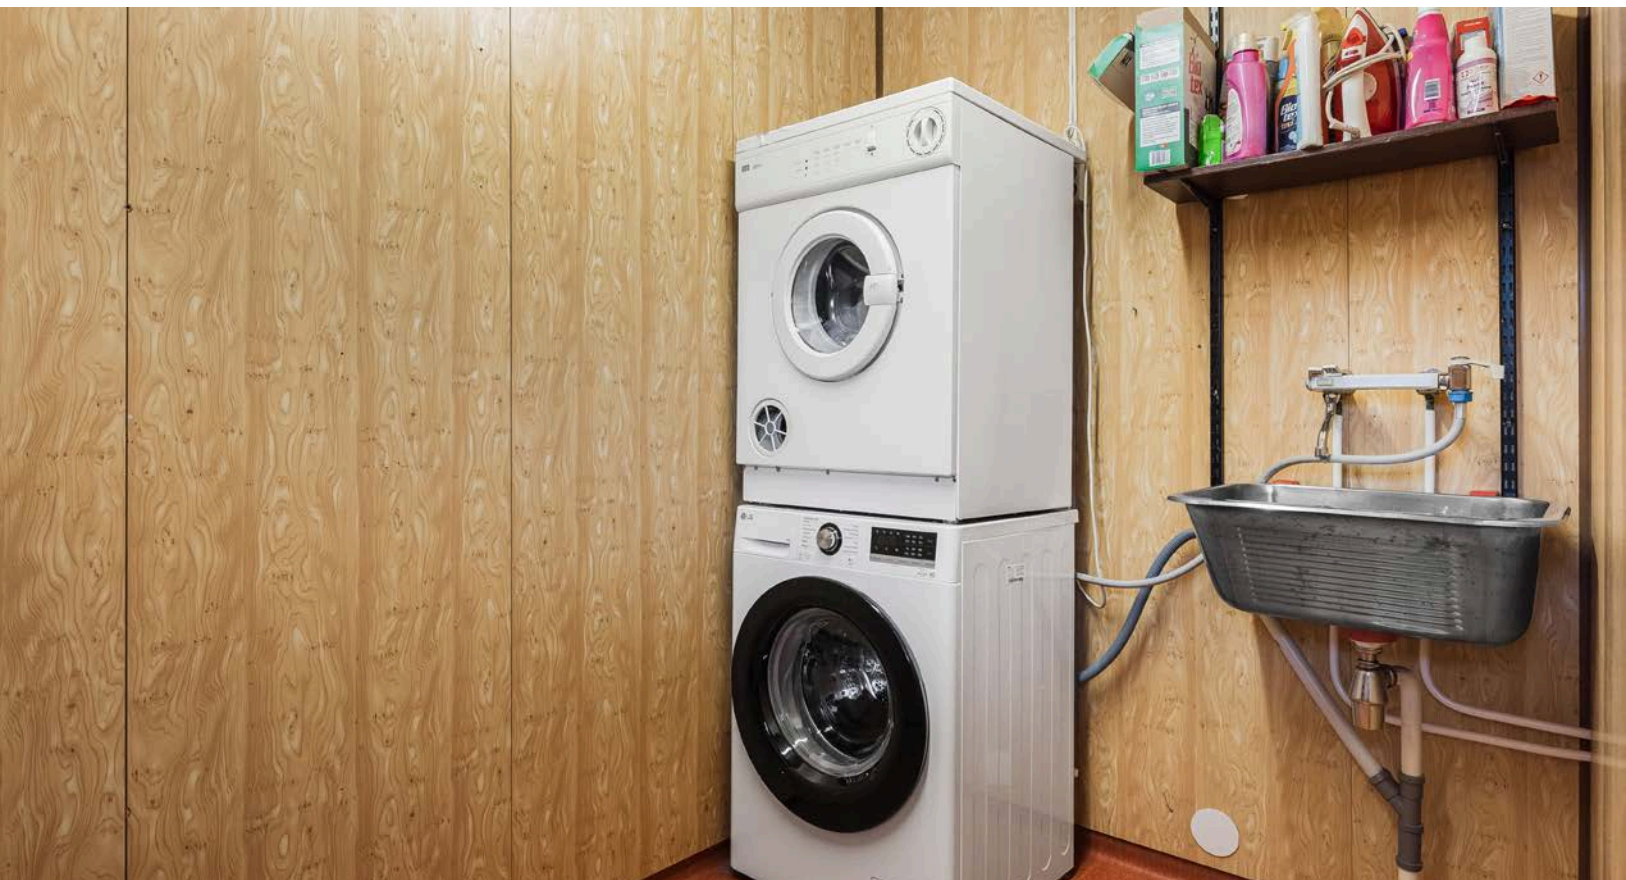
\* Våtrom > 1.etasje > Vaskerom > Generell: Våtrommet må oppgraderes for å tåle normal bruk etter dagens krav. Vaskerom er bygget etter byggeforskrifter gjeldende før 1997. Vaskerom fra før 1997 gis i denne rapport automatisk TG 3 da det ut fra alder må forventes at behov for oppgraderinger nærmer seg. Eldre gulvbelegg blir porøse og kan sprekke opp, må påregne forvitringsskader i belegget. Rørgjennomføringer i våtroms gulvbelegg, svekker gulvets tetthet. Motfall på våtromsgulvet. Ikke etablert fall til sluk. Enkelte montasjemerker i eldre våtromsplater. Ikke etablert tilluft under innerdør. Provisorisk tettet med silikon i overgang sluk/våtromsbelegg. Rust på skruer i sluk.

Eldre vaskerom med våtromsbelegg på gulv og våtromsplater på veggene. Det er ESWA varmemefolie i gang, vaskerom og toalett.

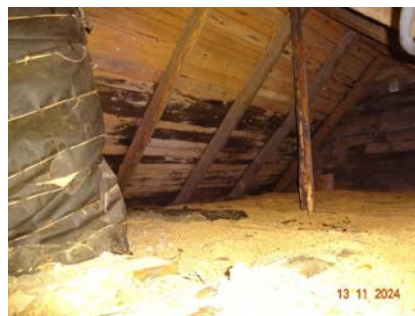
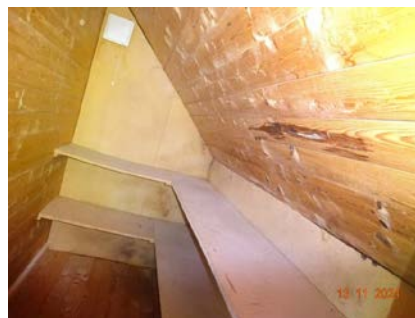
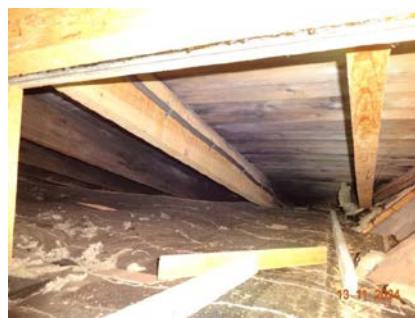
## 1 TG 1 Takkonstruksjon/Loft - 2

\* Utvendig > Takkonstruksjon/Loft: Det er begrenset/dårlig ventilering av takkonstruksjonen. Det er påvist andre avvik: Stedvis synlige fuktmerker og svertesopp i undertak. Ved bruk av fuktmåler i fuktmerker ved luke ble det ikke registrert unormale verdier. Tørt ved befaring. Muselort og vepsebol på loft. Synlige spiker igjennom undertak. Noe støv ol. antatt etter stripet borebille, det er oftest ufarlig da den lever mellom barken og veden. Den spiser opp barken på treverket og forsvinner når det ikke er mer bark igjen. Fuktmerker i himling over raftekott. Ved bruk av fuktmåler ble det ikke registrert unormale verdier. Råteskadet vindskier.

- Lokal utbedring bør utføres.
- Lufting/ventilering bør forbedres.

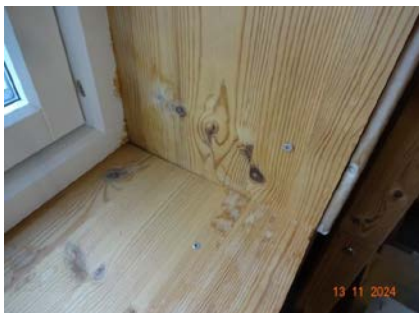
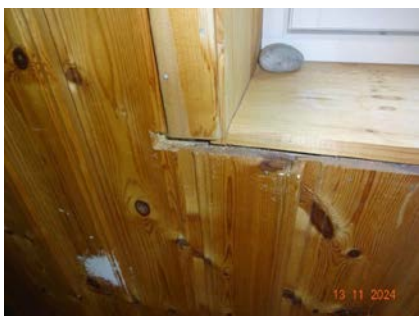
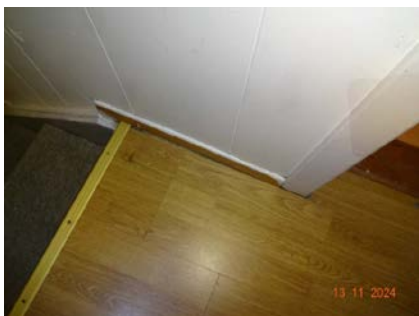
## TG 2 Overflater - 2

\* Innvendig > Overflater - 2: Det er påvist andre avvik: Himlingsplater på ett soverom i 2.etasje er dårlig festet. Skjevheter i himling.

- Det må foretas tiltak for å lukke avviket.

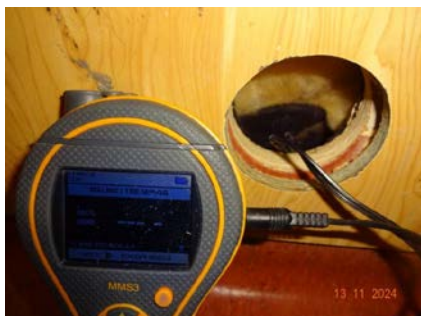
## 1. ETASJE > BAD

\* Våtrom > 1.etasje > Bad > Generell: Våtrommet må oppgraderes for å tåle normal bruk etter dagens krav. Bad er bygget etter byggeforskrifter gjeldende før 1997. Bad fra før 1997 gis i denne rapport automatisk TG 3 da det ut fra alder må forventes at behov for oppgraderinger nærmer seg. Eldre gulvbelegg blir porøse og kan sprekke opp, må påregne forvitringsskader i belegget. Rørgjennomføringer i våtroms gulvbelegg, svekker gulvets tetthet. Våtromsbelegget er dårlig festet. Fuktskadet våtromsplater og baderomsinnredning. Ikke etablert tilluftspalte under innerdør.

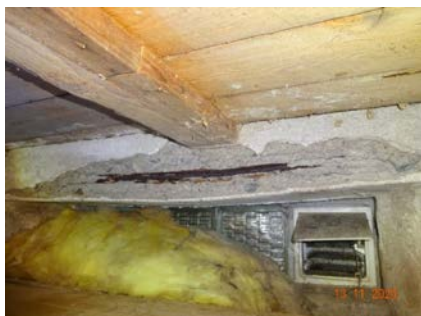
## TG 2 Grunnmur og fundamenter - 2

\* Tomteforhold > Grunnmur og fundamenter - 2: Det er påvist andre avvik: Avskalinger/sprekker i utvendig grunnmur.

Tilbygget del:  
Støpt plate på mark og støpt ringmur.  
Antatt isolert under betonggulv og utførelse med fuktsperre mot grunnen.
