Lensmannsvegen 10, 2090 HURDAL

**Familieidyll i Hurdal sentrum –  
romslig bolig med rikelig  
garasjeplass.**

# Tilstandsrapport

Befaringsdato: 02.03.2026

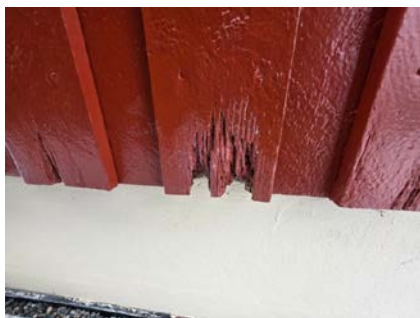
TG2 vurderes da det bemerkes tørkesprekker og stedvise råteskader i underkant av kledning, generelt og særlig på kortsiden (nordsiden) av boligen. Det registreres råteskader i nedre del av belistning rundt vinduer. Registrert utførelse med mindre enn anbefalt klaring (ca. 6 mm) i underkant av belistning kan føre til at vann blir stående og trekker inn i endeved. Det savnes luftespalte og musebånd i underkant av kledningen. Forholdene er forenlig med slitasje over tid og klimabelastning.

Manglende lufting, utilstrekkelig klaring og råteskader kan utvikle seg til videre nedbrytning av trevirke. Forholdet gir økt risiko for fuktinntrengning og forkortet levetid på fasaden.

Forholdet må vurderes nærmere av fagkyndig. Det bør etableres tilfredsstillende luftespalte og musebånd, korrigeres klaring ved belistning og skadet treverk bør utbedres eller skiftes.

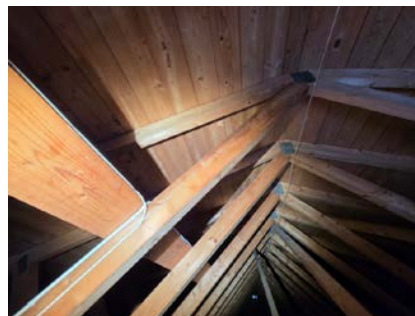
## TG 2 Takkonstruksjon/Loft

TG2 vurderes da det registreres stedvis svertesopp på undersiden av undertak. Loftkonstruksjonen er av eldre dato og avviker fra dagens standarder og byggemetoder. Eldre loftkonstruksjoner er å betrakte som risikokonstruksjoner.

Svertesopp og eldre konstruksjonsoppbygning kan utvikle seg til økt fuktbelastning og risiko for råteskader dersom ventilering og fuktforhold ikke er tilfredsstillende.

Forholdet må vurderes nærmere av fagkyndig. Det bør foretas kontroll av ventilasjon, fuktnivå og eventuell videre nedbrytning i loftskonstruksjonen.

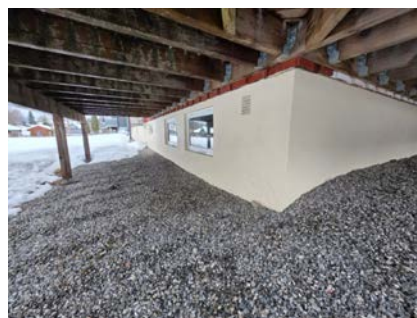
TG2 vurderes da avdekkede avvik i rom under terreng tilsier at fuktsikring og drenering ikke fungerer tilfredsstillende. Forventet levetid på drenering og fuktsikring vurderes å ha passert.

Mangelfull eller eldre drenering kan føre til økt fuktbelastning på grunnmur og konstruksjoner under terreng.

Forholdet kan medføre fuktinntrengning, saltutslag og redusert brukskvalitet i rom under terreng.

Forholdet må vurderes nærmere av fagkyndig. Det bør vurderes oppgradering og/eller etablering av tilfredsstillende fuktsikring og drenering rundt bygningskroppen.
