aktiv.

Kornvegen 6, 4350 KLEPPE

**Flott og innholdsrik enebolig i  
barnevennlig område - Garasje**

# Tilstandsrapport

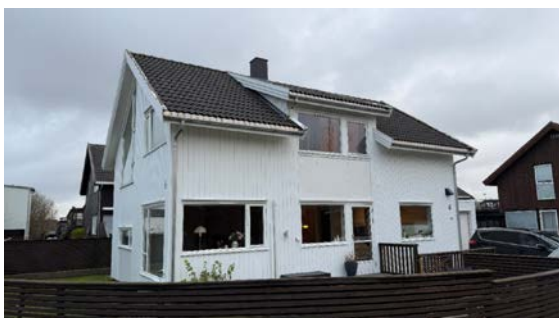
### TO 3 Nedløp og beslag

Takrenner og nedløp i aluminium.

- Det mangler snøfangere på hele eller deler av taket, noe som var krav på byggemeldingstidspunktet.
- Det er påvist andre avvik:

Det er registrert irr på renner, nedløp og rennekroker, ingen tegn til lekkasjer

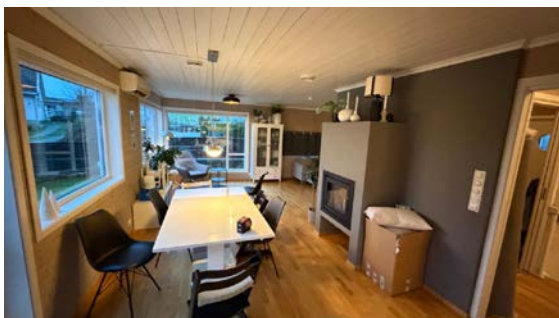
## ! TG 2 Etasjeskille/gulv mot grunn

Etasjeskiller er av trebjelkelag.

- Det er målt høydeforskjell på mellom 15-30 mm gjennom hele rommet. Tilstandsgrad 2 gis med bakgrunn i standardens krav til godkjente måleavvik.
- Det er påvist andre avvik:

Gulvet er av betong. Veggene har panel. Hulltaking er foretatt uten å påvise unormale forhold. Hulltaking er foretatt ved/i Kjellerstue. Fuktkvotemåling (vekt%) i konstruksjonen ble målt til 13,4.

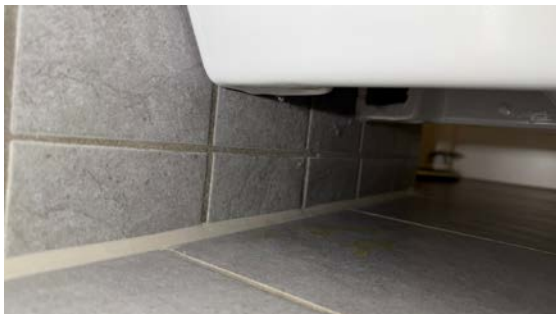
### 1 TG 2 Overflater Gulv

- Det er påvist at flisfuger har riss/sprekker.
- Det er påvist avvik i fallforhold til sluk i forhold til krav i forskrift på byggetidspunktet.

Redusert fall kan skyldes utførelsesavvik ved legging av fall og fliser. Avskalling i fuger vurderes som overfladisk og uten umiddelbar fare for lekkasje, men bør følges opp.

Ved videre oppsprekking eller økende vannansamling bør gulvet vurderes for omlegging av flis og fall.
