Sørvollvegen 7, 8700 NESNA

**Pen, moderne og romslig enebolig  
beliggende på Vakre Nesna. Bygd i  
2012 og på hele 206 m<sup>2</sup> BRA-i!**

# Tilstandsrapport

Befaringsdato: 06.03.2025

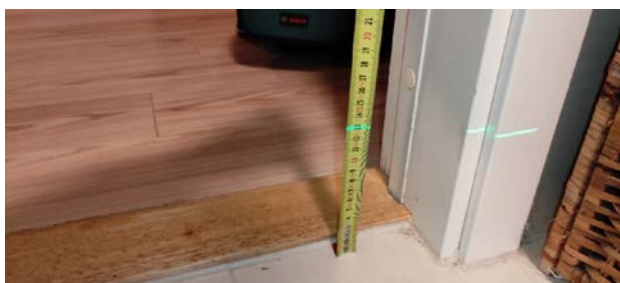
- Det er påvist at høydeforskjell fra topp slukrist til gulv/synlig topp membran ved dørterskel er mindre enn 25 mm.
- Det er påvist avvik i fallforhold til sluk i forhold til krav i forskrift på byggetidspunktet.

Kontroll av fall mot sluk.

Vær oppmerksom ved bruk. For å få tilstandsgrad 0 eller 1 må gulvet bygges med riktig fall til sluk. Det vil imidlertid sjelden være økonomisk rasjonelt som et enkeltstående tiltak. Ved en eventuell renovering, påse at badet bygges med tilfredsstillende fall til sluk. Høydeforskjellen er mindre enn hva som er krav iht. lekkasjesikkerhet.

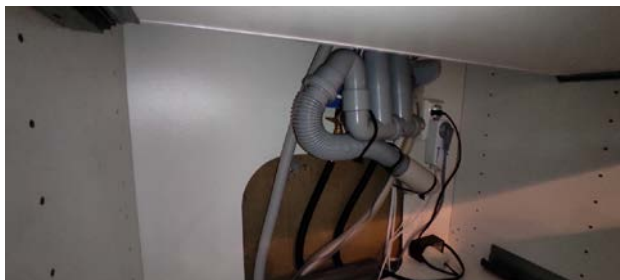
Kontroll av røropplegg.
