Svenskebyvegen 3 A, 2414 ELVERUM

## Nøkkelinformasjon

Befaringsdato: 10.04.2025

Rapportdato: 13.04.2025

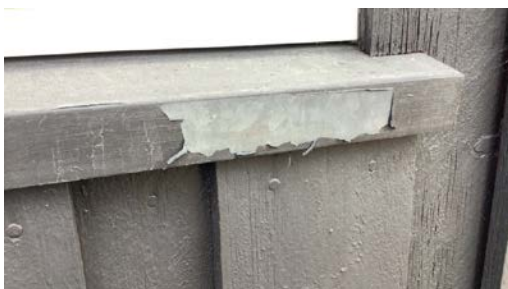
\* Utvendig > Nedløp og beslag: Det er påvist andre avvik: Det er påvist frostsprengte nedløpsrør. Det er slitasje på vannbrettbeslag.

Slitasje på vannbrettbeslag.

Vedlikehold av vannbrettbeslag.

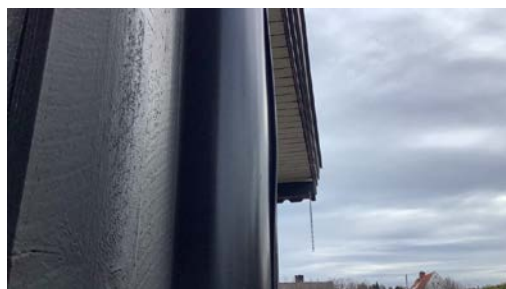
Eksempel på frostsprengt nedløpsrør.

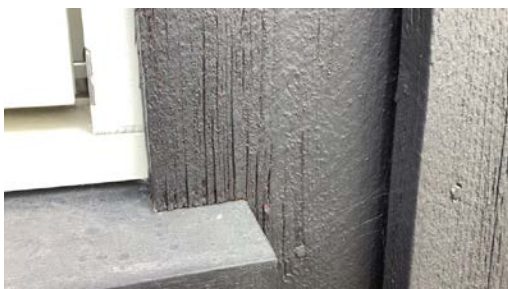
\* Utvendig > Veggkonstruksjon: Det er ingen eller liten lufting i nedre kant av kledning mot grunnmur. Det er ingen musesperre i nedre kant av konstruksjon. Det er værslitt/oppsprukket trevirke/trepaneler. Det er utført sporadiske undersøkelser for å kontrollere musesperre under kledning, og denne mangler stedvis. Omramming rundt vinduer er ført helt ned til vannbrett, og dette medfører økt risiko for råteskader da omramming kan trekke opp fukt fra vannbrett.

Omrømming er ført helt ned til vannbrett.

Oppsprukket og værslitt bordkledning bør skiftes ut og vedlikeholdes.

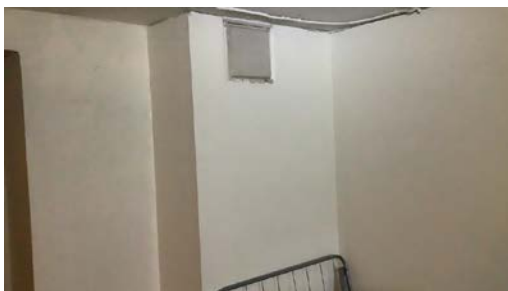
\* Innvendig > Pipe og ildsted: Mer enn halvparten av forventet brukstid er passert på pipe. Pipevanger er innkledd på vaskerom i kjeller, og avviket hadde medført TG3 hvis pipen hadde vært i bruk.

Pipevanger er innkledd på vaskerom.

Pipevanger må igjen gjøres tilgjengelige hvis pipe skal tas i bruk.

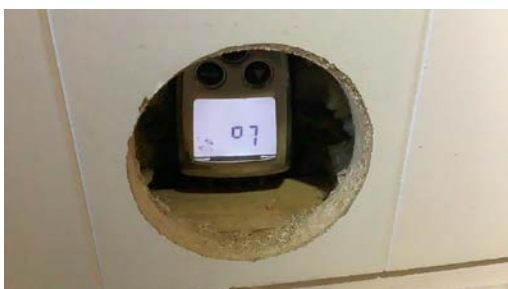
Hulltaking er foretatt uten å påvise unormale forhold. Hulltaking er foretatt i gang bak dusjkabinett. Fuktkvotemåling (vekt%) i konstruksjonen ble målt til 8.

Hulltaking, og det måles tørt.
