Salgsobjekt: Enebolig
Eierform: Eiet
Byggeår: 1930
BRA-i/BRA Total 155/155 kvm
Tomtstr.: 1971.5 m²
Soverom: 4
Antall rom: 5
Gnr./bnr. Gnr. 136, bnr. 7
Gnr. 136, bnr. 119
Oppdragsnr.: 1501240223

Befaringsdato: 26.11.2024 Rapportdato: 02.12.2024 Oppdragsnr.: 15943-2239 Referansenummer: KX9560

Autorisert foretak: Takst Vestland AS Sertifisert Takstingeniør: Knut-Anders Aase Vår ref:

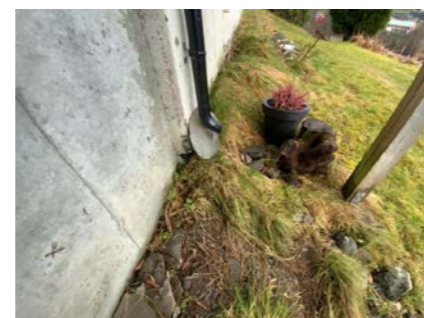
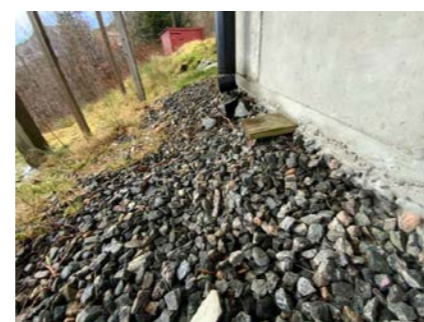
Veggkonstruksjon

- Det er ingen eller liten lufting i nedre kant av kledning mot grunnmur.
- Det er påvist spredte råteskader i bordkledningen.

- Det bør foretas tiltak for å bedre lufting av kledningen.
- Råteskadet trekledning må skiftes ut.

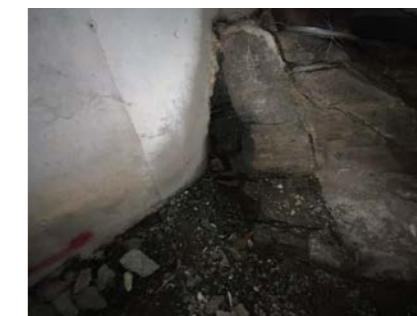
Fukt og saltutslag på innvendig grunnmur. Eier har nylig malt de fleste overflater.

Fuktvandring opp fra grunn eller inn fra terreng er et velkjent problem og er normalt på eldre boliger. Dette skyldes at dreneringen tetter seg til over flere år, til det står vann oppunder grunnmur.

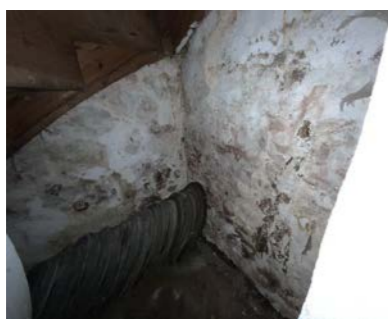
Grunnmur under trapp.
