Nymyra 44, 4351 KLEPPE

**Arkitekttegnet bolig med  
hjørnetomt i barnevennlig  
boligområde. Dobbel garasje og  
herlig, solrikt uteområde.**

# Arkitekttegnet bolig med attraktiv hjørnetomt og gode solforhold.

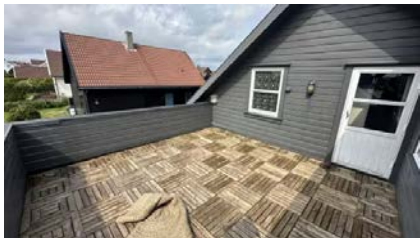
Iht. alder på tekking er det økt fare for lekkasjer, påregnelig med oppgradering på kortere sikt.

Overflatebehandling av rekkverk må påregnes. Utskiftning av beslag på sluk.

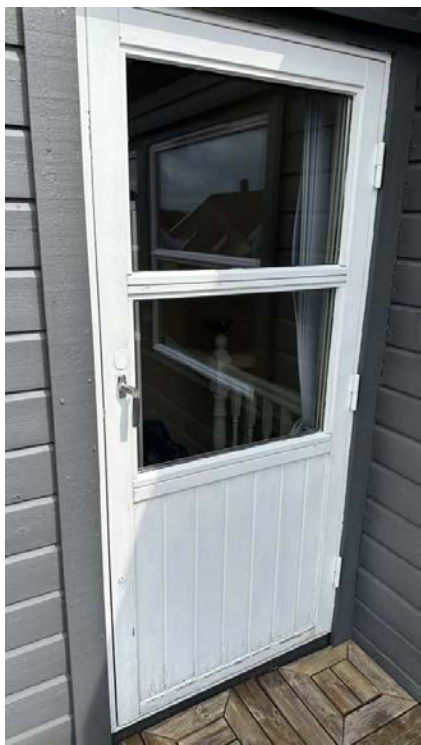
## 6.4 Vinduer og dører

-Skadet lukkemekanisme på takvindu soverom.

Justeringer/smøring hengsler og beslag anbefales.

Utskifting av ytterdør pga skade/slitasje må påregnes.

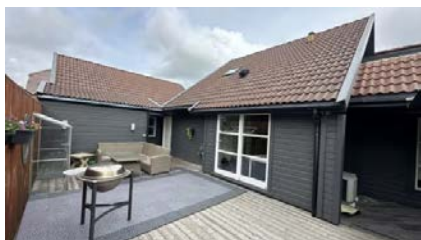
**6.10 Utstyr på tak**

Er det manglende og/eller feil/skader på snøfanger? Ja

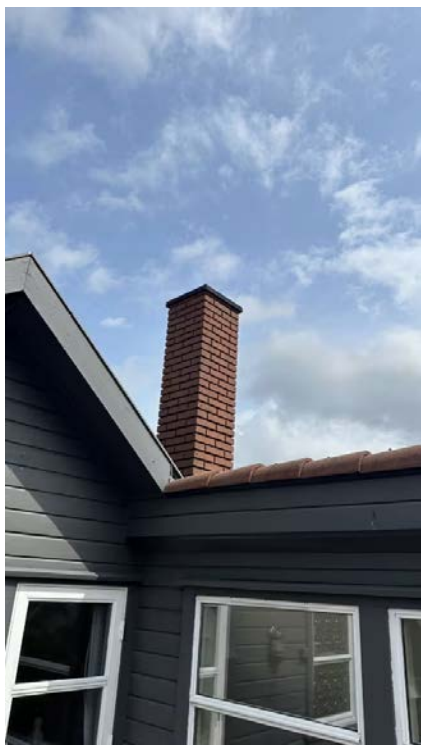
## 6.25 Øvrig: Skorstein over tak

Pipe i antatt element.  
Ildsted montert i stue 1. etasje.  
Merknader innvendig:  
-Mindre riss/sprekk i brannplate i ildsted.  
-Renninger fra feieluke.  
-Det registreres kort avstand mellom sotluke og brennbart materiale. Avstandskravet er 30 cm.  
-Branntilsyn utført den 21.11.2023, ingen avvik registrert på fyringsanlegget.  
-Pipe feiet den 18.11.2020.
