Tunlandstubben 10, 2072 DAL

**Familiebolig med alt på en flate- 4  
soverom- eget vaskerom-  
dobbelgarasje og romslig  
gårds plass- nærhet til barneskole.**

Enebolig  
Tunlandstubben 10  
2072 Dal

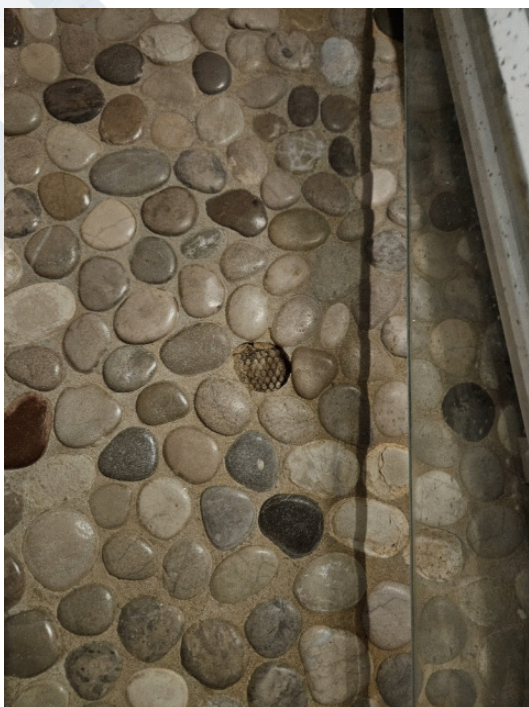
#### TG 2 7.1.3 Membran, tettesjiktet og sluk

Sokkel på dusjnise hinder overvann ved en eventuelle lekkasje å nå frem til sluk og det er ingen terskel inn under døren til bad. TG2

Membranen er fra 2007

Membranen ligger skjult i konstruksjonen og kan ikke undersøkes uten å gjøre destruktive inngrep ved å demontere fliser. Viktig å merke seg at membran er en bygningsdel som har en naturlig slitasje over tid med en forventet levetid. Fuksøk inne på flislagte våtrom blir ikke utført da det vil gi uklare indikasjoner på om fukten ligger mellom fliser og membran eller under membranen. Det er synlig mansjett under klemring i sluk.

Det ble boret hull fra tilstøtende rom (soverom) til bad, det ble målt normalt fuktinnhold i bunnsvill under 5 vekt-%. TG1
