Innholdsrik og meget velholdt enebolig på Stenrød.

Befaringsdato: 26.09.2023 Rapportdato: 05.12.2023 Oppdragsnr.: 12218-1311 Referansenummer: JX4040

Autorisert foretak: Takstfag AS

Adresse	Stenliveien 73
Postnummer	1784
Sted	HALDEN
Kommunenavn	Halden
Gårdsnummer	141
Bruksnummer	650
Seksjonsnummer	—
Andelsnummer	—
Festenummer	—
Byggningsnummer	145025885
Bruksenhetsnummer	H0101
Merkenummer	8ed02661-72f3-4386-9afd-93084762348c
Dato	19.10.2023

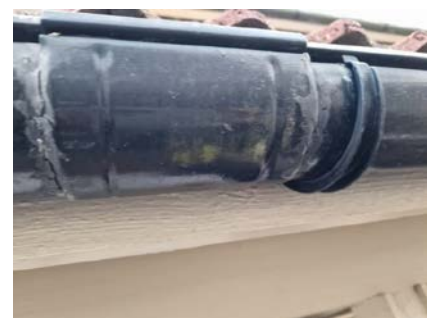
- Det er flass i renner og beslag tegn til lekkasjer i skjøter.

Renner, beslag og nedløp bør beregnes skiftet ved omlegging av tak.

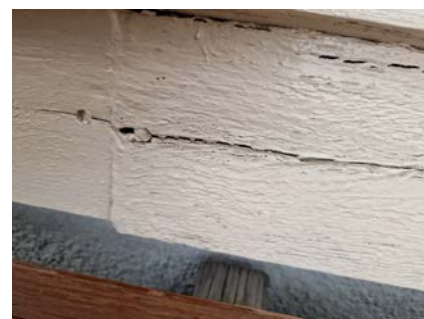
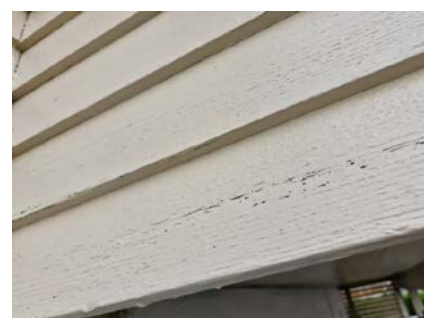
TG 2 Veggkonstruksjon

- Det er påvist spredte råteskader i bordkledningen.

- Noe sprekkdannelse synlig.

- Råteskadet trekledning må skiftes ut.

Kledningen bør beregnes skiftet innen kort tid.

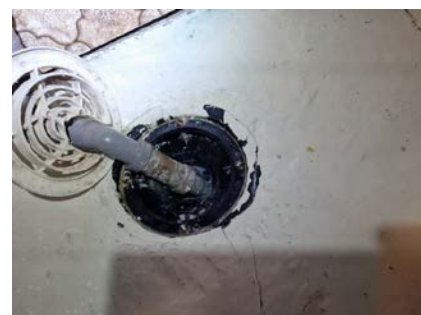
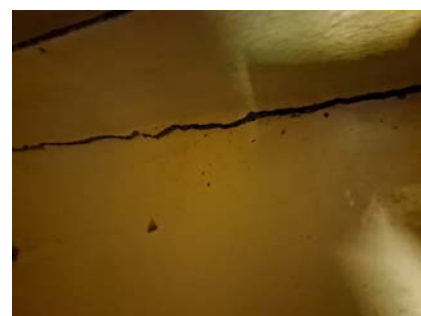
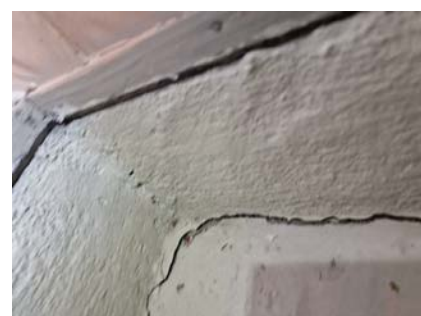
UNDERETASJE > BAD

- Det er påvist at høydeforskjell fra topp slukrist til gulv/synlig topp membran ved dørterskel er mindre enn 25 mm.
- Det er påvist at noen fliser har bom (hulrom under).
- Det er påvist at flisfuger har riss/sprekker.
- Det er sprekker i fuger og i silikonfuge.

- Slike riss/sprekker kan indikere bakenforliggende fuktskader, og konstruksjonen bør observeres jevnlig for å vurdere utvikling.
- Gulvet må avrettes med rett fall og oppgraderes for å oppnå dagens standard og krav.

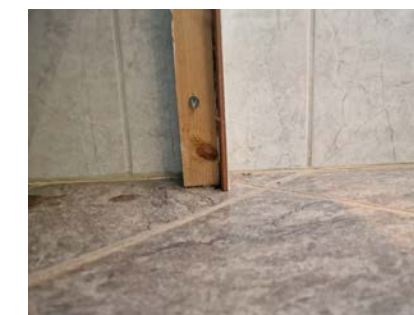
UNDERETASJE > VASKEROM

- Det er ingen fuktsikring på gulv eller vegger. Kun noe våtromstapet ved vasken. Synlige sprekkdannelser i betonggulv. Utslagsvasken står løst på ben med avløp til sluk.

Det ble foretatt hullboring i utforet vegg på vaskerom. Det ble avdekket isolert vegg og sponplater. Luftfuktigheten ble målt til 82% RF (relativ fuktighet) ved 16 °C. Det ble målt opp til 12,6 vekt% fukt i bunnsvill i vegg. Høye fuktindikasjoner målt på overflater. Det ble målt noe forhøyde fuktverdier ved hulltaking.

- Hulltaking er foretatt og det er påvist avvik i konstruksjonen.

- Gjennomføre ytterligere undersøkelser og foreta utbedring av skade.

- Det må gjøres tiltak for å lukke avviket.
- Uegnede materialer må fuktbeskyttes/utskiftes.

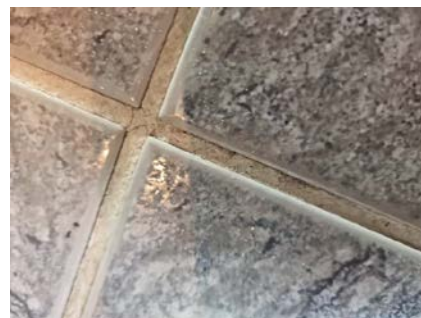
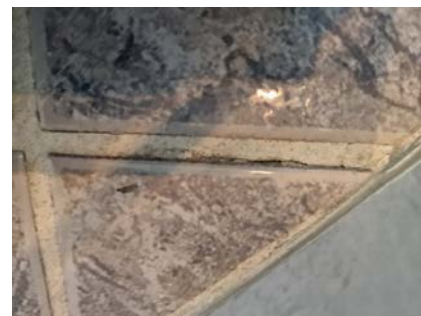
1. ETASJE > BAD

- Det er påvist avvik i fallforhold til sluk i forhold til krav i forskrift på byggetidspunktet.

- Det er noe motfall/svanke midt på gulvet. Det er sprekkdannelser i fuger og noe utvaskede fuger.

Vær oppmerksom ved bruk. For å få tilstandsgrad 0 eller 1 må gulvet bygges om, for å få riktig fall til sluk. Det vil imidlertid sjelden være økonomisk rasjonelt som et enkeltstående tiltak. Ved en eventuell renovering, påse at badet bygges med riktig fall til sluk.

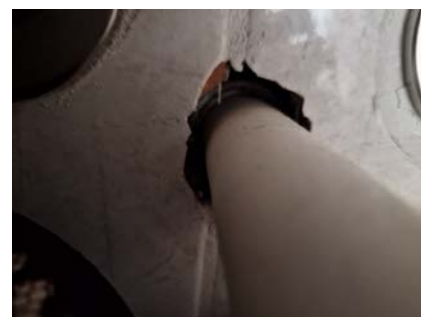
1. ETASJE > BAD

- Mer enn halvparten av forventet brukstid er passert på slukløsningen.
- Mer enn halvparten av forventet brukstid er passert på membranløsningen.
- Det er påvist mangelfull/feil utførelse rundt rørgjennomføringer e.l. som gir fare for fukt i konstruksjonen i våtsoner.
- Sluket er plassert midt i rommet, ikke inne i dusjnisen. Det er ikke synlig membran i sluk, ved terskel eller på trekkerør som kommer opp av gulv ved dør.

- Overvåk tilstanden jevnlig. For å få tilstandsgrad 0 eller 1 må slukløsningen skiftes ut og sannsynligvis må også membransjiktet skiftes/utbedres. Det er imidlertid vanskelig å si noe om tidspunktet for når dette er nødvendig.
- Løsningen/utførelsen rundt rørgjennomføringer gir fare for fukt inn i konstruksjoner.
- Tettesjikt må skiftes og dokumenteres for å oppnå dagens standard og krav. Membran nærmer seg halvparten av forventet levetid, og da det er ukjent membran anbefales det montering av dusjkabinett.

Tettesjikt må skiftes og dokumenteres for å oppnå dagens standard og krav.

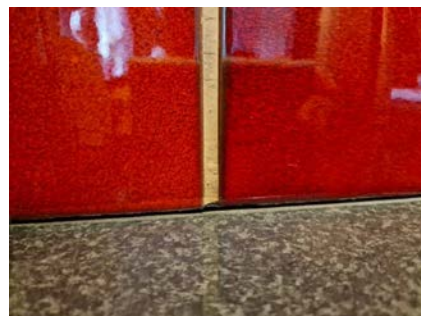
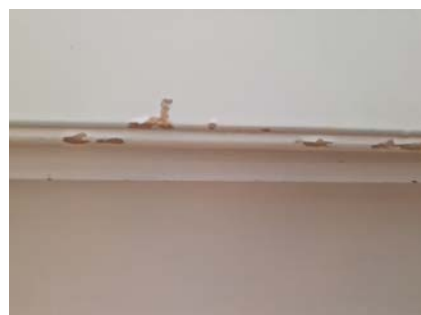
KJØKKEN

- Det er påvist skader på overflater/kjøkkeninnredning utover normal slitasjeegrad.

- Det er noe heng i dører og skuffer. Noe hakk og bruksmerker i overflater. Noe sprekkdannelse mellom fliser og benkeplaten. Oppvaskmaskinen er noe løs. Det er ikke fuktsikring under benkeplaten ved oppvaskmaskinen.
