Stadionveien 33, 4580 LYNGDAL

**Lyngdal/Stadionveien - Enebolig  
med meget sentral beliggenhet!  
Gode solforhold, 2 stk. veranda og  
garasje.**

Befaringsdato: 08.03.2024    Rapportdato: 05.04.2024    Oppdragsnr.: 20127-1581    Referansenummer: JF1337  
Autorisert foretak: Takstingeniør/Byggm. Torleif Fjellestad    Vår ref: Glenn Heim

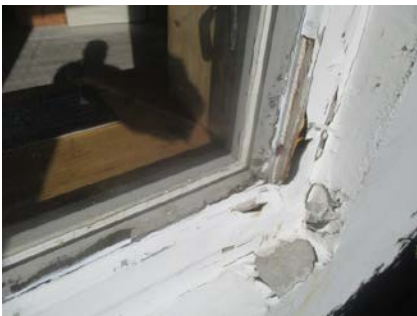
Skadet vinduer i garasje og på teknisk rom.

- Det er påvist vinduer med fukt/råteskader.

Slitte skadet vinduer i garasje.

- Vinduer med råteskader må erstattes med nye.

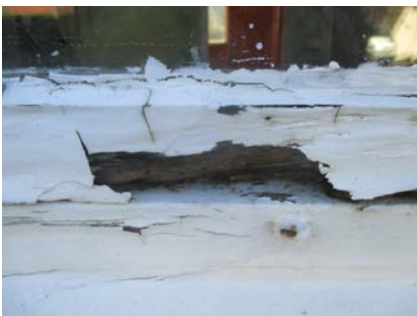
Råteskade på vindu til teknisk rom.

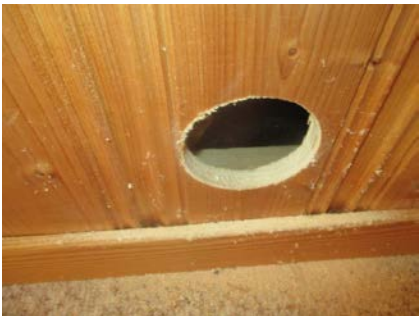
Noe mindre fuktvandring ble registrert ved søk i nedre del av grunnmur og direkte på støpte gulv med en fuktighetsindikator. Dette har sammenheng med at det ikke alltid ble brukt fuktsperre (plast) under gulvstøpen og fundamenter i denne byggeperioden som gjør at det alltid vil kunne bli noe oppsug av jordfuktighet. Oppforede gulv er en risikokonstruksjon.

Hulltaking i utfored vegg i kjellerstue.

Det er viktig at ikke mer av grunnmur blir foret ut og lukket inne før årsaken til noe fuktighet er blitt utbedret.

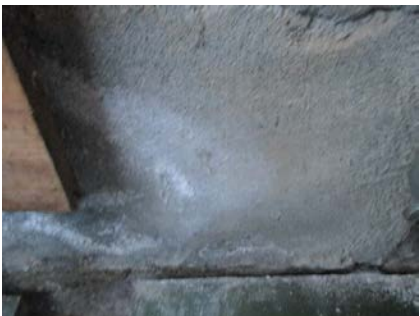
Noe salutslag og fuktvandring i nedre del av grunnmur i bod.

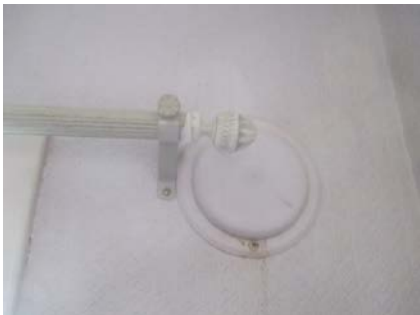
Ventil i ytterveggen.

- Elektrisk avtrekksvifte bør monteres for å lukke avviket.

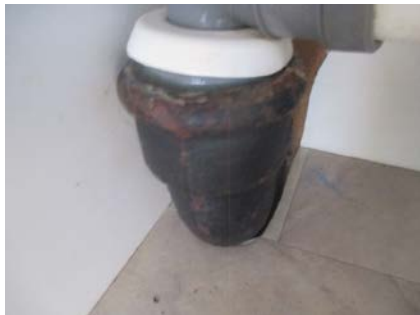
Søylrør ut av kjellergulvet.

- Det er ikke behov for utbedringstiltak siden anlegget fungerer i dag, men ut ifra alder kan skader plutselig oppstå på eldre anlegg.
- I forbindelse med oppgradering av våtrom vil det være naturlig med utskiftning av rør.

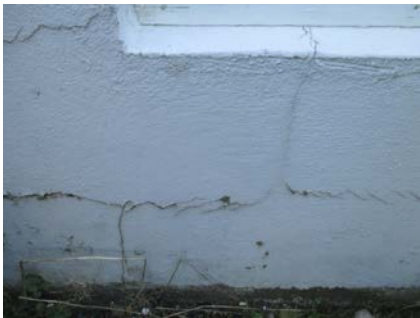
Noen mindre sprekker og riss i mellom blokker.
