Bausteinvegen 5, 8663 MOSJØEN

**Åsbyen nedre del - Enebolig med  
garasje på meget pent beplantet  
og opparbeidet tomt - Blindgate**

# Tilstandsrapport

Befaringsdato: 27.01.2025

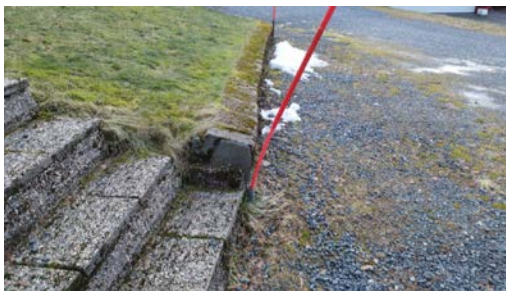
## TG 2 Terrengforhold

Eiendommen ligger i ett skrående terreng. Bakhagen er terrassert.

Selger opplyser at det ikke har vært noe problem med overflatevann fra bakken bak huset, og at det er avskjærende grøft/drensrør lengere opp.
