Markvegen 16, 18 og 20, 2052 JESSHEIM

Hovedbygning
Markvegen 18, 2052 JESSHEIM
ULLENSAKER kommune
gnr. 81, bnr. 57

Befaringsdato: 21.08.2024 Rapportdato: 16.09.2024 Oppdragsnr.: 19185-1687 Referansenummer: TI3016

Autorisert foretak: Factum Takst AS

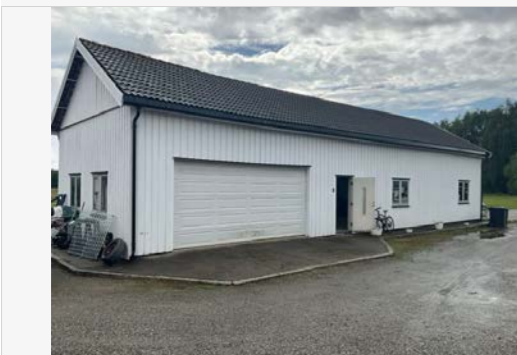
Verksted

Garasje, uthus o.l. er ikke teknisk vurdert på linje med bolighuset. Tilstandsgrad er derfor ikke angitt. Bygningen har vedlikeholdsbehov.

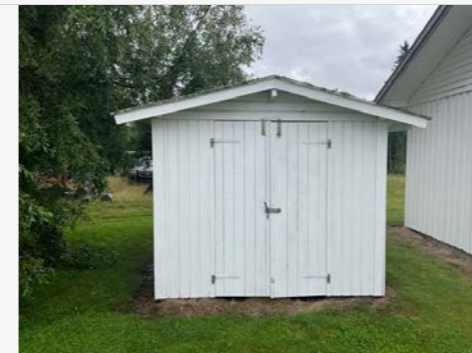
Bod

Bygningen har vedlikeholdsbehov.

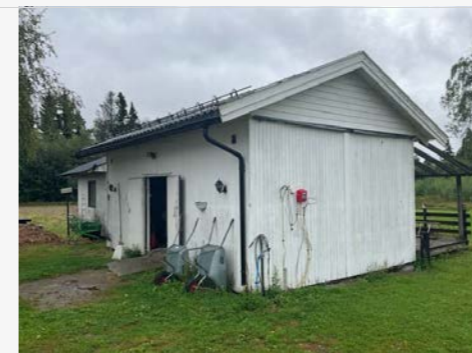
Stall

Bygningen har vedlikeholdsbehov.

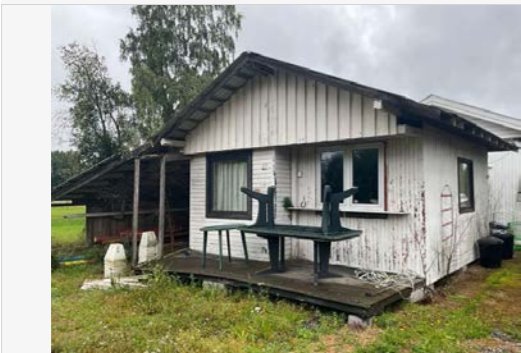
Tild. Klubbhus

Garasje, uthus o.l. er ikke teknisk vurdert på linje med bolighuset. Tilstandsgrad er derfor ikke angitt. Bygningen har vedlikeholdsbehov.
