Trossevegen 4, 4056 TANANGER

Befaringsdato: 02.10.2024

Rapportdato: 21.10.2024

Tilstandsrapport

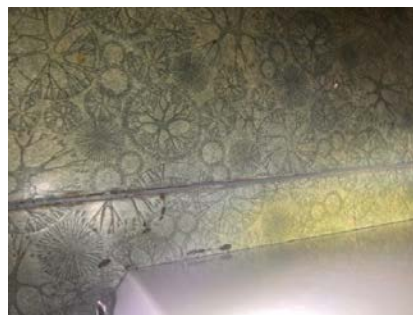
- Det er påvist at gulvoverflaten har sprekker.
Det ble påvist svikt i sveise skjøt til gulv belegg.

Svikt i sveiseskjøt til gulvbelegg.

- Overflater må utbedres eller skiftes.
