Teistedal 102, 4480 KVINESDAL

**Teistedal! Spennende småbruk på 533 dekar, strandlinje til Fedafjorden. Ingen boplikt. Gode jaktmuligheter. Flott skog!**

# Tilstandsrapport

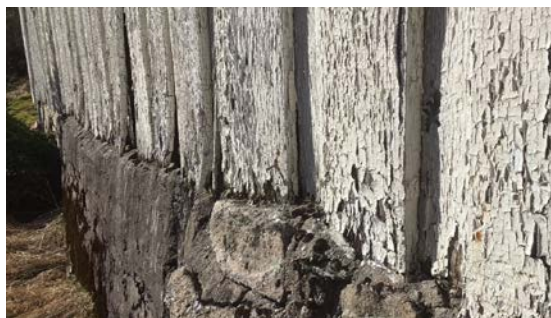
- Råteskader i bordkledningen vil fortsette å utvikle seg både i tillegg til bordkledning og til bakenforliggende veggkonstruksjon, dersom en ikke foretar tiltak.
- Råteskadede konstruksjoner må skiftes ut.

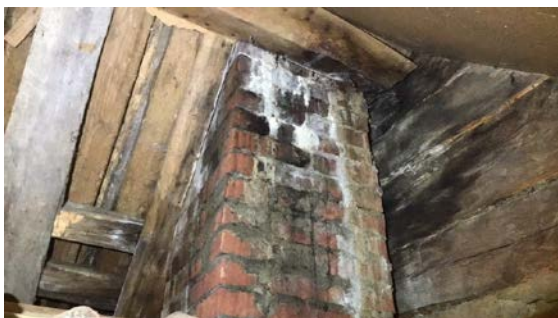
fukt/råteskader ved pipe

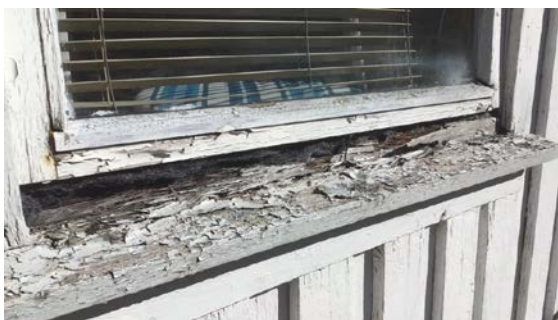
Det er registrert skader på vannbrett og råteskader på vinduer, årsaken vurderes å være fukt/mangelfull vedlikehold.

Det må beregnes en del vedlikehold på eldre vinduer med utskiftninger på grunn av råteskader og slitasje og elde.

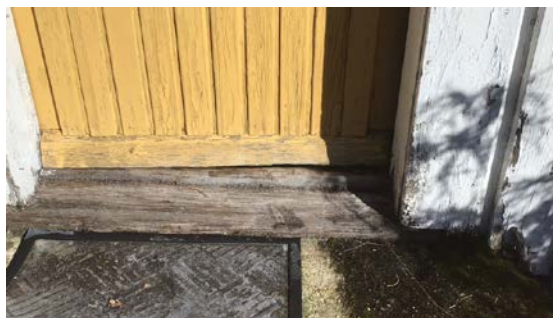
skader og slitasje i nedkant ytterdør

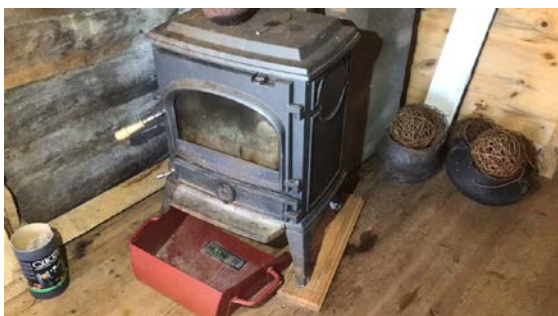
Mangler ildfast plate under ovnen

- Det bør foretas nærmere undersøkelser av pipeløp.
- Det må monteres ildfast plate under/foran ildsted.
- Større avstand til brennbart materiale må lages.

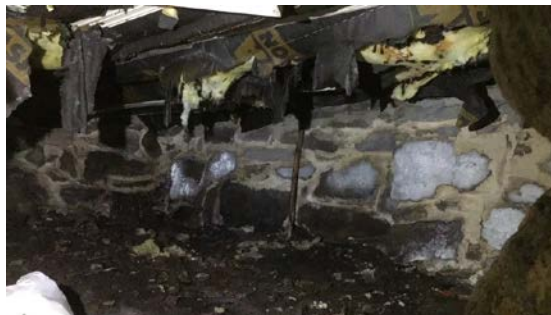
Det er i krypkjeller konstatert omfattende fukt-/råteskader.

- Ytterligere undersøkelser må foretas for å få kartlagt tilstanden og omfanget på eventuelle skader.
