Tuskinvegen 173, 2219 BRANDVAL

Din småbruksdrøm?

Tilstandsrapport

# gnr. 77, bnr. 62

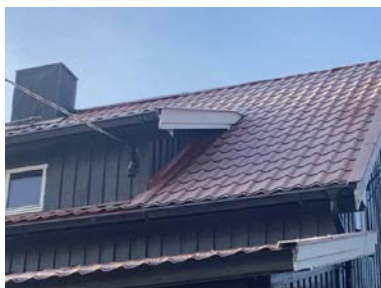
Beslag mellom tak og takløft er lagt utenpå kledning.

Beslag som er lagt utenpå kledning må følges med på og holdes tett.

Kontroll og utbedring av beslag på vannbrett.

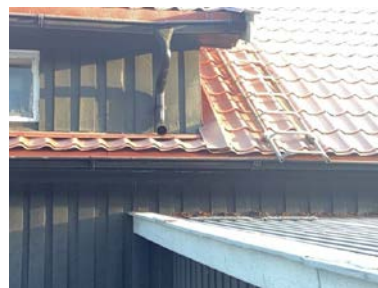
Stedvis enkel utførelse av beslagsarbeid.

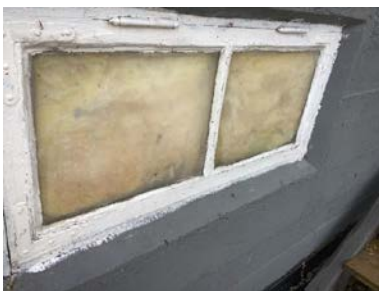
Eksempel på slitasje.

Vedlikehold av overflater på enkelte vinduer.

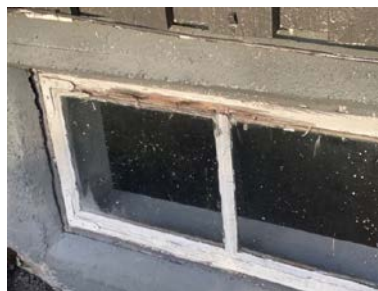
Råteskade på kjellervindu.

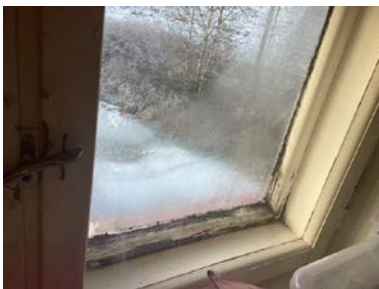
Fuktskader på vindu i takløft i 2. etasje.

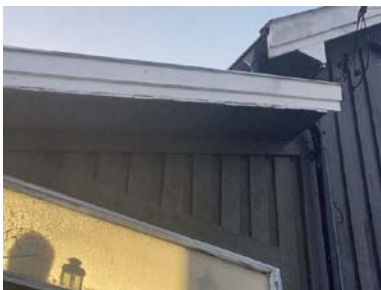
Det er stedvis utradisjonelle avslutninger på konstruksjoner.

Det bør gjøres tiltak for å begrense fuktpåkjenningene på gulvkonstruksjonen på den innebyggede delen.

Vedlikehold av enkelte overflater.

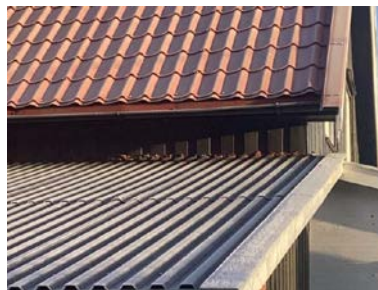
Det er utett overgang mellom takking over veranda og vegg.

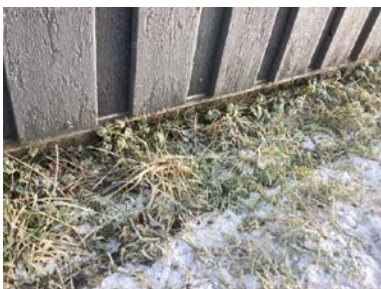
Gulvkonstruksjon på veranda ligger delvis under bakken og det er observert begynnende råteskader.

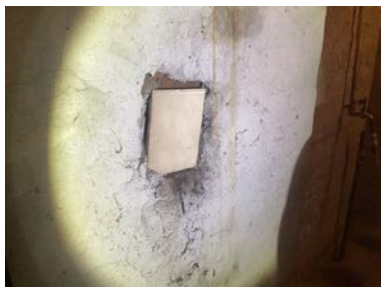
Tidligere utsparing for ovn i kjeller er tettet med plastlokk.

Etablering av permanent forsegling av utsparing i pipe i kjeller.
Vedlikehold av enkelte overflater.

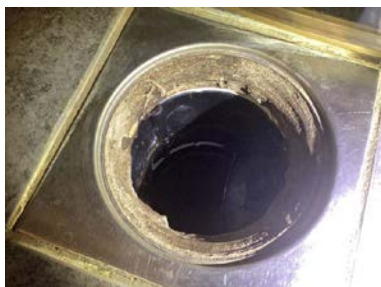
Det er ikke tett tilslutning mellom membran og sluk. Ukjent med tetthet mellom sluk og slukforhøyning.

Rommet er ikke dokumentert bygget som et helhetlig våtrom og det er observert avvik vedrørende eksempelvis membran. Renovering av rommet bør inngå i kjøper sine planer, men rommet kan fortsatt benyttes slik det er. Ved videre bruk av rommet så anbefales det installering av tett dusjkabinett.

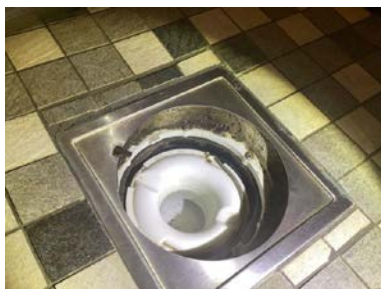
Det er synlig mansjett i tilslutning til sluk.

Det bør etableres overflate som tåler fuktpåkjenninger i våtsone utenfor dusj.

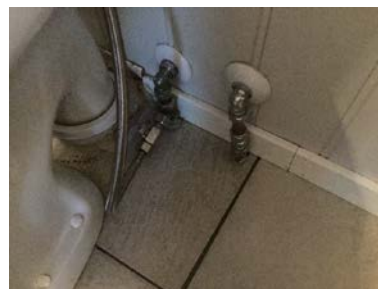
Ukjent utførelse av tetting rundt gjennomføringer.

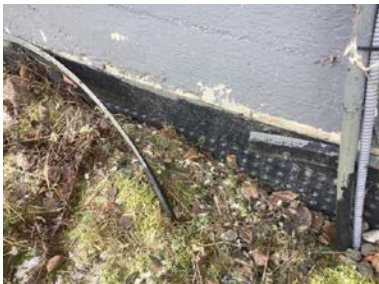
Avslutningslist for fuktsperre på grunnmur løsner stedvis.

Utbedring av avslutningslister som løsner.

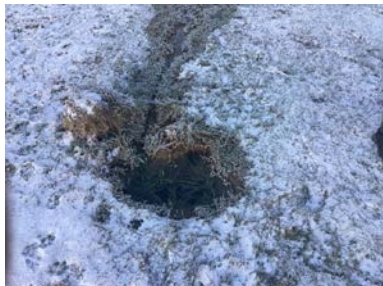
- Andre tomtetforhold: Stikkledning fra tidligere vannkilde er koblet sammen med stikkledning som går til stabbur. Det er stoppekran på utsiden av grunnmur, men denne er defekt. På den gamle stikkledningen er det en lekkasje som medfører at det står vann opp fra bakken når vann ut til stabbur er skrudd på.

Det kommer vannkilde opp fra bakken i hagen.

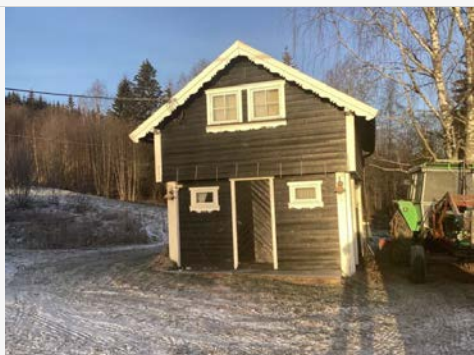
Stabbur

Det er slitasje på innvendige overflater. Det er toalettrom stedvis tegn til fuktskader på overflater på gulv og nederst på vegg. Gulvkonstruksjon ligger stedvis svært nært til terreng stedvis, dette medfører fare for råteskader. Det er noe skjevheter på bygget.

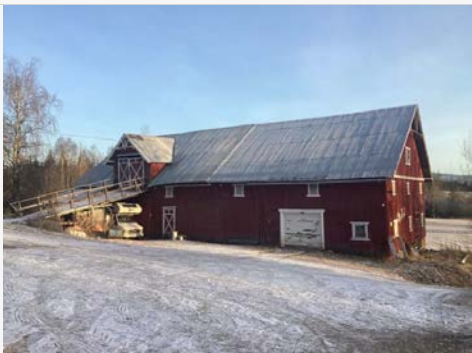
Låve

Det er setninger og skjevheter på punktfundamenter. Sprekker i grunnmurer. Enkelte takplater har løsnet fra innfesting og det er utettheter i tekkingen. Bygget har flere skjevheter. Stedvis råteskader på kledning.

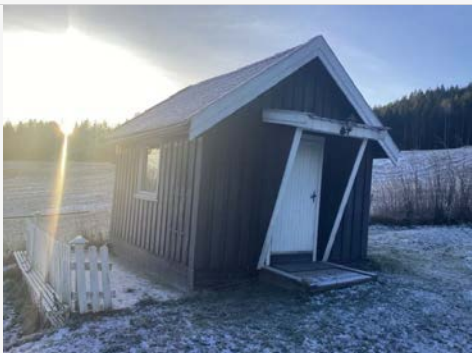
Snekkerbod

Bygget har skjevheter og etterslep på vedlikehold.

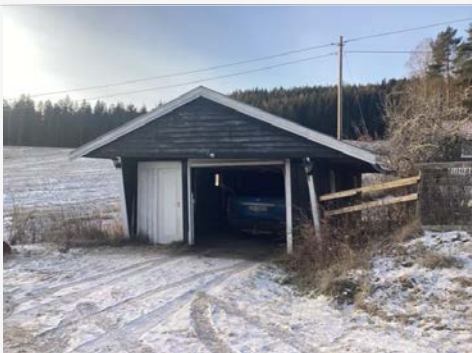
Garasje

Enkel byggemetode og flere kraftige skjevheter på bygget. Bygget har noe nytteverdi, men anses ikke å ha noen teknisk verdi grunnet den enkle oppføringsmetoden.

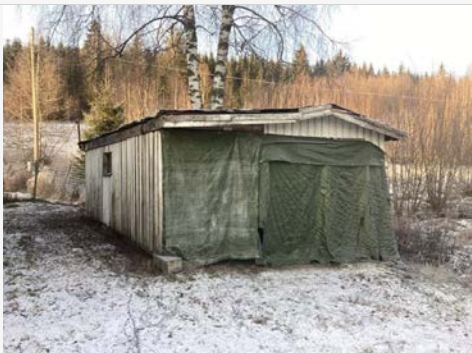
Vedskjul med ukjent byggeår. Enkelt trebygg satt på punktfundamenter. Store skader og modent for riving.
