Kongsvegen 77, 2380 BRUMUNDDAL

# Tilstandsrapport

Befaringsdato: 23.05.2025

Rapportdato: 05.06.2025

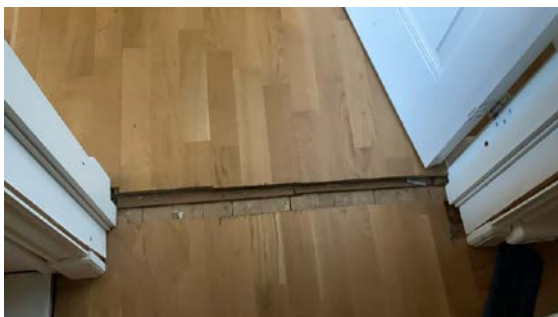
Det mangler overgangslist.

Det må påregnes noe utbedringer.

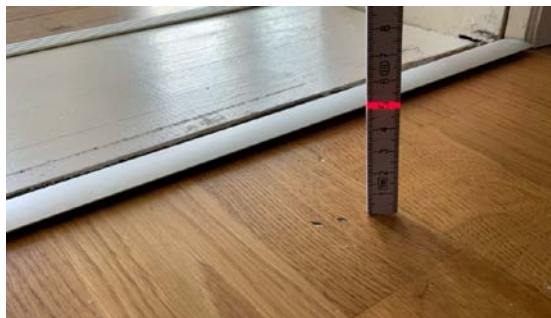
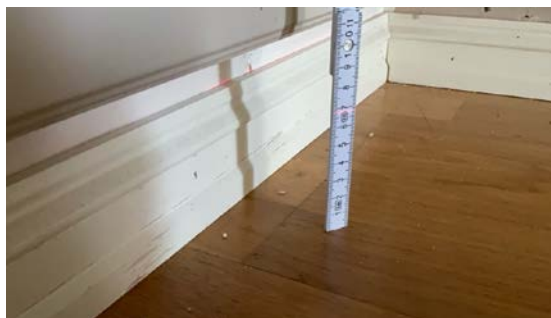
- Det er målt høydeforskjell på mellom 15-30 mm gjennom hele rommet. Tilstandsgrad 2 gis med bakgrunn i standardens krav til godkjente måleavvik.

Det er ved stikkprøvekontroll målt nivåforskjell på 20 mm gjennom hele rommet på stue/ kjøkken på hybel. Mindre avvik for resten av boligen.

Gulv på kjøkken i hybel, åpning mot stue.

Gulv på kjøkken i hybel, mot innredning.

- For å få tilstandsgrad 0 eller 1 må høydeforskjeller rettes opp. Det vil imidlertid sjelden være økonomisk rasjonelt som et enkeltstående tiltak i en bolig som dette. Dersom boligen en gang skal renoveres, kan man vurdere slike tiltak.

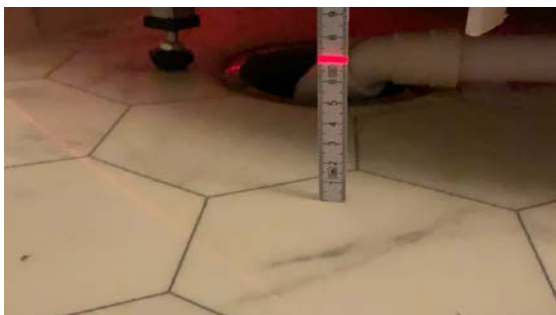
Høyde i forkant av sluk.

Overvåk tilstanden jevnlig. For å få tilstandsgrad 0 eller 1 må dette utbedres. Så lenge baderommet har tett dusjkabinett vurderes det til å fungere med avviket.

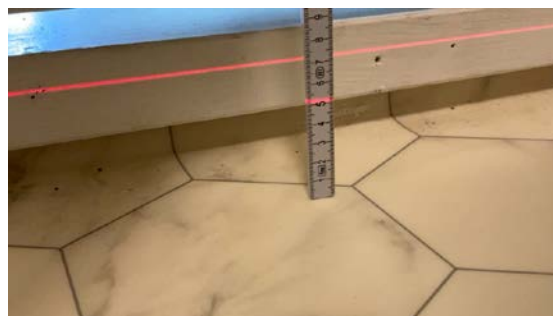
Høyde gulv ved dør

Overvåk tilstanden jevnlig. For å få tilstandsgrad 0 eller 1 må dette utbedres. Så lenge baderommet har tett dusjkabinett vurderes det til å fungere med avviket.

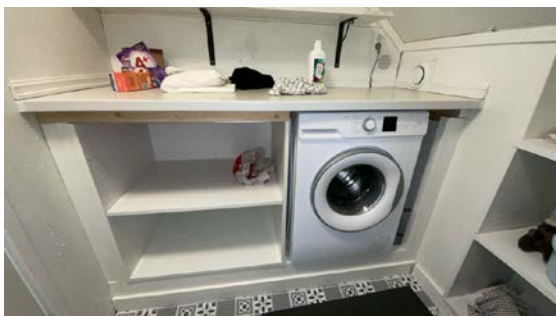
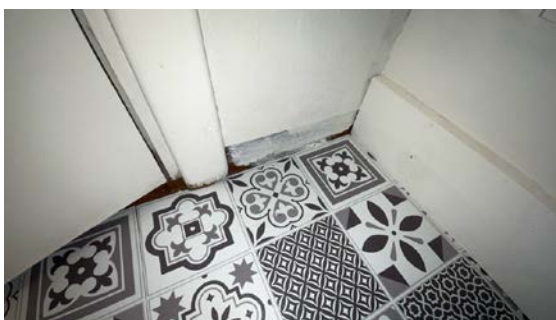
- Våtrommet har behov for omfattende oppgraderinger. For å sikre en løsning som oppfyller gjeldende krav, bør tettesjikt, sluk og røropplegg oppgraderes og dokumenteres.
- Manglende oppgradering av våtrommet medfører høy risiko for at konstruksjonene ikke vil tåle vanlig bruk av vann eller lekkasjer. Selv om det er dusjkabinett, er det fortsatt en betydelig risiko for at våtrommets konstruksjoner ikke tåler lekkasjer. Dette kan føre til fuktskader på tilstøtende konstruksjoner.

Plater ned på gulv, med gulvlist.
