Kongsvegen 77, 2380 BRUMUNDDAL

# Tilstandsrapport

gnr. 683, bnr. 237

Befaringsdato: 23.05.2025

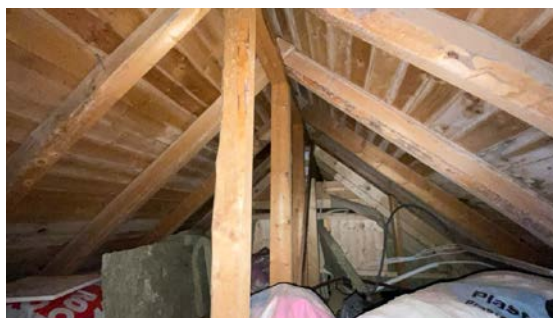
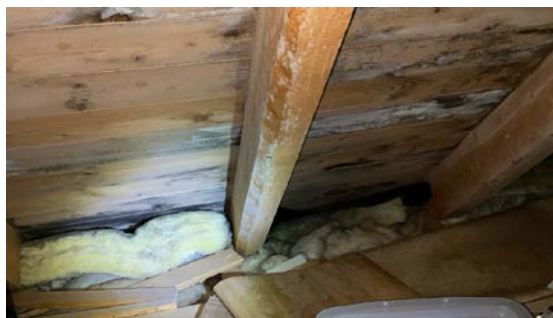
Det er registrert eldre fuktmerker og svertesopp enkelte steder på undertak på loft.

Svertesopp har i seg selv små konsekvenser, men avslører tilgang på fukt og fare for større skader. Mangelfull lufting kan føre til skader i takkonstruksjoner, isdannelse på tak og potensielt forringet boligenes inneluft. Forholdet krever oppfølging med jevnlig ettersyn og vedlikehold. Det ble ikke registrert forhøyede fuktverdier ved befaringen.

Svertesopp på undertak ned mot raft. Lufting ved raft tettet med mineralull.

- Lufting/ventilering bør forbedres.

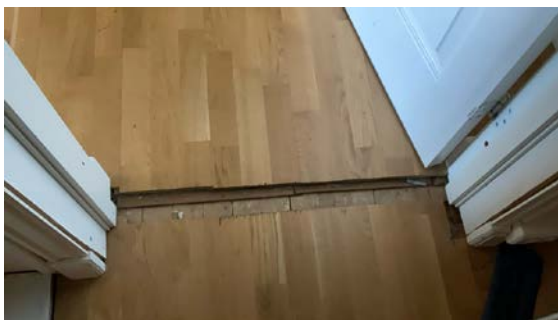
Det mangler overgangslist.

Det må påregnes noe utbedringer.

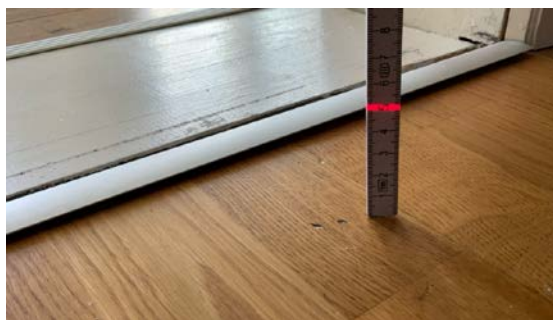
- Det er målt høydeforskjell på mellom 15-30 mm gjennom hele rommet. Tilstandsgrad 2 gis med bakgrunn i standardens krav til godkjente måleavvik.

Det er ved stikkprøvekontroll målt nivåforskjell på 20 mm gjennom hele rommet på stue/ kjøkken på hybel. Mindre avvik for resten av boligen.

Gulv på kjøkken i hybel, åpning mot stue.

- For å få tilstandsgrad 0 eller 1 må høydeforskjeller rettes opp. Det vil imidlertid sjelden være økonomisk rasjonelt som et enkeltstående tiltak i en bolig som dette. Dersom boligen en gang skal renoveres, kan man vurdere slike tiltak.

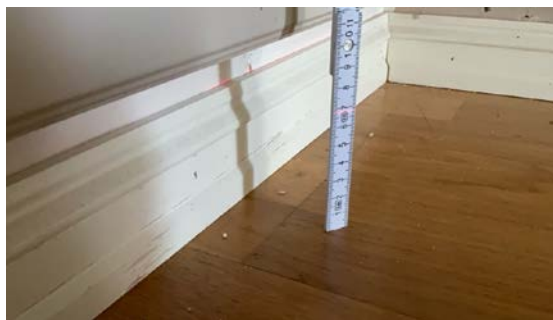
Gulv på kjøkken i hybel, mot innredning.

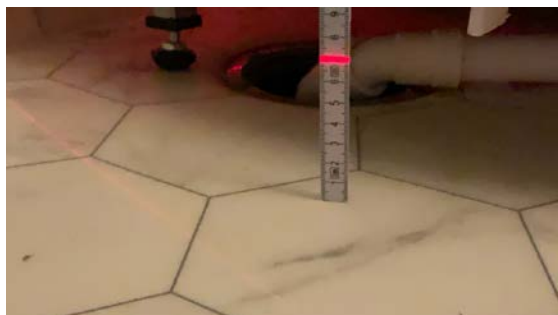
Høyde i forkant av sluk.

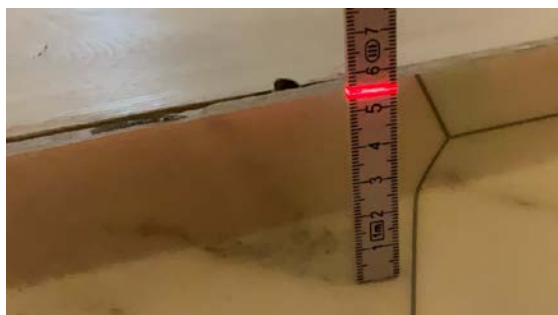
Høyde gulv ved dør.

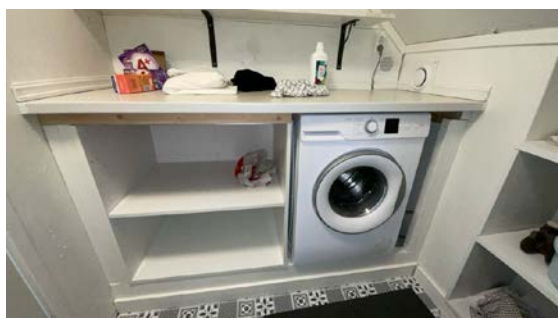
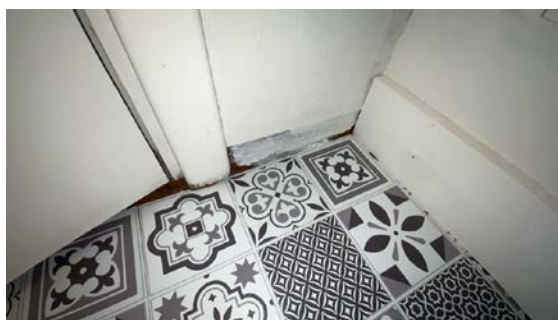
Plater ned på gulv, med gulvlist.

- Våtrommet har behov for omfattende oppgraderinger. For å sikre en løsning som oppfyller gjeldende krav, bør tettesjikt, sluk og røropplegg oppgraderes og dokumenteres.
- Manglende oppgradering av våtrommet medfører høy risiko for at konstruksjonene ikke vil tåle vanlig bruk av vann eller lekkasjer. Selv om det er dusjkabinett, er det fortsatt en betydelig risiko for at våtrommets konstruksjoner ikke tåler lekkasjer. Dette kan føre til fuktskader på tilstøtende konstruksjoner.

Kostnadsestimat: 50 000 - 100 000

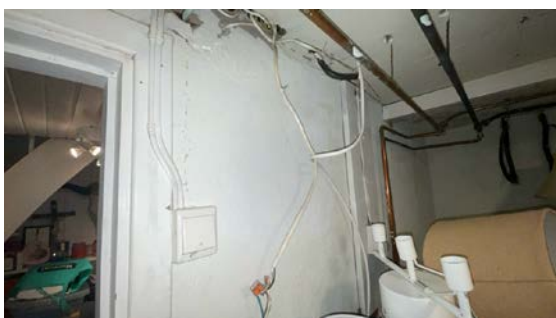
Løse ledninger i kjeller.

Løse ledninger må festes forskriftsmessig.

**Kostnadsestimat: Under 10 000**
